HWBP Zeesluis te IJmuiden: Samenvatting bouwstoffenonderzoek

Zaaknummer 31138506

Klant: Rijkswaterstaat Grote Projecten en Onderhoud

Datum: 18 december 2018

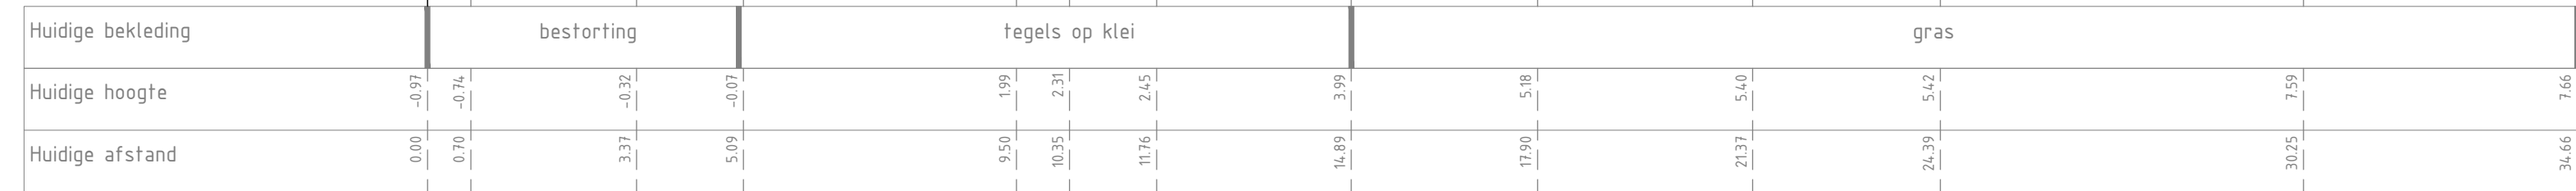
TaTa-steel traject
Doorsnede A-A'

Huidige bekleding	bestorting		tegels op klei		gras	
Huidige hoogte	0.00	-0.97	-0.74	-0.32	1.99	2.31
Huidige afstand	0.00	0.76	3.37	5.09	9.50	10.35

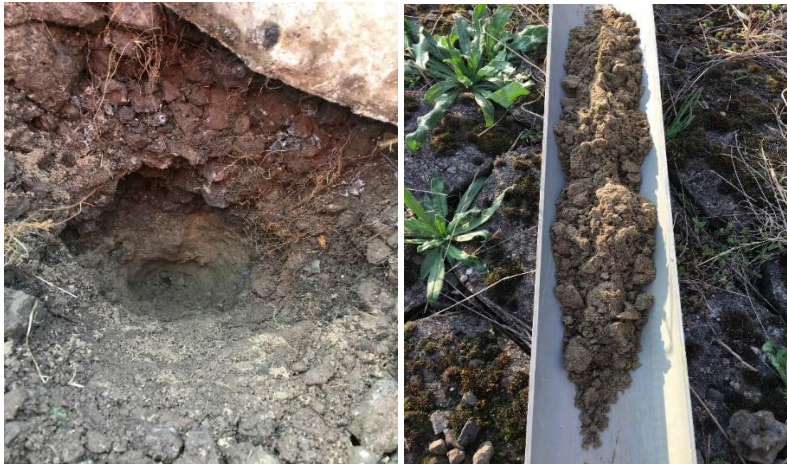
- Z 1 bovenzijde Talud

25 cm Basalton
10 cm basaltsplit/breuksteen 16-32
20 cm Hoogovenslakken 20/40mm
Tot meter diep geboord wit zand

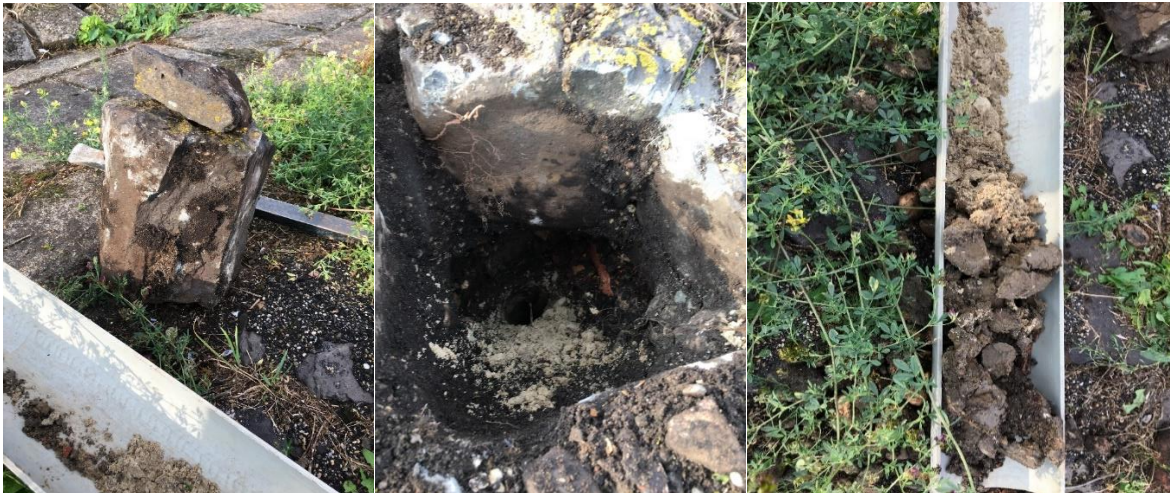
- Z 3 Onder zijde talud

Basalt zuilen 30 cm.

10 cm grove grind

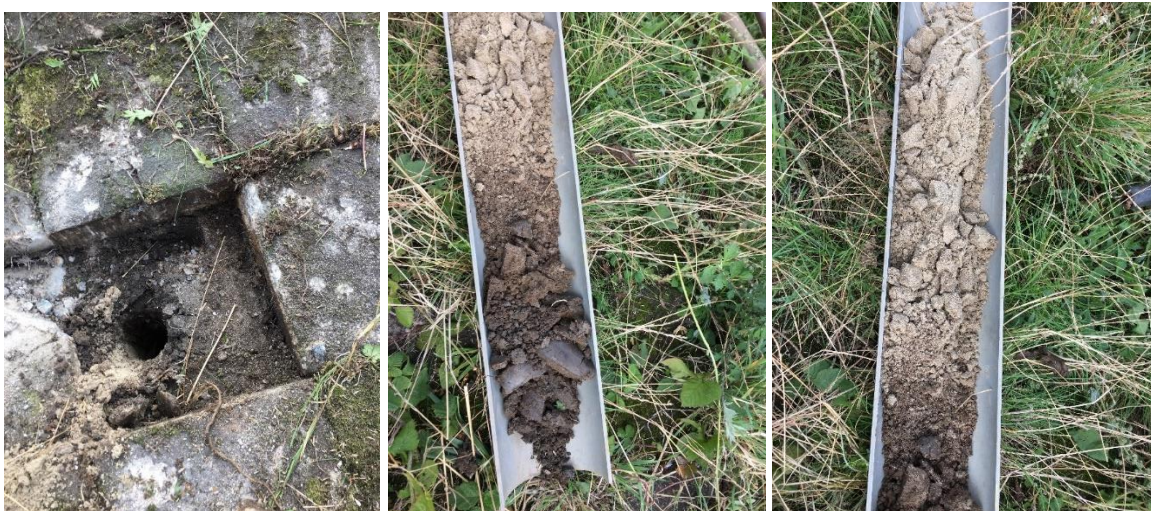
- N 2 Talud boven zijde onder begroeiing.

Betontegel 30x30 12 cm. Dik

Kleilaag 30 cm.

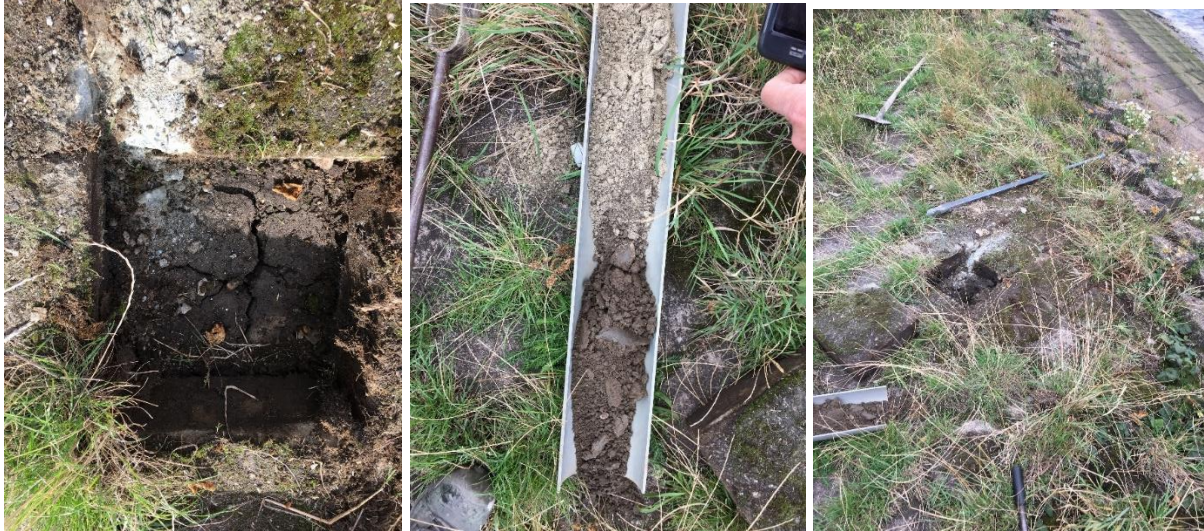
- N 3 Boven driehoek in vlakstuk op het talud.

Betontegel 30 x 30 cm. 12 cm. Dik
30 cm. Klei
Tot 1 meter diep geboord wit zand.

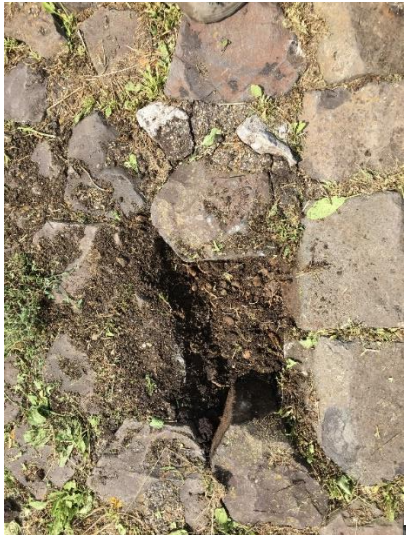
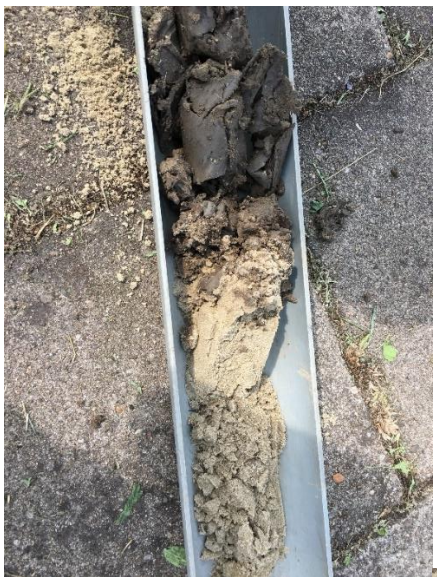
- M 1

Basalt zuilen 25 cm.

10 cm. Grind

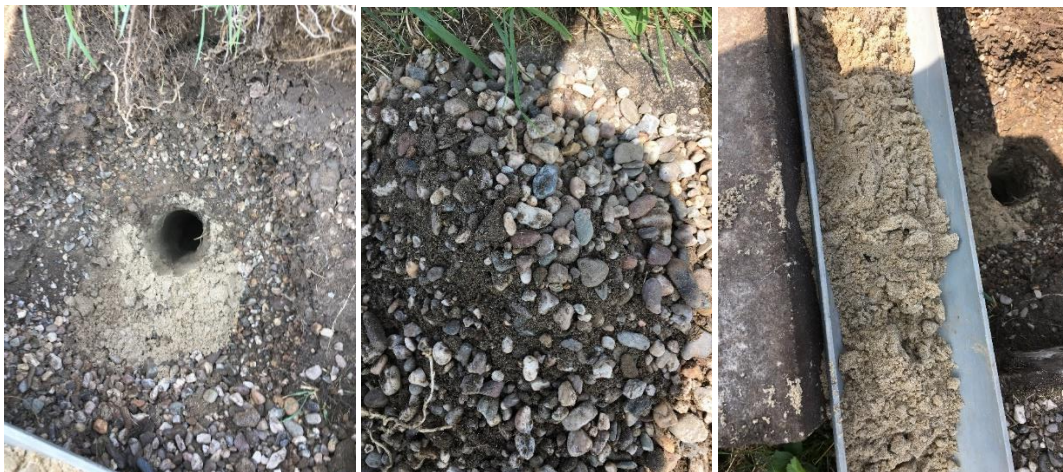
- M 6

Haring man Tegel 15 cm. dik
15 cm. Grind
Tot 1 meter diep geboord wit zand.
