## **HWBP Zeesluis te IJmuiden: Samenvatting bouwstoffenonderzoek**

Zaaknummer 31138506

Klant: Rijkswaterstaat Grote Projecten en Onderhoud

Datum: 18 december 2018

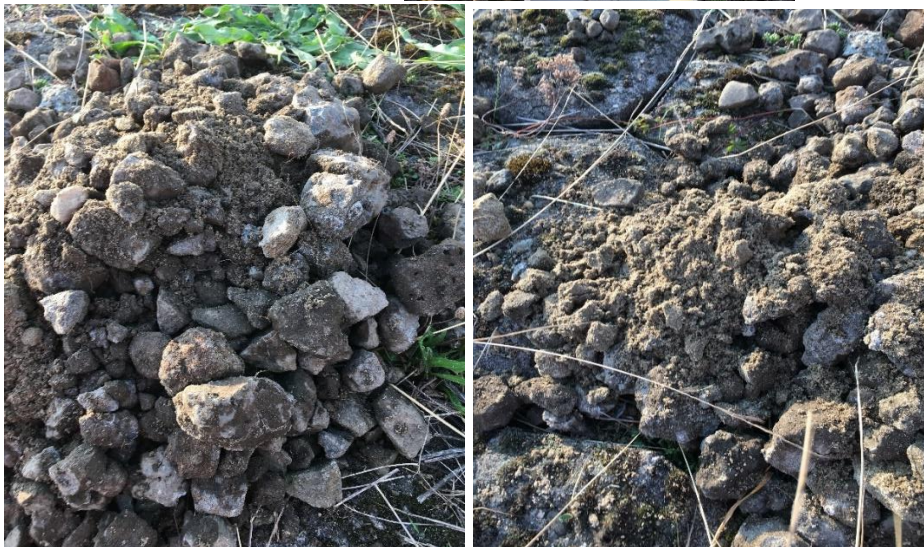
- Z 1 bovenzijde Talud

25 cm Basalton  
10 cm basaltsplit/breuksteen 16-32  
20 cm Hoogovenslakken 20/40mm  
Tot meter diep geboord wit zand

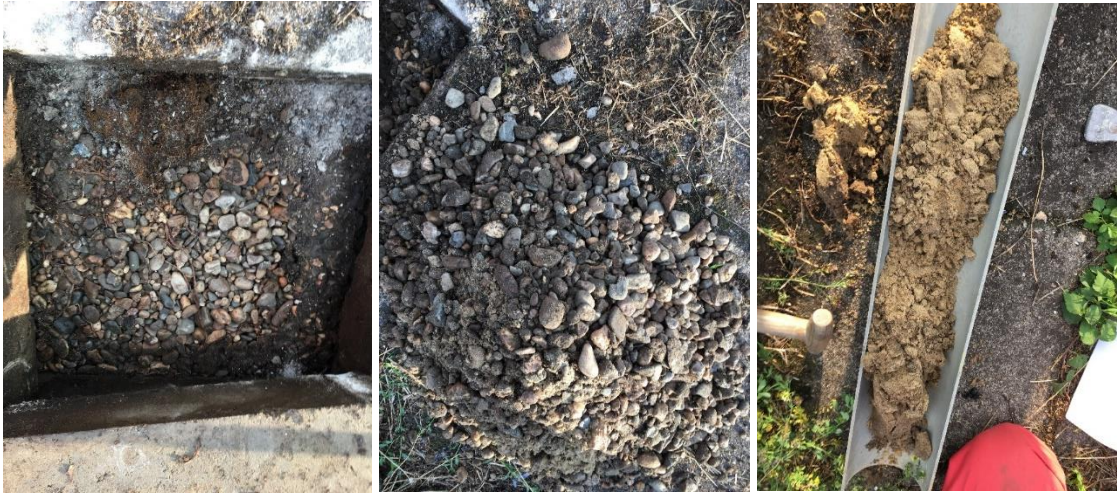
- Z 2 Looppad talud

15 cm betontegel 50 x 50 cm.

15 cm rivier grind

Wit zand tot een diepte van 1 meter.

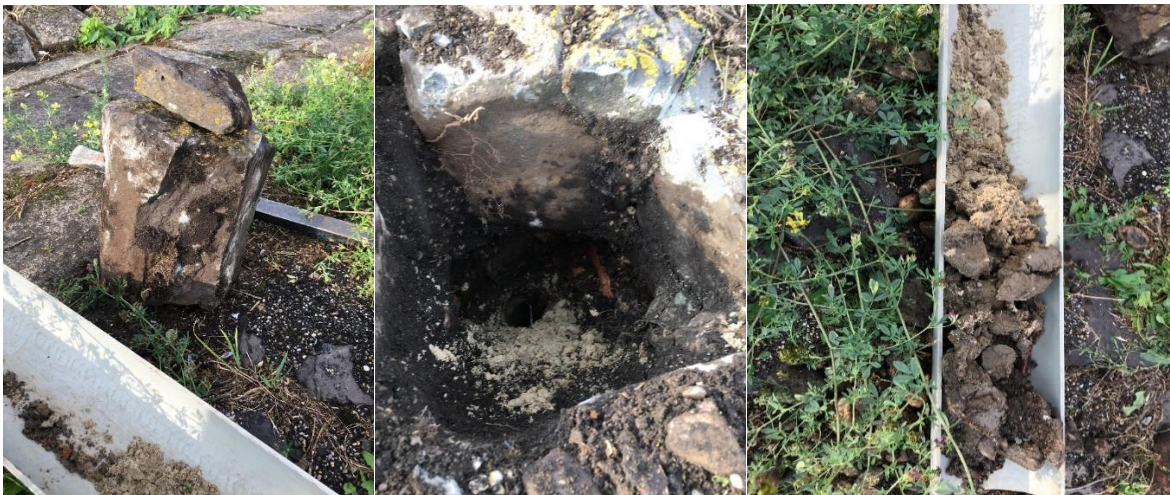
- Z 3 Onder zijde talud

Basalt zuilen 30 cm.

10 cm grove grind

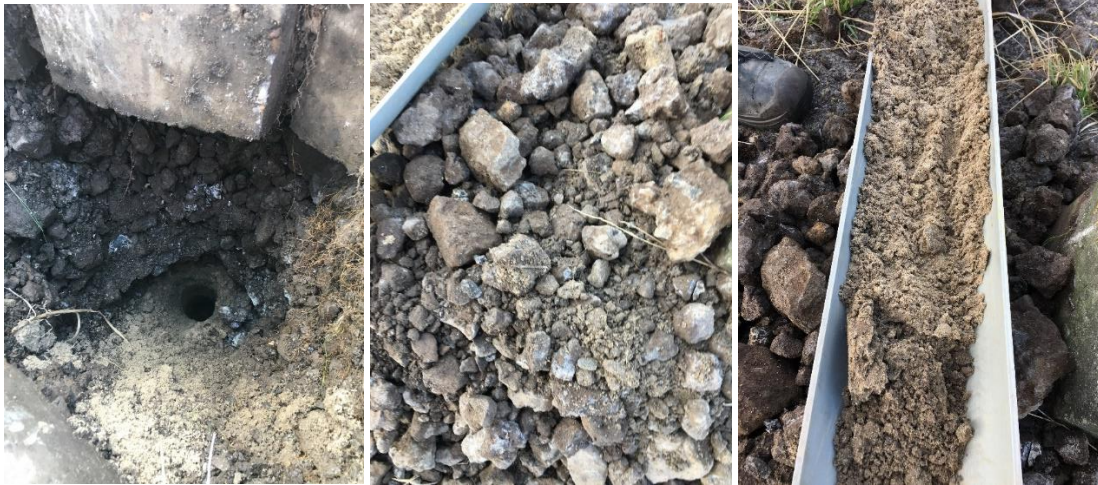
- Z 4 Boven zijde talud

Basalton zuilen 25 cm  
50 cm. Hoogoven slakken. 20/40mm  
Tot 1 meter diep geboord wit zand

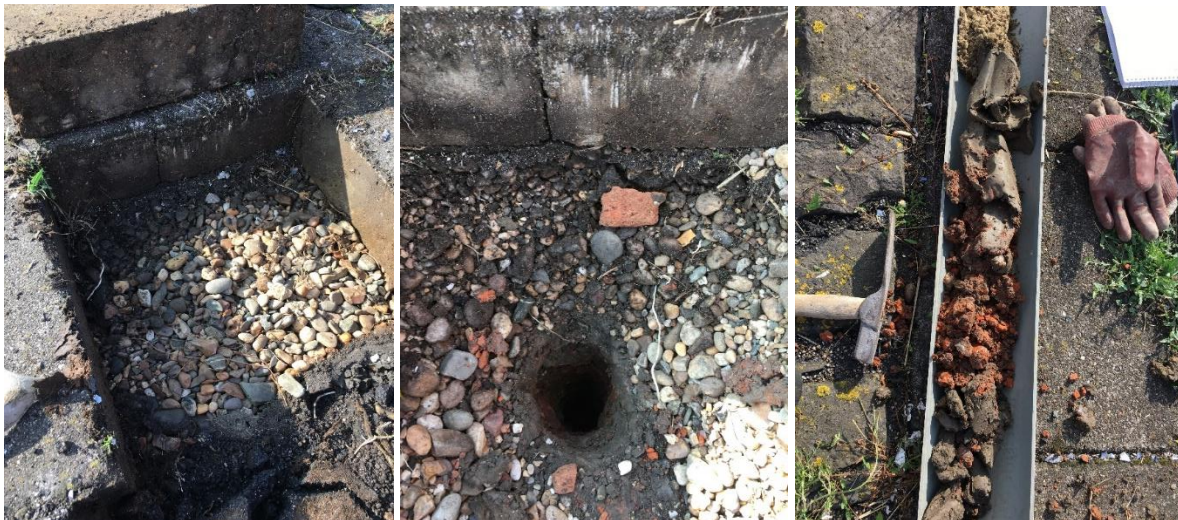
- Z 5 Voetpad

Beton tegel 50 x 50 15 cm. Dik  
15 cm. rivier grind  
10 cm. klei  
10 cm vlijlaag bestaande uit oude metselstenen (puin)  
40 cm. Klei  
Tot 1meter diep wit zand.

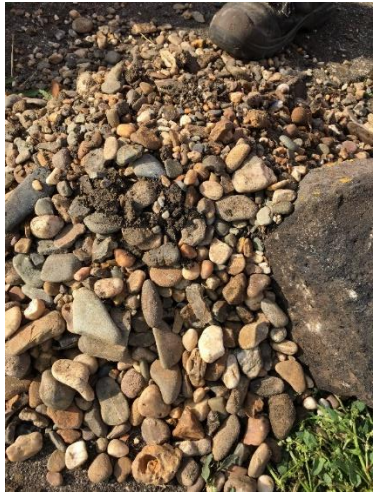
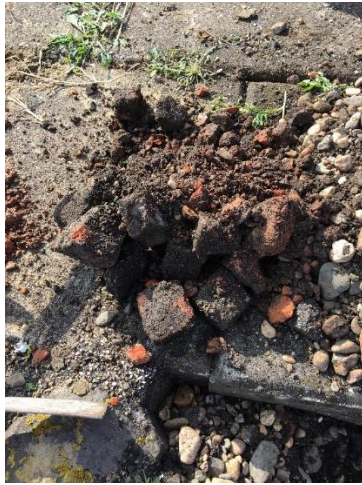
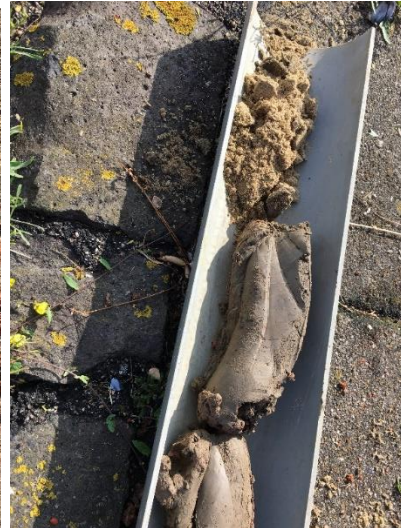
- Z 6 Beneden zijde talud Basalt

Basalt zuilen 25 – 30 cm.

10 cm. Grind

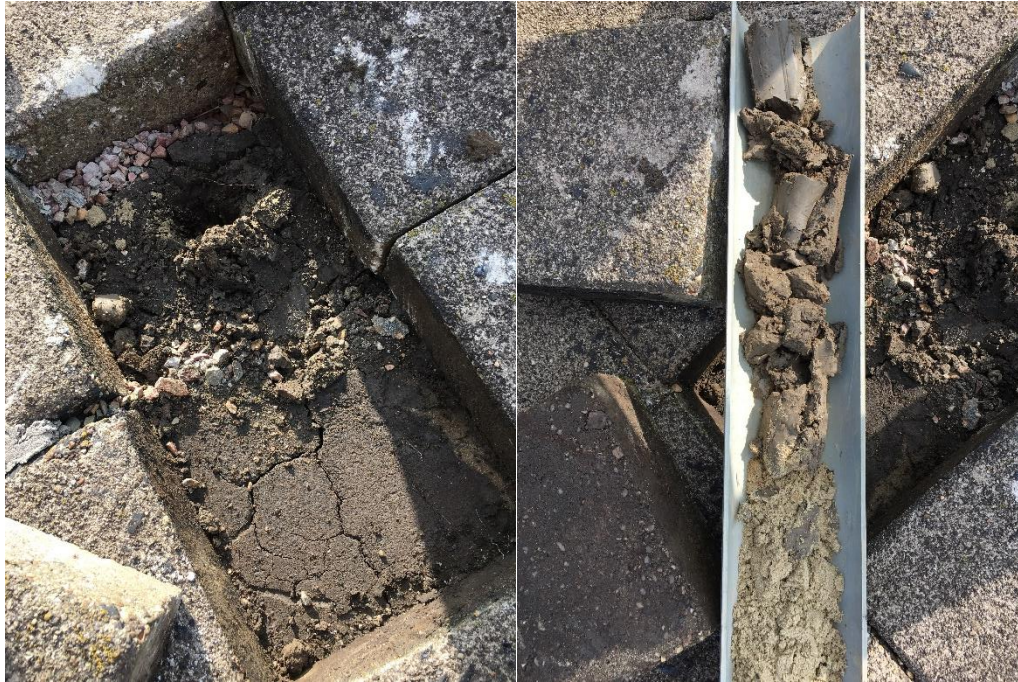
- N 1 Onder de driehoeksteen.

Betontegel 30 x 30 15 cm. dik

Kleilaag 50 cm.

Tot 1 meter diep geboord op wit zand.

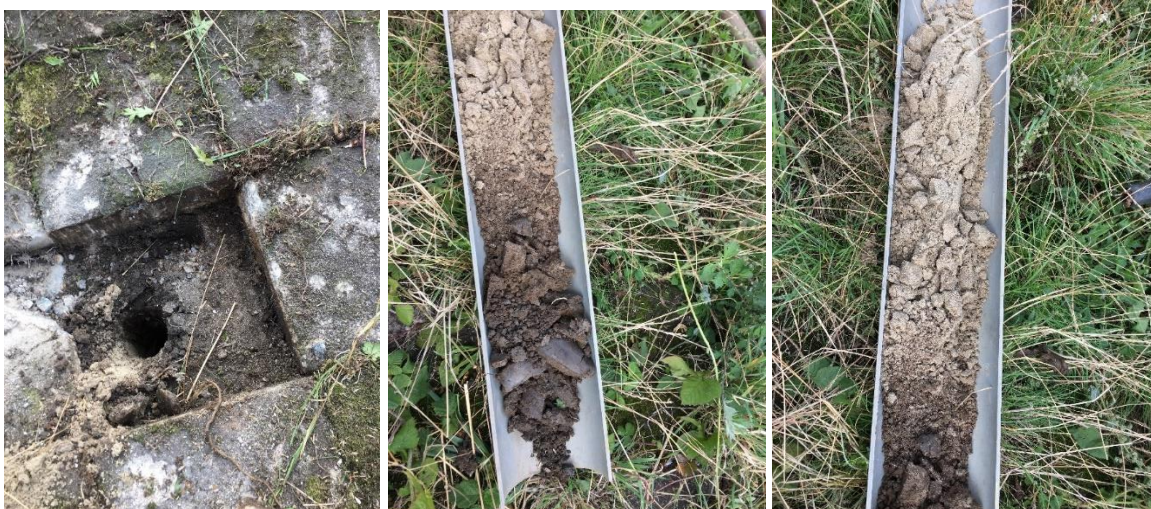
- N 2 Talud boven zijde onder begroeiing.

Betontegel 30x30 12 cm. Dik

Kleilaag 30 cm.

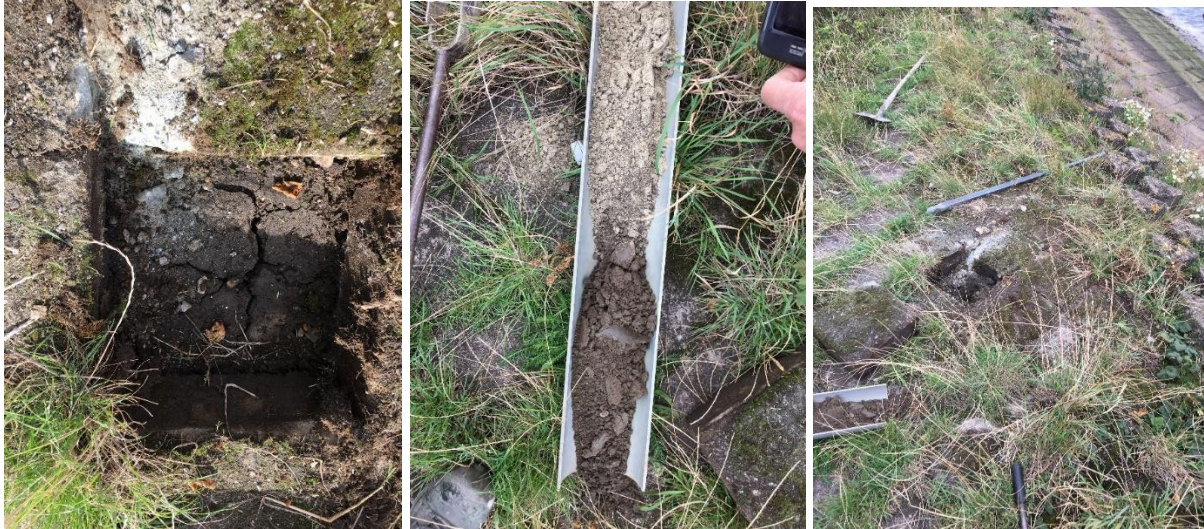
- N 3 Boven driehoek in vlakstuk op het talud.

Betontegel 30 x 30 cm. 12 cm. Dik  
30 cm. Klei  
Tot 1 meter diep geboord wit zand.

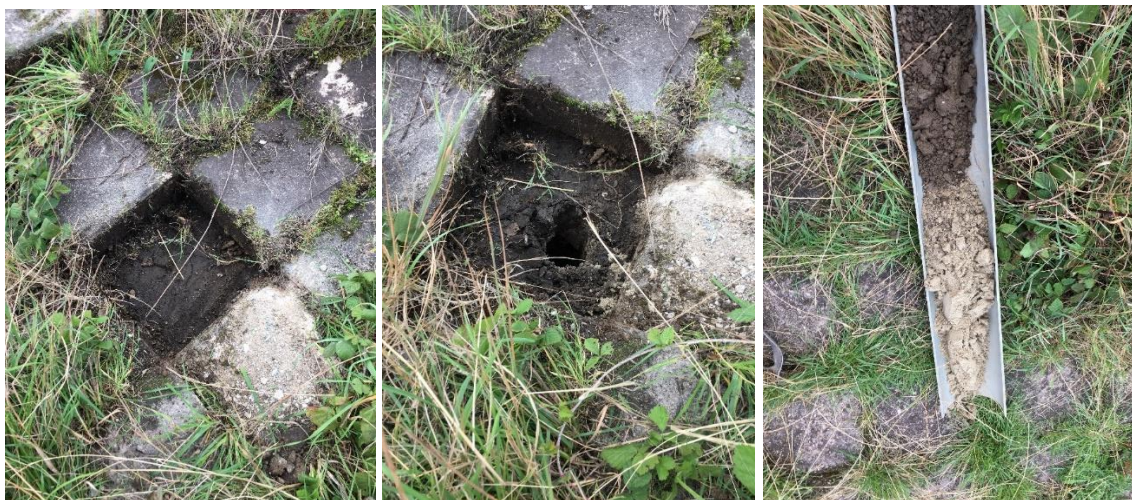
- N 4 Talud onder begroeiing.

Betontegel 30 x 30 cm. 12 cm. Dik  
30 cm. Klei  
Rest tot 1 meter diep geboord wit zand.

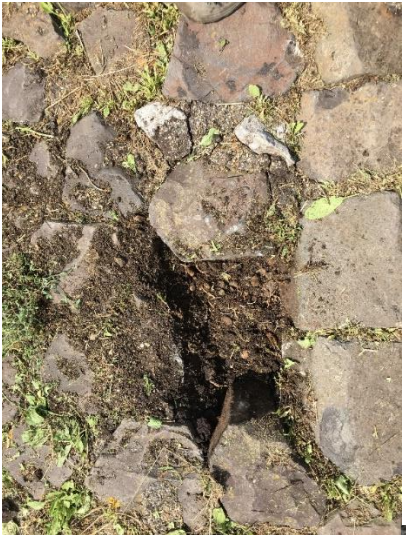
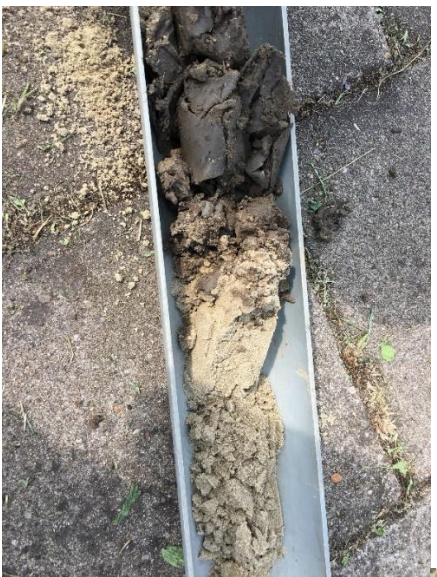
- M 1

Basalt zuilen 25 cm.

10 cm. Grind

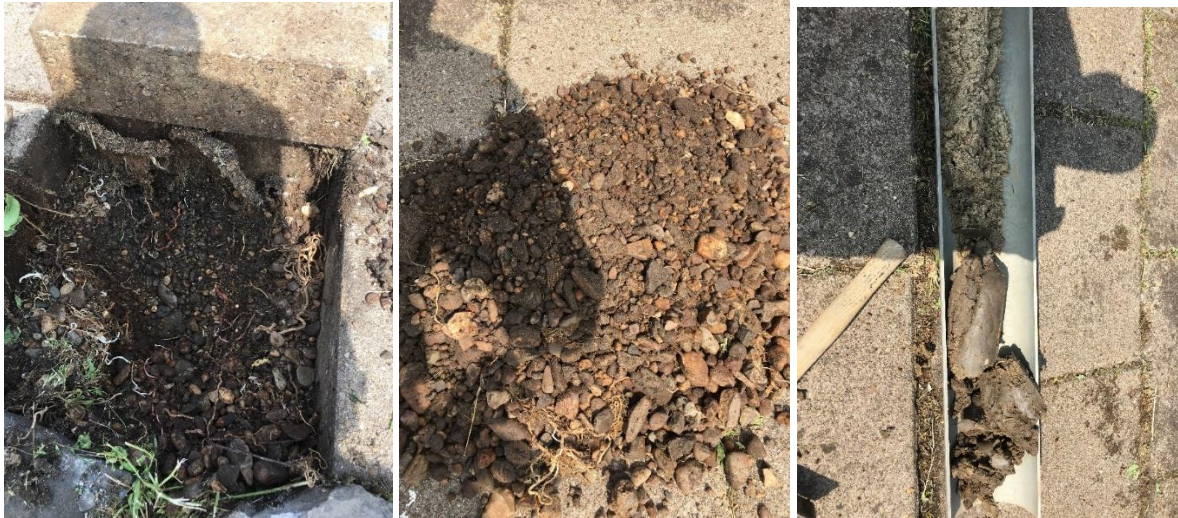
- M 2

Betontegel 50 x 50 cm. 15cm. Dik  
15 cm. Grind  
30 cm. Klei  
Wit zand tot 1 meter diep geboord.

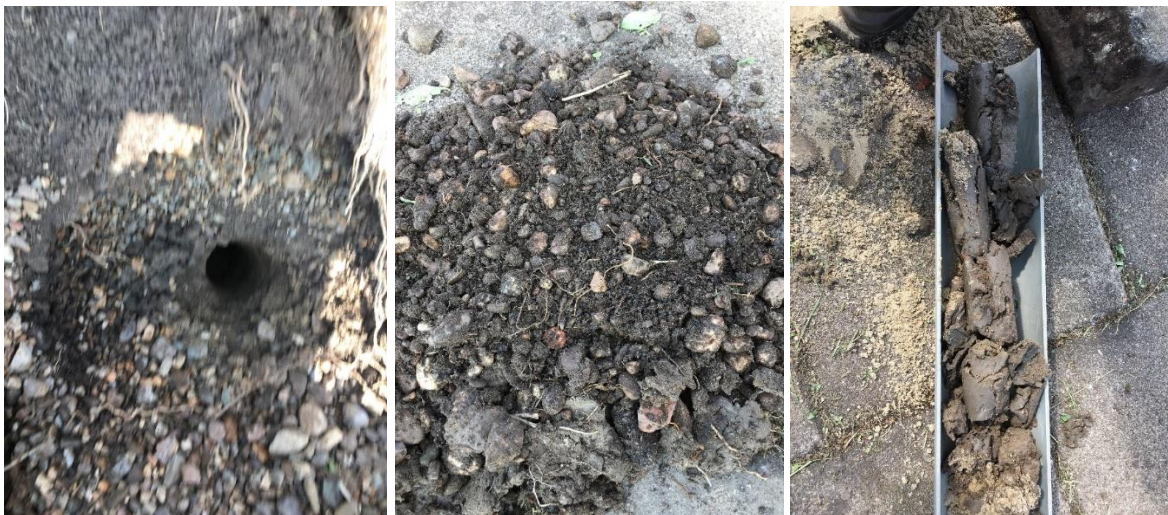
- M 3

Haringman Blokken 15 cm. Dik  
15 cm. Grind  
20 cm klei  
Tot 1 meter diep geboord wit zand

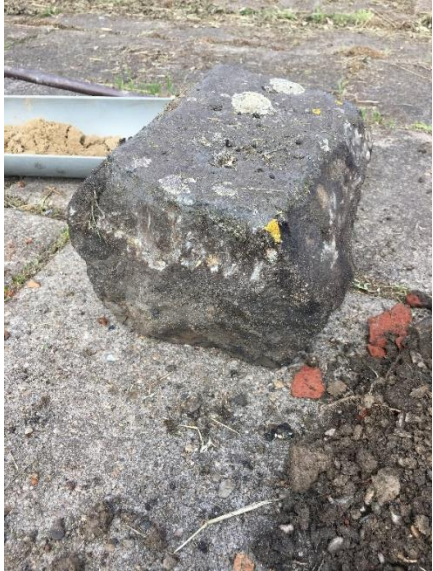
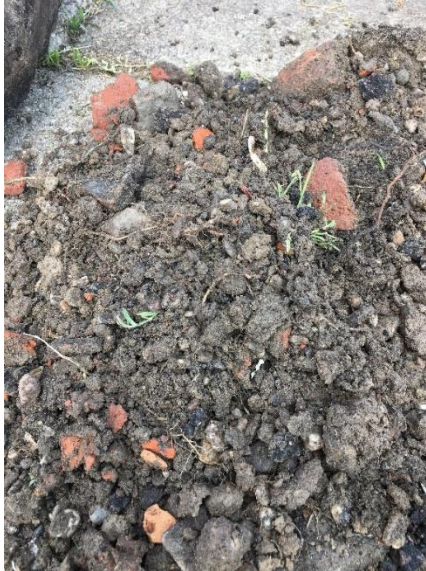
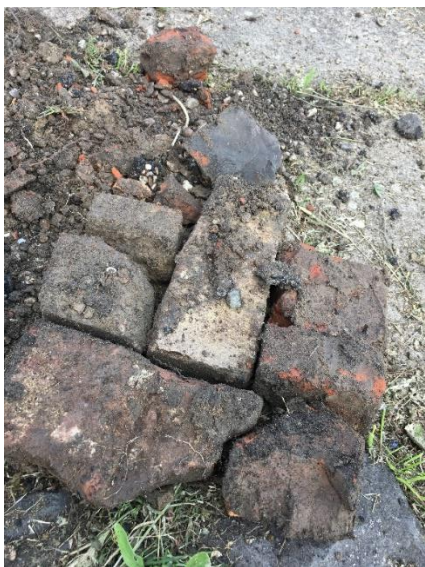
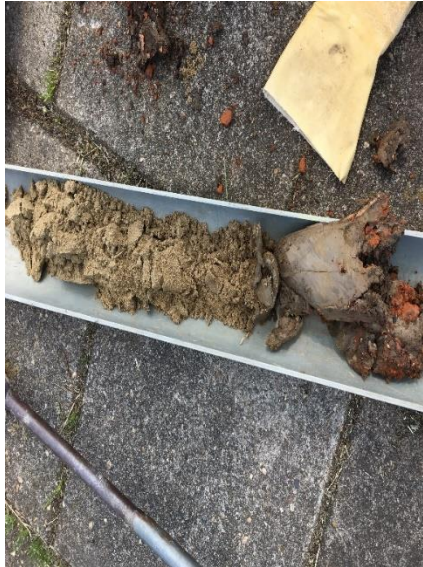
- M 4

Basalt 30 cm.  
10 cm. Grindlaag  
10 cm vlijlaag oude metselsteen  
20 cm. Kleilaag  
Tot 1 meter diep geboord wit zand

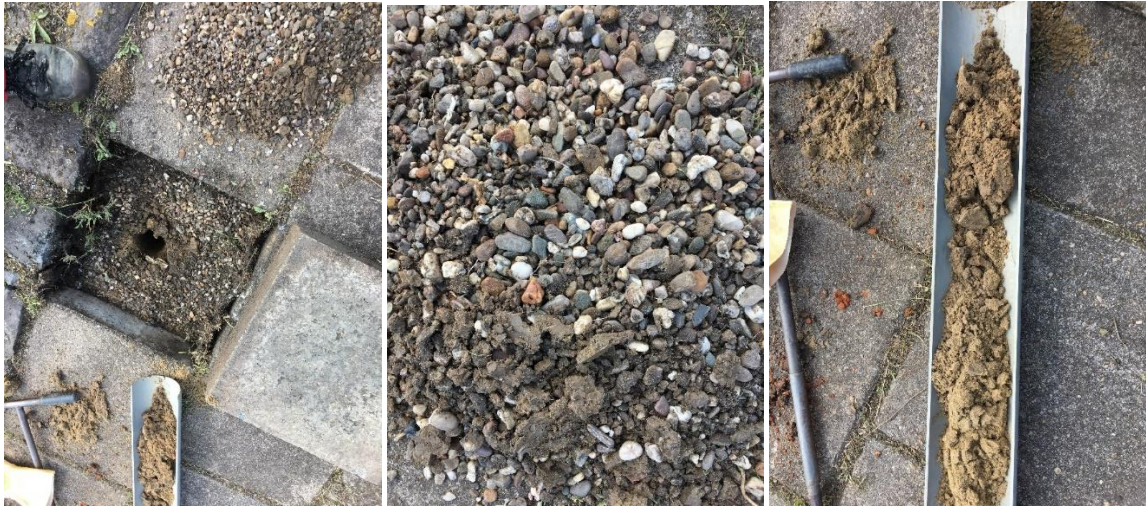
- M 5

Betontegel 50 x 50 cm. 15 cm dik  
5 cm. Riviergrind  
20 cm klei/zand laag  
Tot 1 meter diep geboord wit zand

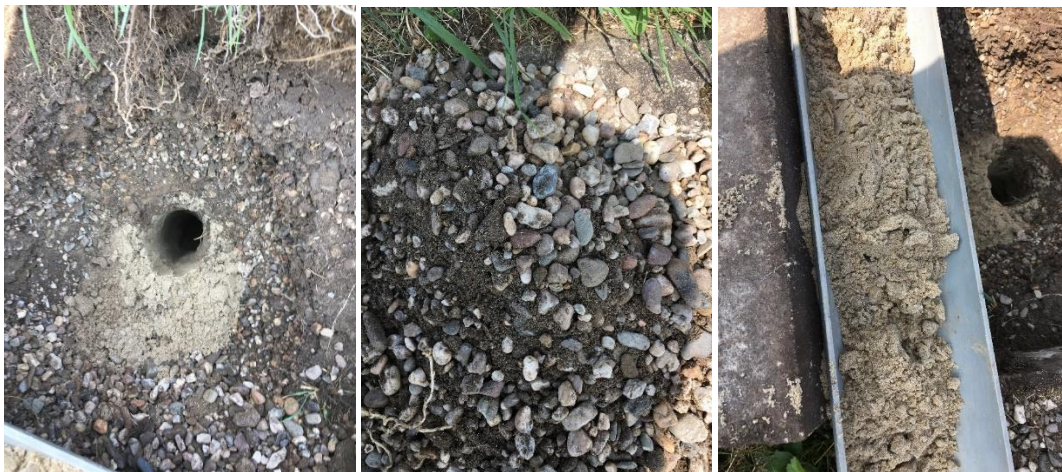
- M 6

Haring man Tegel 15 cm. dik  
15 cm. Grind  
Tot 1 meter diep geboord wit zand.
