PHS METEREN - BOXTEL

Rapport analyse kans op trillingschade door trillingen
railverkeer

ProRail

9 MAART 2020

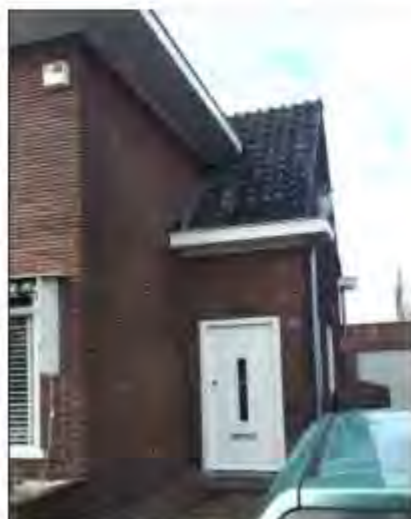
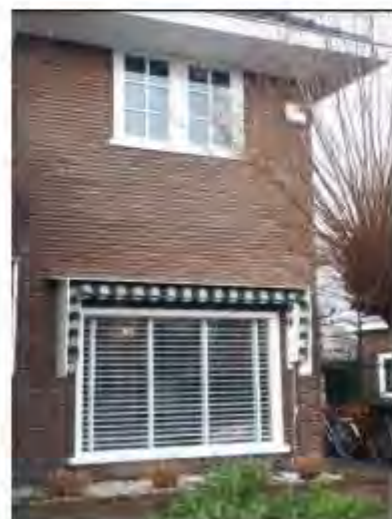
Plaatsnaam: Den Bosch
 Straatnaam: Willem van Oranjelaan
 Nummer: 51

nr	Oorzaak van verhoogde trillingsgevoeligheid	Herkenning oorzaak	Criterium	Oorzaak check	Herkenning gevolgschade <small>Diagonaal = al dan niet gedeeltelijk trips</small>	Gevoig check	Punten-waarde
1	Scheefstand	Lintvoegmeting, vloerwaterpassing, knikkertest	afwijking >1:500	nee	Diagonale scheur tussen twee randen in metselwerk	nee	0
2	Stijfheidsvariatie in fundering, talud	Landschappelijke ligging(terprand,dijkzijde)	ja/nee	nee	Diagonale scheur tussen twee randen in metselwerk loodrecht op talud	nee	0
3	Relatieve zetting van bodem bij fundering op staal	Zie:trillingsgevoelige fundering	SBR A	ja	Diagonale scheur tussen twee randen in metselwerk of horizontale scheur vlak boven fundering/maaiveld	nee	0
4	Slechte paalfundering		Risicokaart SBRA	nee	Diagonale scheur tussen twee randen in metselwerk of horizontale scheur vlak boven fundering/maaiveld	nee	0
5	Slechte voegspecie	Voegspecie verkruid	>25%	nee	Scheuren in het voegwerk	nee	0

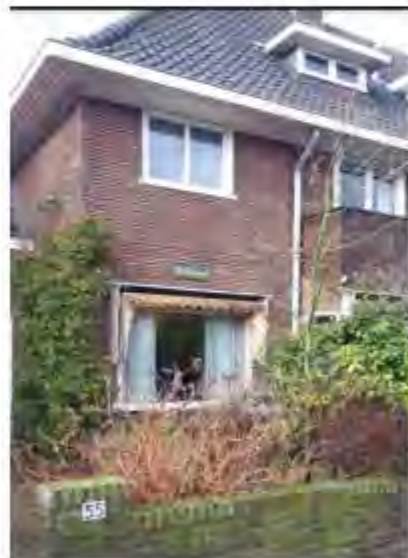
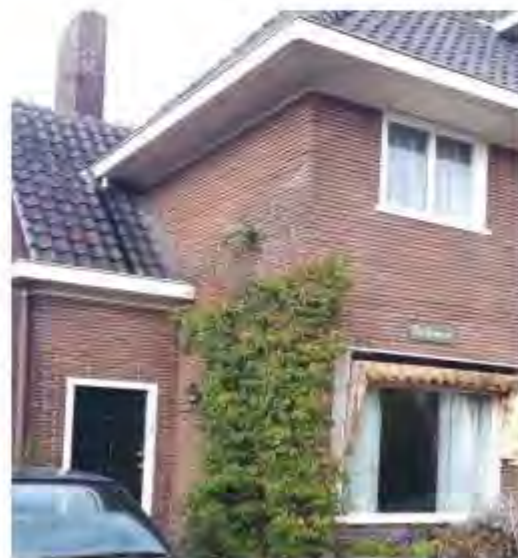
Plaatsnaam: Den Bosch
 Straatnaam: Willem van Oranjelaan
 Nummer: 55

nr	Oorzaak van verhoogde trillingsgevoeligheid	Herkenning oorzaak	Criterium	Oorzaak check	Herkenning gevolgschade <small>Diagonaal = of dan niet gedeeltelijk traps</small>	Gevolg check	Punten-waarde
1	Scheefstand	Lintvoegmeting, vloerwaterpassing, knikkertest	afwijking >1:500	nee	Diagonale scheur tussen twee randen in metselwerk	nee	0
2	Stijfheidsvariatie in fundering, talud	Landschappelijke ligging(terrand,dijkzijde)	ja/nee	nee	Diagonale scheur tussen twee randen in metselwerk loodrecht op talud	nee	0
3	Relatieve zetting van bodem bij fundering op staal	Zie:trillingsgevoelige fundering	SBR A	ja	Diagonale scheur tussen twee randen in metselwerk of horizontale scheur vlak boven fundering/maaiveld	nee	0
4	Slechte paalfundering		Risicokaart SBRA	nee	Diagonale scheur tussen twee randen in metselwerk of horizontale scheur vlak boven fundering/maaiveld	nee	0
5	Slechte voegspecie	Voegspecie verkruid	>25%	nee	Scheuren in het voegwerk	nee	0

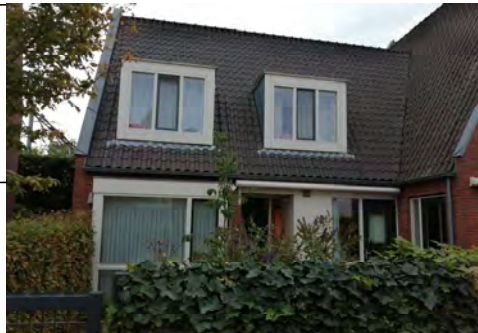
Plaatsnaam: Vuucht
 Straatnaam: Margrietlaan
 Nummer: 57
 Bouwjaar: 2010

nr	Oorzaak van verhoogde trillingsgevoeligheid	Herkenning oorzaak	Criterium	Oorzaak check	Opmerkingen oorzaak	Herkenning gevolgschade	Gevolg check	Punten-waarde	Opmerkingen gevolg
1	Scheefstand	Lintvoegmeting, vloerwaterpassing, knikkerkast	afwijking >1.500	Nee		Diagonale scheur tussen twee randen in metselwerk	Nee	0	
2	Stijfheidsvariatie in fundering, talud	Landschappelijke ligging (bertrand, dijkzijde)	ja/nee	Nee		Diagonale scheur tussen twee randen in metselwerk loodrecht op talud	Nee	0	
3	Relatieve zetting van bodem bij fundering op staal	Zie trillingsgevoelige fundering	SBR A	Ja		Diagonale scheur tussen twee randen in metselwerk of horizontale scheur vlak boven fundering/maiveld	Nee	0	
4	Slechte paalfundering		Risico kaart SBRA	Nee		Diagonale scheur tussen twee randen in metselwerk of horizontale scheur vlak boven fundering/maiveld	Nee	0	
5	Slechte voegspecie	Voegspecie verkrumeld	>25%	Nee		Scheuren in het voegwerk	Nee	0
