Nadere analyse kans op trillingsschade panden Willem van Oranjelaan en Vughterweg te Den Bosch

C05151.202005 PHS Meteren Boxtel

16 september 2021

ProRail

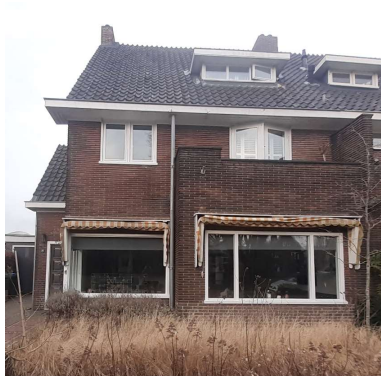
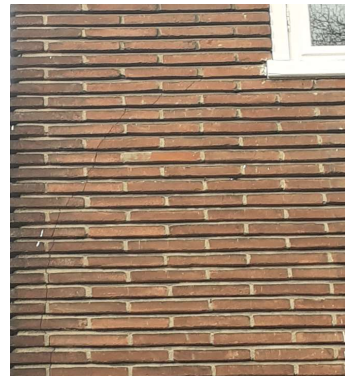
Plaatsnaam: Den Bosch
 Straatnaam: Willem van Oranjelaan
 Nummer: 29

nr	Oorzaak van verhoogde trillingsgevoeligheid	Herkenning oorzaak	Criterium	Oorzaak check	Opmerking	Herkenning gevolgschade	Gevolg check	Punten-waarde
1	Scheefstand	Lintvoegmeting, vloerwaterpassing, knikkertest	afwijking >1:500	-		Diagonale scheur tussen twee randen in metselwerk		
2	Stijfheidsvariatie in fundering, talud	Landschappelijke ligging(terprand,dijkzijde)	ja/nee	-		Diagonale scheur tussen twee randen in metselwerk loodrecht op talud		
3	Relatieve zetting van bodem bij fundering op staal	Zie:trillingsgevoelige fundering	SBR A	x		Diagonale scheur tussen twee randen in metselwerk of horizontale scheur vlak boven fundering/maaiveld		
4	Slechte paalfundering		Risicokaart SBRA	-		Diagonale scheur tussen twee randen in metselwerk of horizontale scheur vlak boven fundering/maaiveld		
5	Slechte voegspecie	Voegspecie verkruid	>25%	-		Scheuren in het voegwerk		
6	Lange scheuren	X meter of lopen tussen twee 'gaten'(deuren,ramen) in vlak	x>=2	x		Scheuren elders in hetzelfde vlak	x	4

7	Onvoldoende horizontale stijfheid in constructie	Niet verankerde wanden/geen verbandingen bij aansluitingen, etc	ja/nee	-		Scheefstand van betreffende wanden		
8	Uitbreiding pand	Uitbouw aanwezig, constructief verbonden aan oudbouw	ja/nee	x		Scheur bij aansluiting uitbouw		
9	Zwak materiaal(specie,baksteen, etc)+ouderdom	Kleur/structuur+bouwjaar cq renovatiejaar	Risicolijst	x		Scheuren door het materiaal	x	2
10	Variatie in fundatie	Fundatiegegevens	ja/nee	-		Scheur ter plekke van overgang		
11	Lekkage(grote scheuren in metselwerk, lekkende dakgoot, etc)	Zoutuitslag/uitloging in metselwerk	aanwezig bij kritieke plekken(ramen e.d.)			Scheuren ter plekke en/of in de omgeving van de lekkage		
12	Veel (korte) scheuren	#/m2	#>=1	-		Lange en/of brede scheuren in hetzelfde vlak of in aansluitende vlakken		
13	Sloop van dragende onderdelen	Beeld gevel- en binnenwanden niet in overeenstemming met bouwjaar en/of bouwwijze	ja/nee	-		Diagonale scheur herleidbaar tot weggevalen afdrager

Totaal	6
--------	---

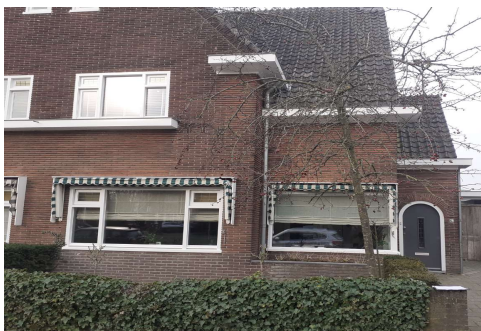
Plaatsnaam: Den Bosch
 Straatnaam: Willem van Oranjelaan
 Nummer: 31

nr	Oorzaak van verhoogde trillingsgevoeligheid	Herkenning oorzaak	Criterium	Oorzaak check	Opmerking	Herkenning gevolgschade	Gevolg check	Punten-waarde
1	Scheefstand	Lintvoegmeting, vloerwaterpassing, knikkertest	afwijking >1:500	-		Diagonale scheur tussen twee randen in metselwerk		
2	Stijfheidsvariatie in fundering, talud	Landschappelijke ligging(terprand,dijkzijde)	ja/nee	-		Diagonale scheur tussen twee randen in metselwerk loodrecht op talud		
3	Relatieve zetting van bodem bij fundering op staal	Zie:trillingsgevoelige fundering	SBR A	x		Diagonale scheur tussen twee randen in metselwerk of horizontale scheur vlak boven fundering/maaiveld	x	4
4	Slechte paalfundering		Risicokaart SBRA	-		Diagonale scheur tussen twee randen in metselwerk of horizontale scheur vlak boven fundering/maaiveld		
5	Slechte voegspecie	Voegspecie verkruid	>25%	-		Scheuren in het voegwerk		
6	Lange scheuren	X meter of lopen tussen twee 'gaten'(deuren,ramen) in vlak	x>=2	x		Scheuren elders in hetzelfde vlak	x	4

7	Onvoldoende horizontale stijfheid in constructie	Niet verankerde wanden/geen vertandingen bij aansluitingen, etc	ja/nee	x		Scheefstand van betreffende wanden		
8	Uitbreiding pand	Uitbouw aanwezig, constructief verbonden aan oudbouw	ja/nee	x		Scheur bij aansluiting uitbouw		
9	Zwak materiaal(specie,baksteen, etc)+ouderdom	Kleur/structuur+bouwjaar cq renovatiejaar	Risicolijst	x		Scheuren door het materiaal	x	2
10	Variatie in fundatie	Fundatiegegevens	ja/nee	-		Scheur ter plekke van overgang		
11	Lekkage(grote scheuren in metselwerk, lekkende dakgoot, etc)	Zoutuitslag/uitloging in metselwerk	aanwezig bij kritieke plekken(ramen e.d.)	-		Scheuren ter plekke en/of in de omgeving van de lekkage		
12	Veel (korte) scheuren	#/m2	#>=1	-		Lange en/of brede scheuren in hetzelfde vlak of in aansluitende vlakken		
13	Sloop van dragende onderdelen	Beeld gevel- en binnenwanden niet in overeenstemming met bouwjaar en/of bouwwijze	ja/nee	-		Diagonale scheur herleidbaar tot weggevalen afdrager

Totaal	10
--------	----

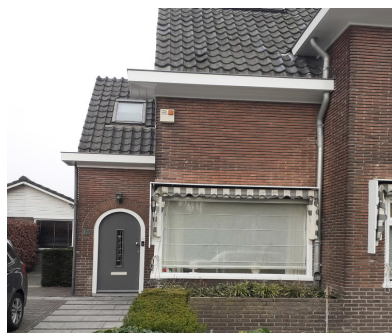
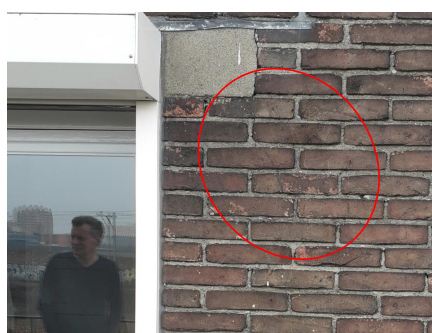
Plaatsnaam: Den Bosch
 Straatnaam: Willem van Oranjelaan
 Nummer: 33

nr	Oorzaak van verhoogde trillingsgevoeligheid	Herkenning oorzaak	Criterium	Oorzaak check	Opmerking	Herkenning gevolgschade	Gevolg check	Punten-waarde
1	Scheefstand	Lintvoegmeting, vloerwaterpassing, knikkertest	afwijking >1:500	-		Diagonale scheur tussen twee randen in metselwerk		
2	Stijfheidsvariatie in fundering, talud	Landschappelijke ligging(terprand,dijkzijde)	ja/nee	-		Diagonale scheur tussen twee randen in metselwerk loodrecht op talud		
3	Relatieve zetting van bodem bij fundering op staal	Zie:trillingsgevoelige fundering	SBR A	x		Diagonale scheur tussen twee randen in metselwerk of horizontale scheur vlak boven fundering/maaiveld	x	4
4	Slechte paalfundering		Risicokaart SBRA	-		Diagonale scheur tussen twee randen in metselwerk of horizontale scheur vlak boven fundering/maaiveld		
5	Slechte voegspecie	Voegspecie verkruid	>25%	-		Scheuren in het voegwerk		
6	Lange scheuren	X meter of lopen tussen twee 'gaten'(deuren,ramen) in vlak	x>=2	x		Scheuren elders in hetzelfde vlak	x	4

7	Onvoldoende horizontale stijfheid in constructie	Niet verankerde wanden/geen vertandingen bij aansluitingen, etc	ja/nee	-		Scheefstand van betreffende wanden		
8	Uitbreiding pand	Uitbouw aanwezig, constructief verbonden aan oudbouw	ja/nee	x		Scheur bij aansluiting uitbouw	x	2
9	Zwak materiaal(specie,baksteen, etc)+ouderdom	Kleur/structuur+bouwjaar cq renovatiejaar	Risicolijst	x		Scheuren door het materiaal	x	2
10	Variatie in fundatie	Fundatiegegevens	ja/nee	-		Scheur ter plekke van overgang		
11	Lekkage(grote scheuren in metselwerk, lekkende dakgoot, etc)	Zoutuitslag/uitloging in metselwerk	aanwezig bij kritieke plekken(ramen e.d.)	-		Scheuren ter plekke en/of in de omgeving van de lekkage		
12	Veel (korte) scheuren	#/m2	#>=1	-		Lange en/of brede scheuren in hetzelfde vlak of in aansluitende vlakken		
13	Sloop van dragende onderdelen	Beeld gevel- en binnenwanden niet in overeenstemming met bouwjaar en/of bouwwijze	ja/nee	-		Diagonale scheur herleidbaar tot weggevalen afdrager

Totaal	12
--------	----

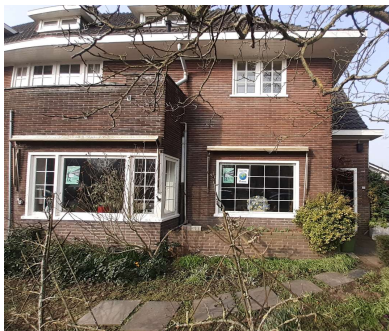
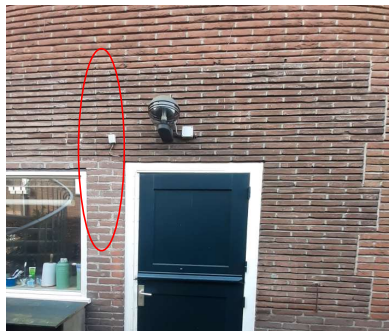
Plaatsnaam: Den Bosch
 Straatnaam: Willem van Oranjelaan
 Nummer: 35

nr	Oorzaak van verhoogde trillingsgevoeligheid	Herkenning oorzaak	Criterium	Oorzaak check	Opmerking	Herkenning gevolgschade	Gevolg check	Punten-waarde
1	Scheefstand	Lintvoegmeting, vloerwaterpassing, knikkertest	afwijking >1:500	-		Diagonale scheur tussen twee randen in metselwerk		
2	Stijfheidsvariatie in fundering, talud	Landschappelijke ligging(terprand,dijkzijde)	ja/nee	-		Diagonale scheur tussen twee randen in metselwerk loodrecht op talud		
3	Relatieve zetting van bodem bij fundering op staal	Zie:trillingsgevoelige fundering	SBR A	x		Diagonale scheur tussen twee randen in metselwerk of horizontale scheur vlak boven fundering/maaiveld	x	4
4	Slechte paalfundering		Risicokaart SBRA	-		Diagonale scheur tussen twee randen in metselwerk of horizontale scheur vlak boven fundering/maaiveld		
5	Slechte voegspecie	Voegspecie verkruid	>25%	-		Scheuren in het voegwerk		
6	Lange scheuren	X meter of lopen tussen twee 'gaten'(deuren,ramen) in vlak	x>=2	x		Scheuren elders in hetzelfde vlak	x	4

7	Onvoldoende horizontale stijfheid in constructie	Niet verankerde wanden/geen vertandingen bij aansluitingen, etc	ja/nee	-		Scheefstand van betreffende wanden		
8	Uitbreiding pand	Uitbouw aanwezig, constructief verbonden aan oudbouw	ja/nee	x		Scheur bij aansluiting uitbouw	x	2
9	Zwak materiaal(specie,baksteen, etc)+ouderdom	Kleur/structuur+bouwjaar cq renovatiejaar	Risicolijst	x		Scheuren door het materiaal	x	2
10	Variatie in fundatie	Fundatiegegevens	ja/nee	-		Scheur ter plekke van overgang		
11	Lekkage(grote scheuren in metselwerk, lekkende dakgoot, etc)	Zoutuitslag/uitloging in metselwerk	aanwezig bij kritieke plekken(ramen e.d.)	-		Scheuren ter plekke en/of in de omgeving van de lekkage		
12	Veel (korte) scheuren	#/m2	#>=1	-		Lange en/of brede scheuren in hetzelfde vlak of in aansluitende vlakken		
13	Sloop van dragende onderdelen	Beeld gevel- en binnenwanden niet in overeenstemming met bouwjaar en/of bouwwijze	ja/nee	-		Diagonale scheur herleidbaar tot weggevalen afdrager

Totaal	12
--------	----

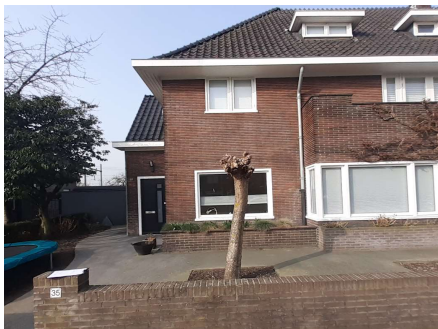
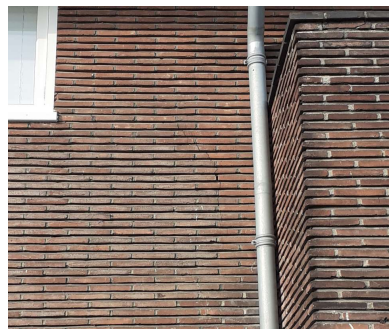
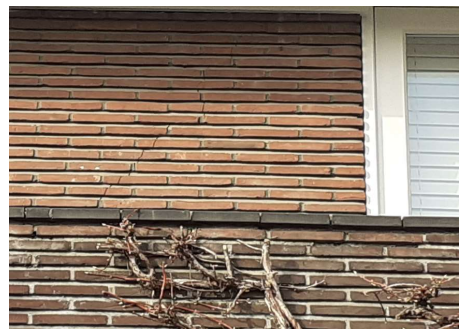
Plaatsnaam: Den Bosch
 Straatnaam: Willem van Oranjelaan
 Nummer: 37

nr	Oorzaak van verhoogde trillingsgevoeligheid	Herkenning oorzaak	Criterium	Oorzaak check	Opmerking	Herkenning gevolgschade	Gevolg check	Punten-waarde
1	Scheefstand	Lintvoegmeting, vloerwaterpassing, knikkertest	afwijking >1:500	-		Diagonale scheur tussen twee randen in metselwerk		
2	Stijfheidsvariatie in fundering, talud	Landschappelijke ligging(terprand,dijkzijde)	ja/nee	-		Diagonale scheur tussen twee randen in metselwerk loodrecht op talud		
3	Relatieve zetting van bodem bij fundering op staal	Zie:trillingsgevoelige fundering	SBR A	x		Diagonale scheur tussen twee randen in metselwerk of horizontale scheur vlak boven fundering/maaiveld	x	4
4	Slechte paalfundering		Risicokaart SBRA	-		Diagonale scheur tussen twee randen in metselwerk of horizontale scheur vlak boven fundering/maaiveld		
5	Slechte voegspecie	Voegspecie verkruidmeld	>25%	-		Scheuren in het voegwerk		
6	Lange scheuren	X meter of lopen tussen twee 'gaten'(deuren,ramen) in vlak	x>=2	x		Scheuren elders in hetzelfde vlak	x	4

7	Onvoldoende horizontale stijfheid in constructie	Niet verankerde wanden/geen verbandingen bij aansluitingen, etc	ja/nee	-		Scheefstand van betreffende wanden		
8	Uitbreiding pand	Uitbouw aanwezig, constructief verbonden aan oudbouw	ja/nee	x		Scheur bij aansluiting uitbouw	x	2
9	Zwak materiaal(specie,baksteen, etc)+ouderdom	Kleur/structuur+bouwjaar cq renovatiejaar	Risicolijst	x		Scheuren door het materiaal	x	2
10	Variatie in fundatie	Fundatiegegevens	ja/nee	-		Scheur ter plekke van overgang		
11	Lekkage(grote scheuren in metselwerk, lekkende dakgoot, etc)	Zoutuitslag/uitloging in metselwerk	aanwezig bij kritieke plekken(ramen e.d.)	-		Scheuren ter plekke en/of in de omgeving van de lekkage		
12	Veel (korte) scheuren	#/m2	#>=1	-		Lange en/of brede scheuren in hetzelfde vlak of in aansluitende vlakken		
13	Sloop van dragende onderdelen	Beeld gevel- en binnenwanden niet in overeenstemming met bouwjaar en/of bouwwijze	ja/nee	-		Diagonale scheur herleidbaar tot weggevalen afdrager

Totaal	12
--------	----

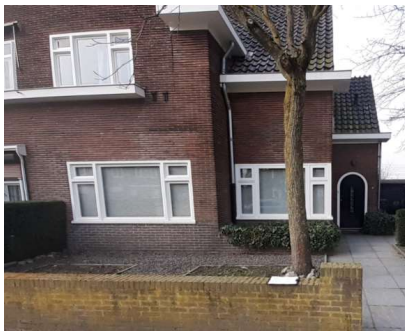
Plaatsnaam: Den Bosch
 Straatnaam: Willem van Oranjelaan
 Nummer: 39

nr	Oorzaak van verhoogde trillingsgevoeligheid	Herkenning oorzaak	Criterium	Oorzaak check	Opmerking	Herkenning gevolgschade	Gevolg check	Punten-waarde
1	Scheefstand	Lintvoegmeting, vloerwaterpassing, knikkertest	afwijking >1:500	-		Diagonale scheur tussen twee randen in metselwerk		
2	Stijfheidsvariatie in fundering, talud	Landschappelijke ligging(terprand,dijkzijde)	ja/nee	-		Diagonale scheur tussen twee randen in metselwerk loodrecht op talud		
3	Relatieve zetting van bodem bij fundering op staal	Zie:trillingsgevoelige fundering	SBR A	x		Diagonale scheur tussen twee randen in metselwerk of horizontale scheur vlak boven fundering/maaiveld	x	4
4	Slechte paalfundering		Risicokaart SBRA	-		Diagonale scheur tussen twee randen in metselwerk of horizontale scheur vlak boven fundering/maaiveld		
5	Slechte voegspecie	Voegspecie verkruid	>25%	-		Scheuren in het voegwerk		
6	Lange scheuren	X meter of lopen tussen twee 'gaten'(deuren,ramen) in vlak	x>=2	x		Scheuren elders in hetzelfde vlak	x	4

7	Onvoldoende horizontale stijfheid in constructie	Niet verankerde wanden/geen verbandingen bij aansluitingen, etc	ja/nee	-		Scheefstand van betreffende wanden		
8	Uitbreiding pand	Uitbouw aanwezig, constructief verbonden aan oudbouw	ja/nee	x		Scheur bij aansluiting uitbouw	x	2
9	Zwak materiaal(specie,baksteen, etc)+ouderdom	Kleur/structuur+bouwjaar cq renovatiejaar	Risicolijst	x		Scheuren door het materiaal	x	2
10	Variatie in fundatie	Fundatiegegevens	ja/nee	-		Scheur ter plekke van overgang		
11	Lekkage(grote scheuren in metselwerk, lekkende dakgoot, etc)	Zoutuitslag/uitloging in metselwerk	aanwezig bij kritieke plekken(ramen e.d.)	-		Scheuren ter plekke en/of in de omgeving van de lekkage		
12	Veel (korte) scheuren	#/m2	#>=1	-		Lange en/of brede scheuren in hetzelfde vlak of in aansluitende vlakken		
13	Sloop van dragende onderdelen	Beeld gevel- en binnenwanden niet in overeenstemming met bouwjaar en/of bouwwijze	ja/nee	-		Diagonale scheur herleidbaar tot weggevalen afdrager

Totaal	12
--------	----

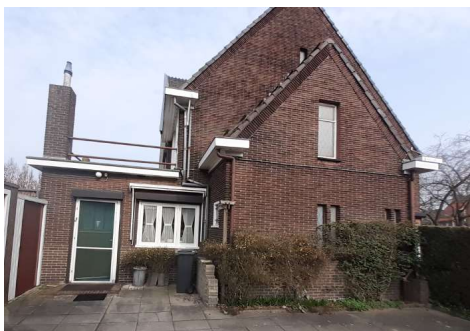
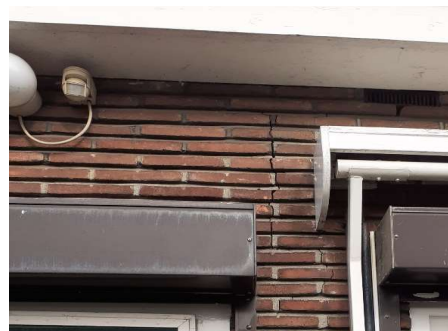
Plaatsnaam: Den Bosch
 Straatnaam: Willem van Oranjelaan
 Nummer: 41

nr	Oorzaak van verhoogde trillingsgevoeligheid	Herkenning oorzaak	Criterium	Oorzaak check	Opmerking	Herkenning gevolgschade	Gevolg check	Puntenwaarde
1	Scheefstand	Lintvoegmeting, vloerwaterpassing, knikkertest	afwijking >1:500	-		Diagonale scheur tussen twee randen in metselwerk		
2	Stijfheidsvariatie in fundering, talud	Landschappelijke ligging(terprand,dijkzijde)	ja/nee	-		Diagonale scheur tussen twee randen in metselwerk loodrecht op talud		
3	Relatieve zetting van bodem bij fundering op staal	Zie:trillingsgevoelige fundering	SBR A	x		Diagonale scheur tussen twee randen in metselwerk of horizontale scheur vlak boven fundering/maaiveld	x	4
4	Slechte paalfundering		Risicokaart SBRA	-		Diagonale scheur tussen twee randen in metselwerk of horizontale scheur vlak boven fundering/maaiveld		
5	Slechte voegspecie	Voegspecie verkruid	>25%	-		Scheuren in het voegwerk		
6	Lange scheuren	X meter of lopen tussen twee 'gaten'(deuren,ramen) in vlak	x>=2	-		Scheuren elders in hetzelfde vlak

7	Onvoldoende horizontale stijfheid in constructie	Niet verankerde wanden/geen verbandingen bij aansluitingen, etc	ja/nee	-		Scheefstand van betreffende wanden		
8	Uitbreiding pand	Uitbouw aanwezig, constructief verbonden aan oudbouw	ja/nee	x		Scheur bij aansluiting uitbouw		
9	Zwak materiaal(specie,baksteen, etc)+ouderdom	Kleur/structuur+bouwjaar cq renovatiejaar	Risicolijst	x		Scheuren door het materiaal	x	2
10	Variatie in fundatie	Fundatiegegevens	ja/nee	-		Scheur ter plekke van overgang		
11	Lekkage(grote scheuren in metselwerk, lekkende dakgoot, etc)	Zoutuitslag/uitloging in metselwerk	aanwezig bij kritieke plekken(ramen e.d.)	-		Scheuren ter plekke en/of in de omgeving van de lekkage		
12	Veel (korte) scheuren	#/m2	#>=1	-		Lange en/of brede scheuren in hetzelfde vlak of in aansluitende vlakken		
13	Sloop van dragende onderdelen	Beeld gevel- en binnenwanden niet in overeenstemming met bouwjaar en/of bouwwijze	ja/nee	-		Diagonale scheur herleidbaar tot weggevalen afdrager

Totaal	6
--------	---

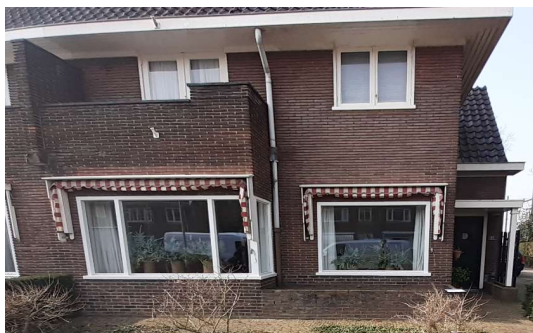
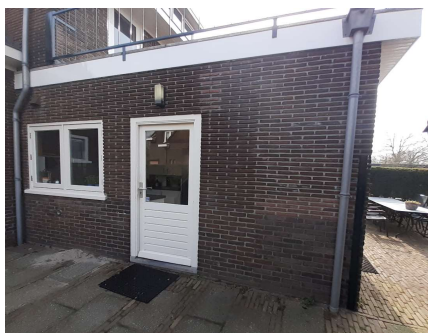
Plaatsnaam: Den Bosch
 Straatnaam: Willem van Oranjelaan
 Nummer: 43

nr	Oorzaak van verhoogde trillingsgevoeligheid	Herkenning oorzaak	Criterium	Oorzaak check	Opmerking	Herkenning gevolgschade	Gevolg check	Punten-waarde
1	Scheefstand	Lintvoegmeting, vloerwaterpassing, knikkertest	afwijking >1:500	-		Diagonale scheur tussen twee randen in metselwerk		
2	Stijfheidsvariatie in fundering, talud	Landschappelijke ligging(terprand,dijkzijde)	ja/nee	-		Diagonale scheur tussen twee randen in metselwerk loodrecht op talud		
3	Relatieve zetting van bodem bij fundering op staal	Zie:trillingsgevoelige fundering	SBR A	x		Diagonale scheur tussen twee randen in metselwerk of horizontale scheur vlak boven fundering/maaiveld		
4	Slechte paalfundering		Risicokaart SBRA	-		Diagonale scheur tussen twee randen in metselwerk of horizontale scheur vlak boven fundering/maaiveld		
5	Slechte voegspecie	Voegspecie verkruid	>25%	-		Scheuren in het voegwerk		
6	Lange scheuren	X meter of lopen tussen twee 'gaten'(deuren,ramen) in vlak	x>=2	-		Scheuren elders in hetzelfde vlak

7	Onvoldoende horizontale stijfheid in constructie	Niet verankerde wanden/geen verbandingen bij aansluitingen, etc	ja/nee	-		Scheefstand van betreffende wanden		
8	Uitbreiding pand	Uitbouw aanwezig, constructief verbonden aan oudbouw	ja/nee	-		Scheur bij aansluiting uitbouw		
9	Zwak materiaal(specie,baksteen, etc)+ouderdom	Kleur/structuur+bouwjaar cq renovatiejaar	Risicolijst	x		Scheuren door het materiaal		
10	Variatie in fundatie	Fundatiegegevens	ja/nee	-		Scheur ter plekke van overgang		
11	Lekkage(grote scheuren in metselwerk, lekkende dakgoot, etc)	Zoutuitslag/uitloging in metselwerk	aanwezig bij kritieke plekken(ramen e.d.)	-		Scheuren ter plekke en/of in de omgeving van de lekkage		
12	Veel (korte) scheuren	#/m2	#>=1	-		Lange en/of brede scheuren in hetzelfde vlak of in aansluitende vlakken		
13	Sloop van dragende onderdelen	Beeld gevel- en binnenwanden niet in overeenstemming met bouwjaar en/of bouwwijze	ja/nee	-		Diagonale scheur herleidbaar tot weggevalen afdrager

Totaal	0
--------	---

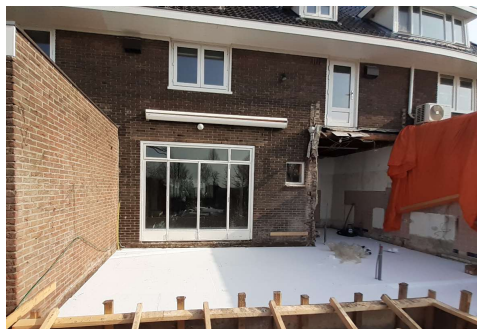
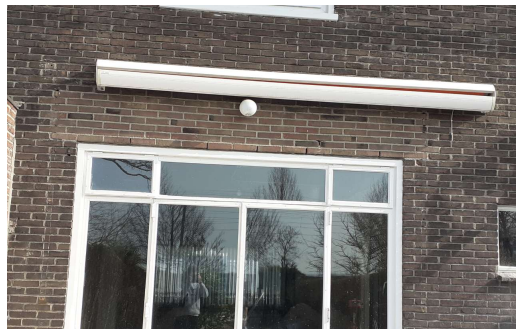
Plaatsnaam: Den Bosch
 Straatnaam: Willem van Oranjelaan
 Nummer: 45

nr	Oorzaak van verhoogde trillingsgevoeligheid	Herkenning oorzaak	Criterium	Oorzaak check	Opmerking	Herkenning gevolgschade	Gevolg check	Punten-waarde
1	Scheefstand	Lintvoegmeting, vloerwaterpassing, knikkertest	afwijking >1:500	-		Diagonale scheur tussen twee randen in metselwerk		
2	Stijfheidsvariatie in fundering, talud	Landschappelijke ligging(terprand,dijkzijde)	ja/nee	-		Diagonale scheur tussen twee randen in metselwerk loodrecht op talud		
3	Relatieve zetting van bodem bij fundering op staal	Zie:trillingsgevoelige fundering	SBR A	x		Diagonale scheur tussen twee randen in metselwerk of horizontale scheur vlak boven fundering/maaiveld		
4	Slechte paalfundering		Risicokaart SBRA	-		Diagonale scheur tussen twee randen in metselwerk of horizontale scheur vlak boven fundering/maaiveld		
5	Slechte voegspecie	Voegspecie verkruid	>25%	-		Scheuren in het voegwerk		
6	Lange scheuren	X meter of lopen tussen twee 'gaten'(deuren,ramen) in vlak	x>=2	x		Scheuren elders in hetzelfde vlak

7	Onvoldoende horizontale stijfheid in constructie	Niet verankerde wanden/geen vertandingen bij aansluitingen, etc	ja/nee	-		Scheefstand van betreffende wanden		
8	Uitbreiding pand	Uitbouw aanwezig, constructief verbonden aan oudbouw	ja/nee	x		Scheur bij aansluiting uitbouw		
9	Zwak materiaal(specie,baksteen, etc)+ouderdom	Kleur/structuur+bouwjaar cq renovatiejaar	Risicolijst	x		Scheuren door het materiaal	x	2
10	Variatie in fundatie	Fundatiegegevens	ja/nee	-		Scheur ter plekke van overgang		
11	Lekkage(grote scheuren in metselwerk, lekkende dakgoot, etc)	Zoutuitslag/uitloging in metselwerk	aanwezig bij kritieke plekken(ramen e.d.)	-		Scheuren ter plekke en/of in de omgeving van de lekkage		
12	Veel (korte) scheuren	#/m2	#>=1	-		Lange en/of brede scheuren in hetzelfde vlak of in aansluitende vlakken		
13	Sloop van dragende onderdelen	Beeld gevel- en binnenwanden niet in overeenstemming met bouwjaar en/of bouwwijze	ja/nee	-		Diagonale scheur herleidbaar tot weggevalen afdrager

Totaal	2
--------	---

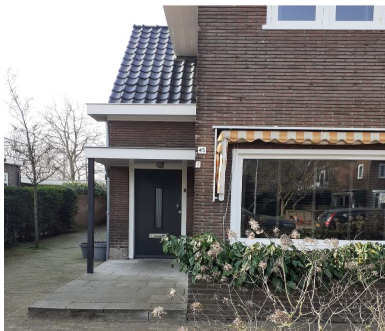
Plaatsnaam: Den Bosch
 Straatnaam: Willem van Oranjelaan
 Nummer: 47

nr	Oorzaak van verhoogde trillingsgevoeligheid	Herkenning oorzaak	Criterium	Oorzaak check	Opmerking	Herkenning gevolgschade	Gevolg check	Punten-waarde
1	Scheefstand	Lintvoegmeting, vloerwaterpassing, knikkertest	afwijking >1:500	-		Diagonale scheur tussen twee randen in metselwerk		
2	Stijfheidsvariatie in fundering, talud	Landschappelijke ligging(terprand,dijkzijde)	ja/nee	-		Diagonale scheur tussen twee randen in metselwerk loodrecht op talud		
3	Relatieve zetting van bodem bij fundering op staal	Zie:trillingsgevoelige fundering	SBR A	x		Diagonale scheur tussen twee randen in metselwerk of horizontale scheur vlak boven fundering/maaiveld		
4	Slechte paalfundering		Risicokaart SBRA	-		Diagonale scheur tussen twee randen in metselwerk of horizontale scheur vlak boven fundering/maaiveld		
5	Slechte voegspecie	Voegspecie verkruid	>25%	-		Scheuren in het voegwerk		
6	Lange scheuren	X meter of lopen tussen twee 'gaten'(deuren,ramen) in vlak	x>=2	x		Scheuren elders in hetzelfde vlak

7	Onvoldoende horizontale stijfheid in constructie	Niet verankerde wanden/geen vertandingen bij aansluitingen, etc	ja/nee	-		Scheefstand van betreffende wanden		
8	Uitbreiding pand	Uitbouw aanwezig, constructief verbonden aan oudbouw	ja/nee	-		Scheur bij aansluiting uitbouw		
9	Zwak materiaal(specie,baksteen, etc)+ouderdom	Kleur/structuur+bouwjaar cq renovatiejaar	Risicolijst	x		Scheuren door het materiaal	x	2
10	Variatie in fundatie	Fundatiegegevens	ja/nee	-		Scheur ter plekke van overgang		
11	Lekkage(grote scheuren in metselwerk, lekkende dakgoot, etc)	Zoutuitslag/uitloging in metselwerk	aanwezig bij kritieke plekken(ramen e.d.)	x		Scheuren ter plekke en/of in de omgeving van de lekkage		
12	Veel (korte) scheuren	#/m2	#>=1	-		Lange en/of brede scheuren in hetzelfde vlak of in aansluitende vlakken		
13	Sloop van dragende onderdelen	Beeld gevel- en binnenwanden niet in overeenstemming met bouwjaar en/of bouwwijze	ja/nee	-		Diagonale scheur herleidbaar tot weggevalen afdrager

Totaal	2
--------	---

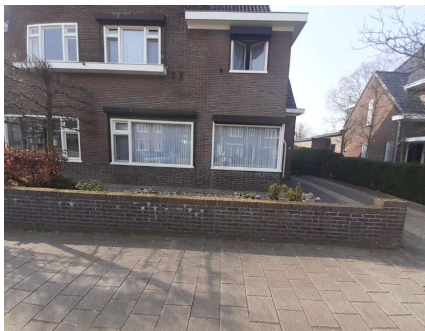
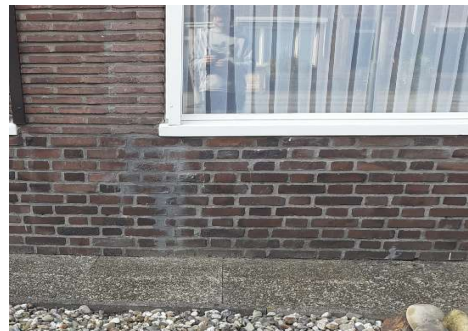
Plaatsnaam: Den Bosch
 Straatnaam: Willem van Oranjelaan
 Nummer: 49

nr	Oorzaak van verhoogde trillingsgevoeligheid	Herkenning oorzaak	Criterium	Oorzaak check	Opmerking	Herkenning gevolgschade	Gevolg check	Punten-waarde
1	Scheefstand	Lintvoegmeting, vloerwaterpassing, knikkertest	afwijking >1:500	-		Diagonale scheur tussen twee randen in metselwerk		
2	Stijfheidsvariatie in fundering, talud	Landschappelijke ligging(terprand,dijkzijde)	ja/nee	-		Diagonale scheur tussen twee randen in metselwerk loodrecht op talud		
3	Relatieve zetting van bodem bij fundering op staal	Zie:trillingsgevoelige fundering	SBR A	x		Diagonale scheur tussen twee randen in metselwerk of horizontale scheur vlak boven fundering/maaiveld	x	4
4	Slechte paalfundering		Risicokaart SBRA	-		Diagonale scheur tussen twee randen in metselwerk of horizontale scheur vlak boven fundering/maaiveld		
5	Slechte voegspecie	Voegspecie verkruid	>25%	-		Scheuren in het voegwerk		
6	Lange scheuren	X meter of lopen tussen twee 'gaten'(deuren,ramen) in vlak	x>=2	x		Scheuren elders in hetzelfde vlak	x	4

7	Onvoldoende horizontale stijfheid in constructie	Niet verankerde wanden/geen vertandingen bij aansluitingen, etc	ja/nee	-		Scheefstand van betreffende wanden		
8	Uitbreiding pand	Uitbouw aanwezig, constructief verbonden aan oudbouw	ja/nee	x		Scheur bij aansluiting uitbouw		
9	Zwak materiaal(specie,baksteen, etc)+ouderdom	Kleur/structuur+bouwjaar cq renovatiejaar	Risicolijst	x		Scheuren door het materiaal	x	2
10	Variatie in fundatie	Fundatiegegevens	ja/nee	-		Scheur ter plekke van overgang		
11	Lekkage(grote scheuren in metselwerk, lekkende dakgoot, etc)	Zoutuitslag/uitloging in metselwerk	aanwezig bij kritieke plekken(ramen e.d.)	-		Scheuren ter plekke en/of in de omgeving van de lekkage		
12	Veel (korte) scheuren	#/m2	#>=1	-		Lange en/of brede scheuren in hetzelfde vlak of in aansluitende vlakken		
13	Sloop van dragende onderdelen	Beeld gevel- en binnenwanden niet in overeenstemming met bouwjaar en/of bouwwijze	ja/nee	-		Diagonale scheur herleidbaar tot weggevalen afdrager

Totaal	10
--------	----

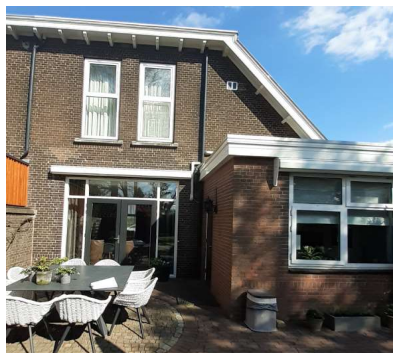
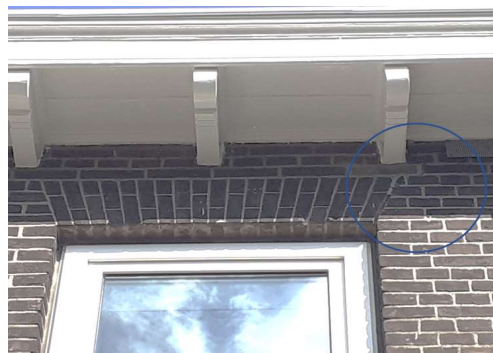
Straatsnaam: Den Bosch
 Straatnaam: Vughterweg
 Nummer: 59, schuur

nr	Oorzaak van verhoogde trillingsgevoeligheid	Herkenning oorzaak	Criterium	Oorzaak check	Opmerking	Herkenning gevolgschade	Gevolg check	Punten-waarde
1	Scheefstand	Lintvoegmeting, vloerwaterpassing, knikkertest	afwijking >1:500			Diagonale scheur tussen twee randen in metselwerk		
2	Stijfheidsvariatie in fundering, talud	Landschappelijke ligging(terprand,dijkzijde)	ja/nee			Diagonale scheur tussen twee randen in metselwerk loodrecht op talud		
3	Relatieve zetting van bodem bij fundering op staal	Zie:trillingsgevoelige fundering	SBR A	x		Diagonale scheur tussen twee randen in metselwerk of horizontale scheur vlak boven fundering/maaiveld	x	4
4	Slechte paalfundering		Risicokaart SBRA			Diagonale scheur tussen twee randen in metselwerk of horizontale scheur vlak boven fundering/maaiveld		
5	Slechte voegspecie	Voegspecie verkrumeld	>25%			Scheuren in het voegwerk		
6	Lange scheuren	X meter of lopen tussen twee 'gaten'(deuren,ramen) in vlak	x>=2	x		Scheuren elders in hetzelfde vlak	x	4

Totaal	11
--------	----

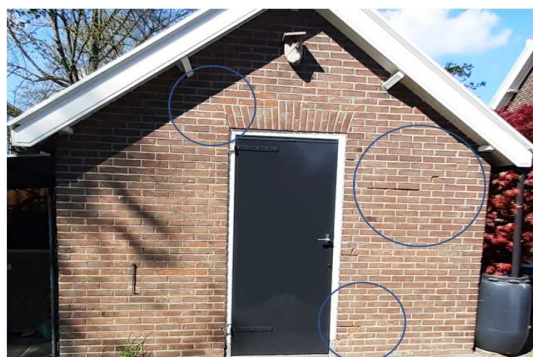
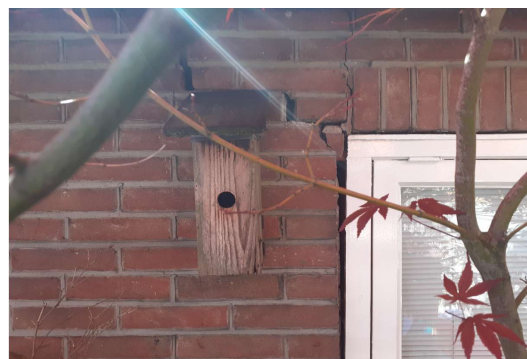
Den Bosch
Vughterweg
61

Oorzaak van verhoogde trillingsgevoeligheid	Herkenning oorzaak	Criterium	Oorzaak check	Opmerking	Herkenning gevolgschade	Gevolg check	Punten-waarde
Scheefstand	Lintvoegmeting, vloerwaterpassing, knikkertest	afwijking >1:500			Diagonale scheur tussen twee randen in metselwerk		
Stijfheidsvariatie in fundering, talud	Landschappelijke ligging(terprand,dijkzijde)	ja/nee			Diagonale scheur tussen twee randen in metselwerk loodrecht op talud		
Relatieve zetting van bodem bij fundering op staal	Zie:trillingsgevoelige fundering	SBR A	x		Diagonale scheur tussen twee randen in metselwerk of horizontale scheur vlak boven fundering/maaiveld		
Slechte paalfundering		Risicokaart SBRA			Diagonale scheur tussen twee randen in metselwerk of horizontale scheur vlak boven fundering/maaiveld		
Slechte voegspecie	Voegspecie verkruideld	>25%	x		Scheuren in het voegwerk		
Lange scheuren	X meter of lopen tussen twee 'gaten'(deuren,ramen) in vlak	x>=2	x		Scheuren elders in hetzelfde vlak	x	4

Veel metselwerk is vervangen
