PHS METEREN - BOXTEL

TB rapport - Risicoanalyse Overwegen (MB2149-02)

13 DECEMBER 2019

VERSIE: C

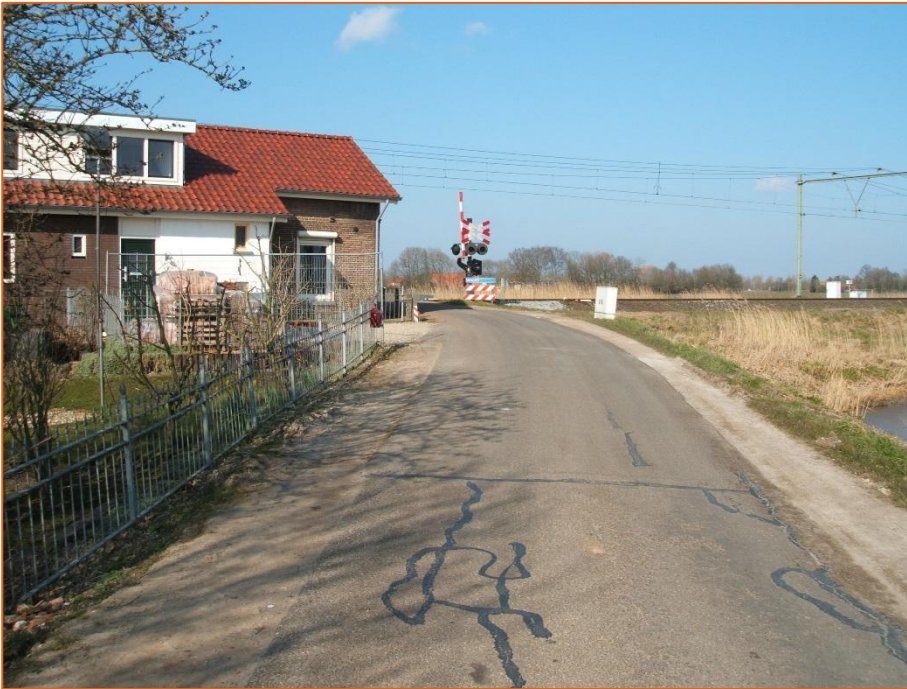
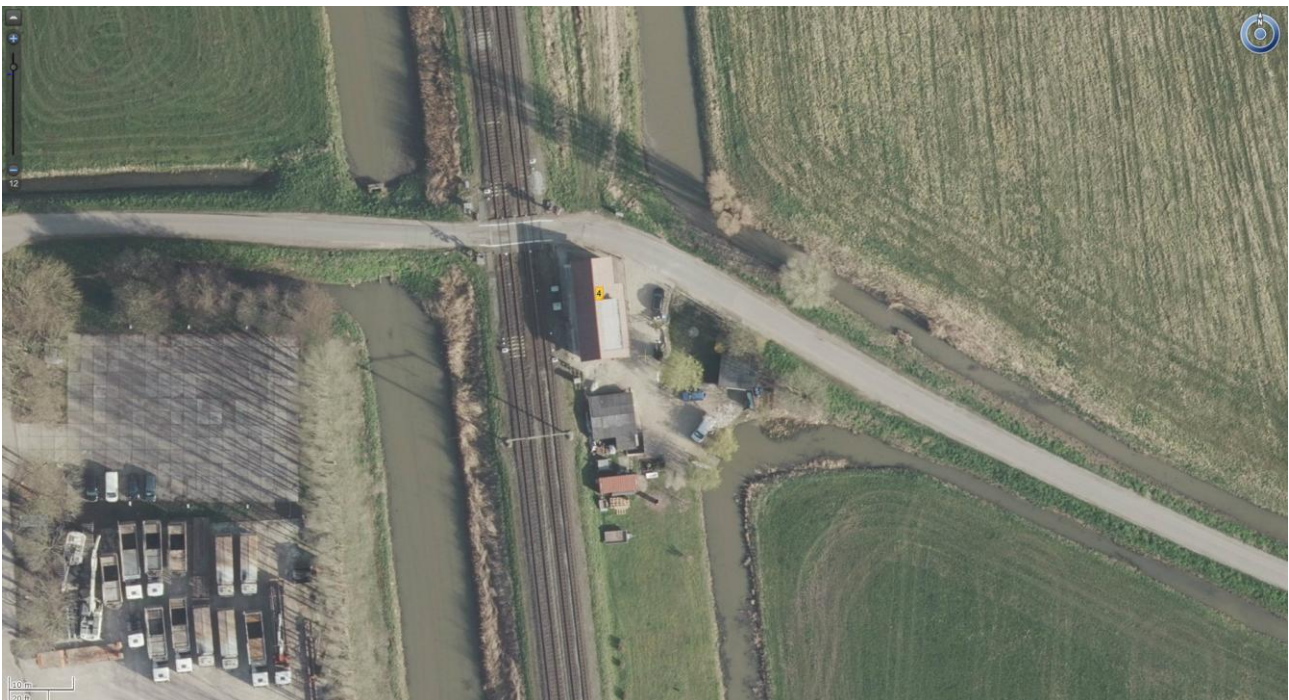
Afbeelding 4, Vliertseweg/Vlierdseweg, oostzijde.

De weg over deze overweg heeft een wegbreedte van 3 meter en de overweg is voorzien van een mini-ahob. Een dergelijke combinatie vereist een zogenaamde doorgangsregeling met RVV F5 en F6 borden. Met een dergelijke regeling wordt aangegeven wie bij tegemoetkomend verkeer over de overweg voorrang heeft. Bij opname op locatie blijkt deze doorgangsregeling te ontbreken. Het alleen plaatsen van de F5 en F6 borden lost het probleem op deze overweg echter niet op.

Door de woning direct ten zuidoosten van de overweg, zie afbeeldingen 4 en 4A, is het niet mogelijk om tegemoetkomend verkeer aan te zien komen en kan dus vooraf aan passage van de overweg niet op basis

Het vervangen van de overweg door een ongelijkvloerse kruising is dan een juiste oplossing, maar gezien de intensiteit van het wegverkeer een naar onze mening disproportionele maatregel. De doorgangsregeling plaatsen en het tijdig aangeven hiervan is dan een eerste maatregel maar dat is gezien de beperkte zichtsituatie onvoldoende. Het amoveren van de woning verbetert de zichtsituatie zodanig dat geen aanpassing aan de overweg nodig is. Tweede mogelijkheid is een verbreding van de overweg naar minimaal 5 meter en de mini-ahob om te bouwen naar een normale Ahob. Duidelijk is wel dat hier iets moet gebeuren.

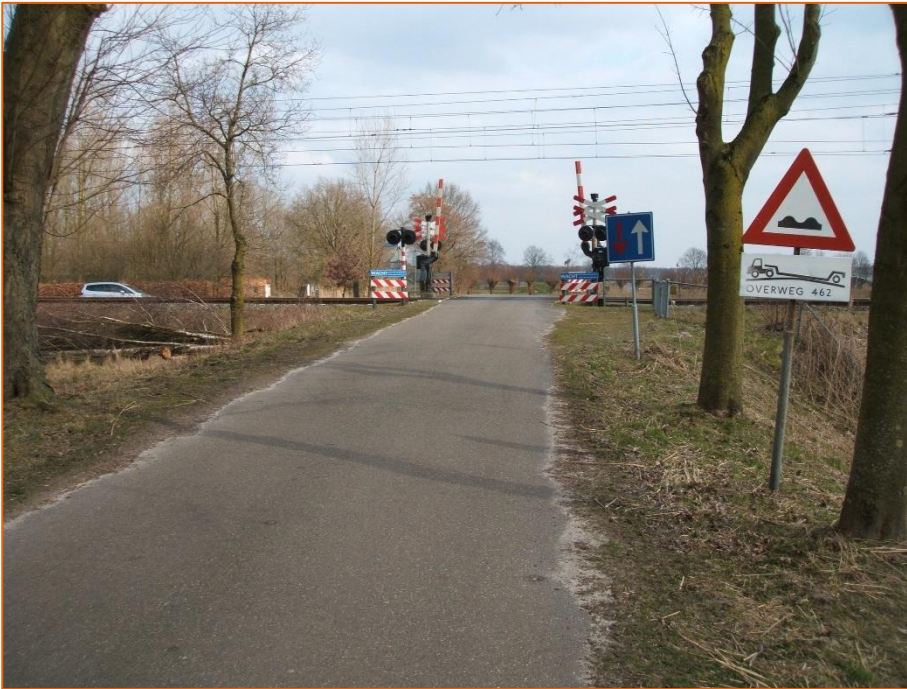
Afbeelding 8, Halsebroek, westzijde.

Gezien de gehele situatie en het gebruik is de overweg van een juiste beveiliging voorzien. Er zijn naar onze mening dan ook geen aanvullende maatregelen nodig.

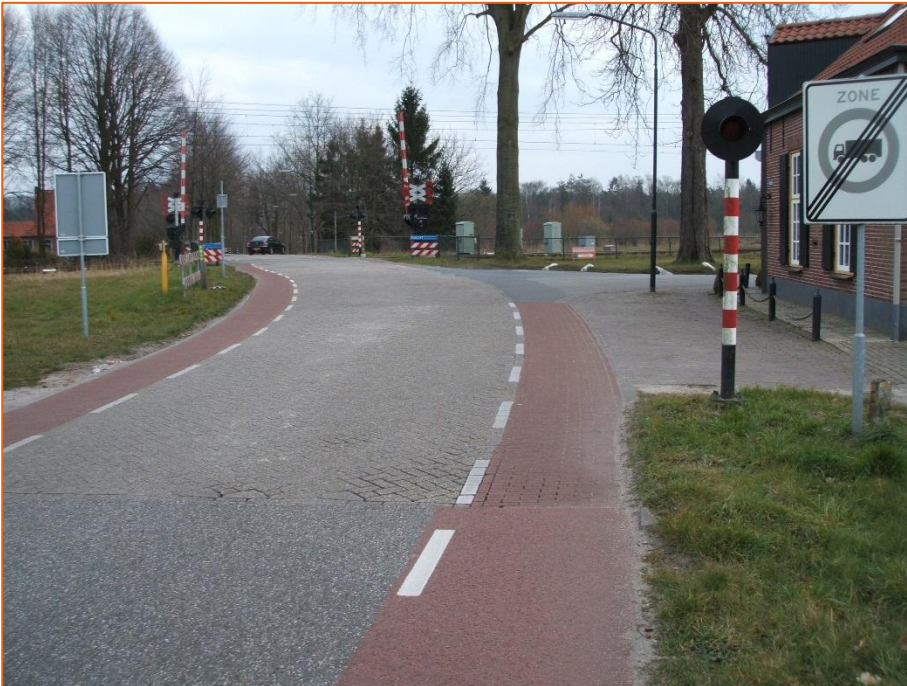
Afbeelding 9, Runsdijk/Gestelseweg, oostzijde.

De bestuursovereenkomst is echter nog niet gerealiseerd. De gestarte verkenning kan, omdat deze meerdere overwegen en gemeenten betreft, er toe leiden dat de te treffen maatregelen nabij de overweg in de Runsdijk/Gestelseweg niet wordt gerealiseerd of sterk wordt vertraagd. Voor die situatie is het terugvalscenario dat er een ontruimingslichten installatie geplaatst wordt.

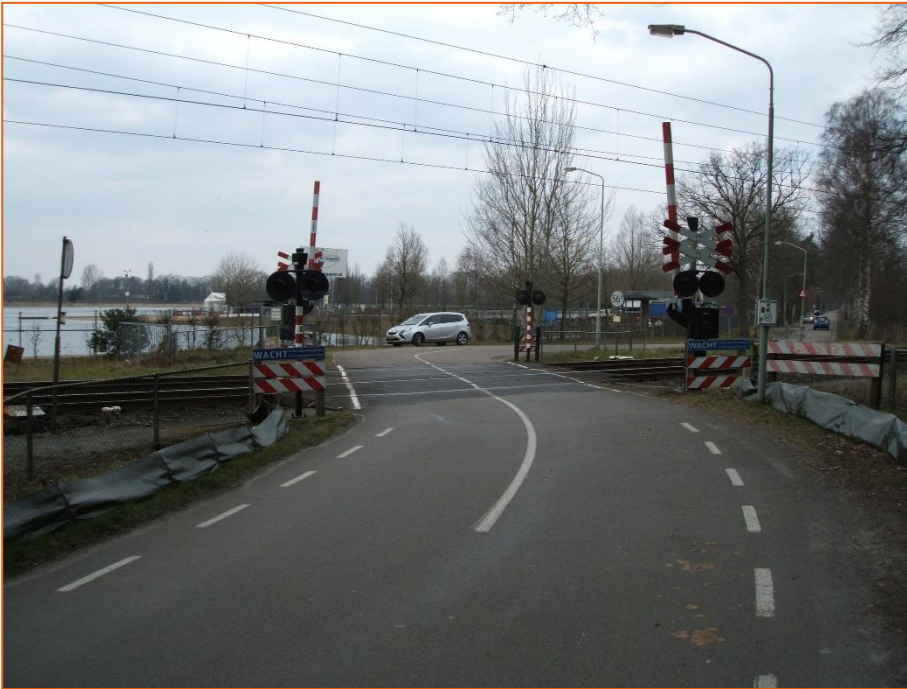
Afbeelding 10, Molenwijkseweg, oostzijde.

Omdat vanuit de incidentregistratie blijkt dat de AHOB op deze locatie goed functioneert zijn dan ook naar onze mening geen maatregelen nodig.
