# RISICOANALYSE OVERWEGEN PHS ALKMAAR - AMSTERDAM

15 MAART 2019

## MANAGEMENTSAMENVATTING

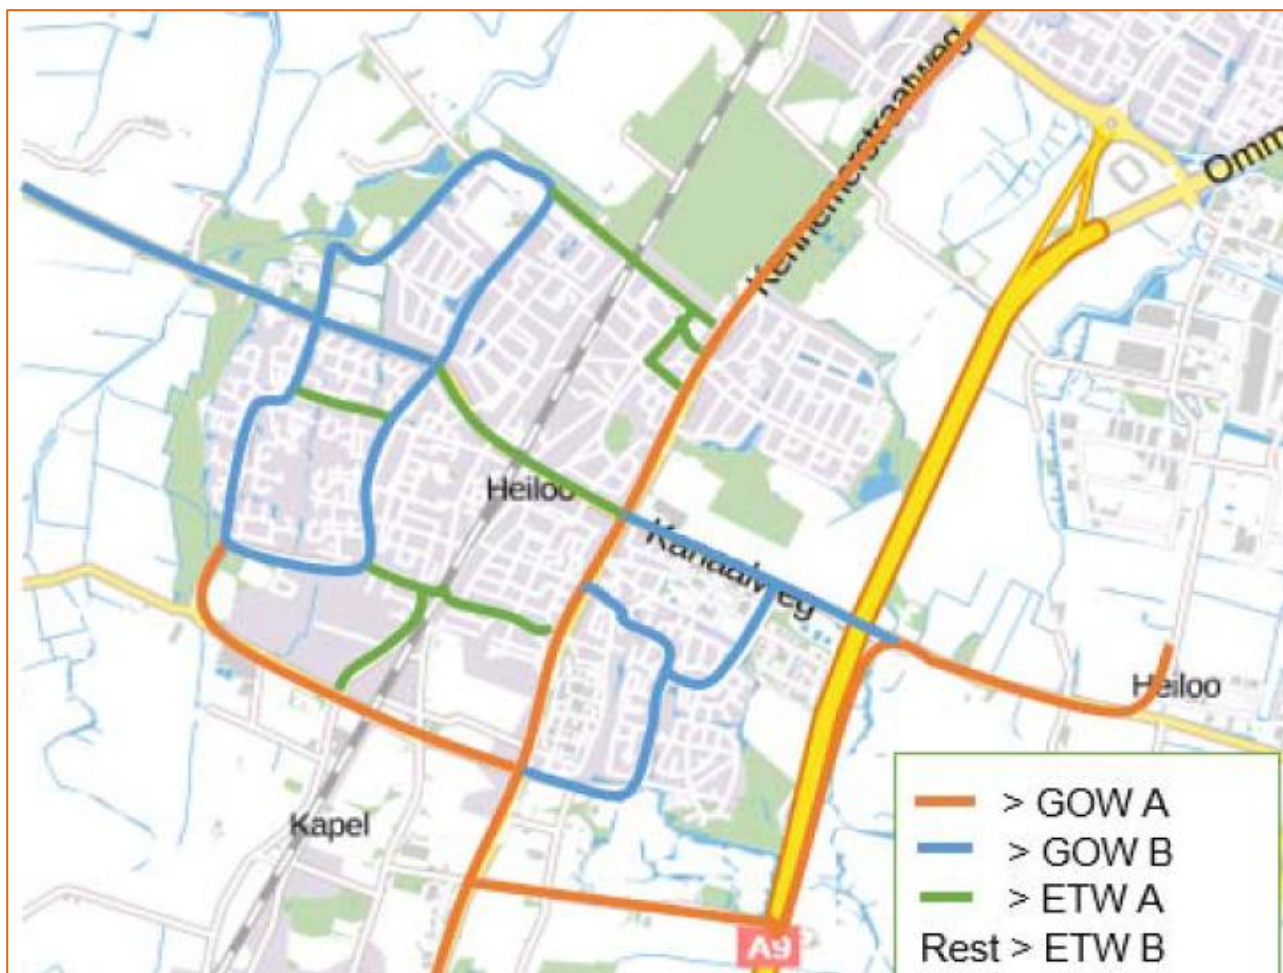
Figuur 3 Categoriseringsplan Heiloo [04]

Ook de overweg Zevenhuizenlaan is gecategoriseerd als erftoegangsweg type A, echter deze weg is qua vormgeving veel meer een erftoegangsweg, smaller en met klinkerverharding.

De overwegen Schuine Hondsboschelaan en Zevenhuizenlaan vormen aanvullende verbindingen over het spoor ten opzichte van de hierboven genoemde overwegen. Beide overwegen zijn erftoegangswegen en er geldt een maximumsnelheid van 30 km/uur. Deze overwegen zijn voor het lokale fietsnetwerk in Heiloo van belang.

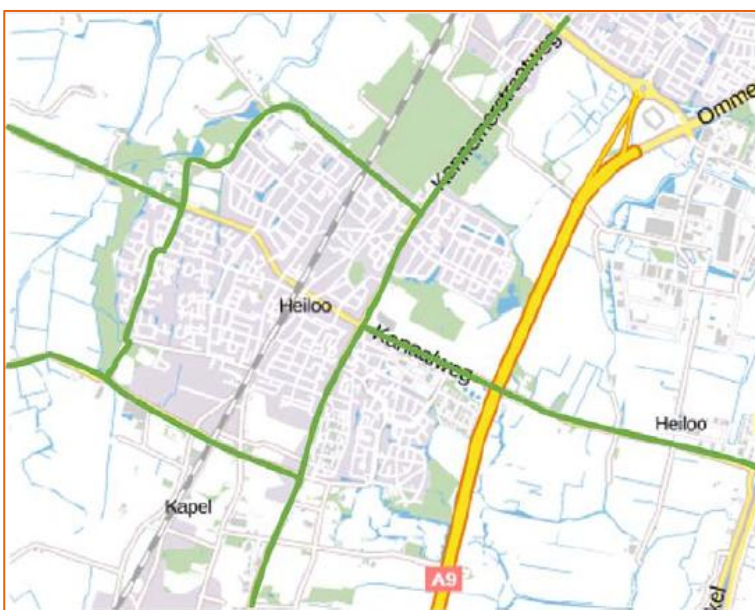
Figuur 5 Kernnet landbouwverkeer Heiloo [04]

De routes voor landbouwverkeer zijn weergegeven in Figuur 5.

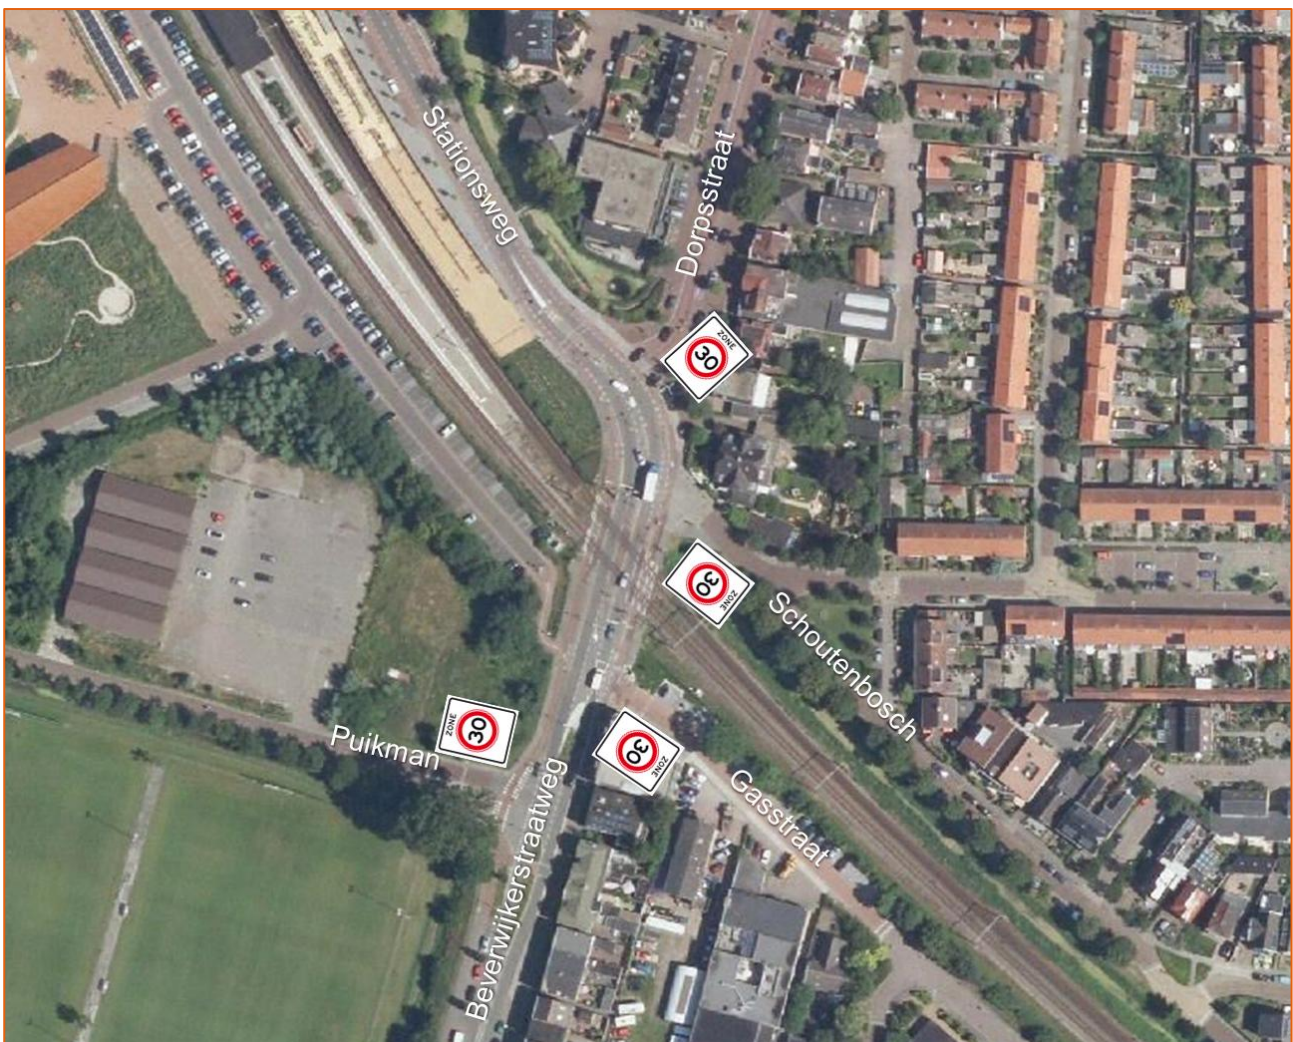
Figuur 7 Situatie overweg Beverwijkerstraatweg, Castricum

De Beverwijkerstraatweg is in de structuurvisiekaart aangegeven als belangrijke verbindingsweg. Het is een gebiedsontsluitingsweg binnen de bebouwde kom met een maximumsnelheid van 50 km/uur. Aan weerszijden van de weg bevinden zich vrijliggende fietspaden. Op de Stationsweg, ten noorden van de overweg, worden dit fietsstroken. Ter hoogte van de overweg is een verhoogde rijbaanscheiding aanwezig. In Figuur 7 is een bovenaanzicht van de overweg met aansluitende zijwegen te zien. De Dorpsstraat en Schoutenbosch zijn aangesloten op de Beverwijkerstraatweg door middel van een uitritconstructie. De Gasstraat en Puikman zijn aangesloten door middel van voorrangskruisingen. Om de verkeersdoorstroming op de overweg te bevorderen is er voor linksafslaand verkeer van de Beverwijkerstraatweg richting de Gasstraat een opstelstrook aanwezig. Verkeer dat van de Beverwijkerstraatweg rechtsaf wil slaan richting Schoutenbosch of de Dorpsstraat, moet voorrang verlenen aan rechtdoorgaand fietsverkeer. Dit kan de ontruiming van de overweg vertragen.

De overweg heeft te maken met langere dichtligtijden door de nabijheid van het station, doordat twee treinen in aankomst en vertrek elkaar kunnen overlappen en daardoor de spoorbomen dicht blijven. Deze overweg wordt ook in het kader van LVO bekeken.

De overweg Beverwijkerstraatweg is onderdeel van de route van buslijn 79 van Castricum naar Beverwijk via Heemskerk. Deze buslijn rijdt tweemaal per uur.
