HWBP Zeesluis te IJmuiden: Samenvatting bouwstoffenonderzoek

Zaaknummer 31138506

Klant: Rijkswaterstaat Grote Projecten en Onderhoud

Datum: 18 december 2018

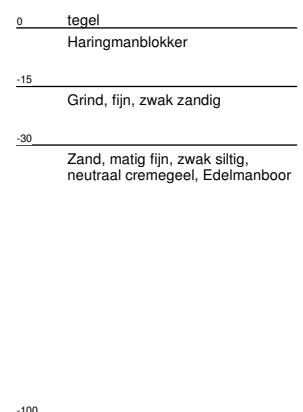
Boring: M06

- Ter plaatse van meetpunt M06 bestaat de onderliggende bodem uit zand.
- In de bodem zijn geen indicaties voor de aanwezigheid van verontreiniging aangetroffen.

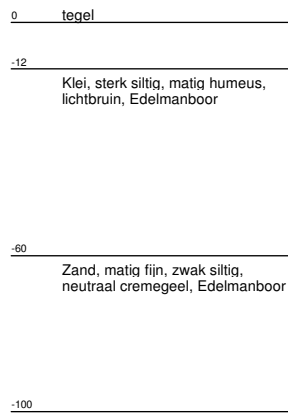
Boring: N01

- Onder de steenbekleding ter plaatse van de meetpunten N01 t/m N04 is geen vlijlaag aangetroffen.
- De bodem onder de steenbekleding bestaat uit een kleilaag met een dikte variërend van 38 tot 85 cm gevolgd door zand.

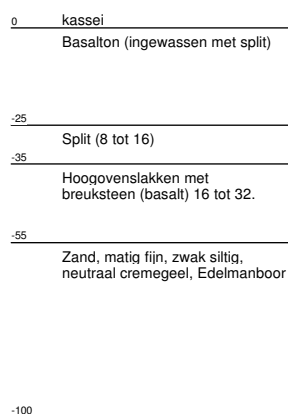
Boring: Z01

- Er zijn geen asbestverdachte bijmengingen waargenomen.
- Ter plaatse van het meetpunt Z01 bestaat de vlijlaag uit een laag split (8 tot 16 mm) gevolgd door een mengsel van hoogovenslakken en breuksteen (basalt) (16 tot 32 mm)

- Ter plaatse van de meetpunten Z01, Z02 en Z04 bestaat de onderliggende bodem uit zand.
- Ter plaatse van de meetpunten Z03, Z05 en Z06 bestaat de onderliggende bodem uit een kleilaag met een dikte van 20 tot 50 cm gevolgd door zand

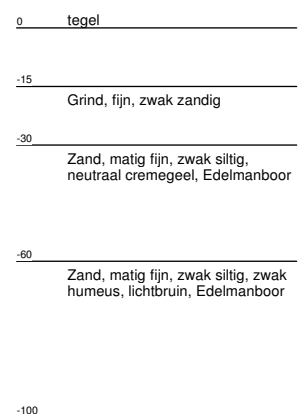
Boring: Z02

- Onder de steenbekleding ter plaatse van de meetpunten Z02, Z03, Z05 en Z06 is een vlijlaag aanwezig die bestaat uit grind. De dikte varieert van 10 tot 15 cm en in het grind is een zwakke bijmenging met (humeus) zand waargenomen.

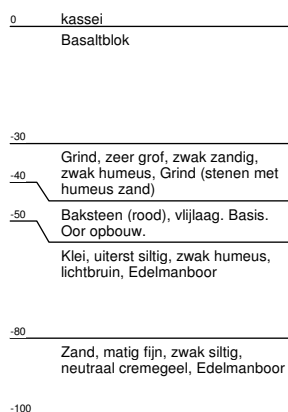
Boring: Z03

- Ter plaatse van de meetpunten Z03, Z05 en Z06 is onder de grindlaag een laag baksteengranulaat aangetroffen met een dikte van 10 tot 20 cm.
- Ter plaatse van het meetpunt Z04 bestaat de vlijlaag uit een uit een mengsel van hoogovenslakken en breuksteen (basalt) (16 tot 32 mm)
