## **HWBP Zeesluis te IJmuiden: Samenvatting bouwstoffenonderzoek**

Zaaknummer 31138506

Klant: Rijkswaterstaat Grote Projecten en Onderhoud

Datum: 18 december 2018

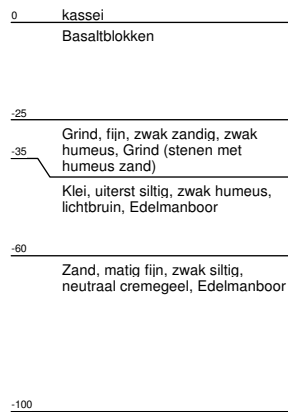
**Boring: M01**

- Ter plaatse van meetpunt M04 bestaat de vlijlaag uit baksteengranulaat. De laag heeft een dikte van 10 cm.
- Ter plaatse van de meetpunten M01 t/m M05 bestaat de onderliggende bodem uit een kleilaag met een dikte van circa 30 cm gevolgd door zand.

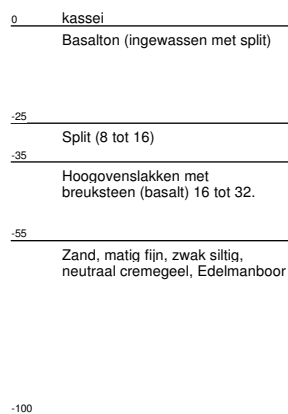
**Boring: Z01**

- Er zijn geen asbestverdachte bijmengingen waargenomen.
- Ter plaatse van het meetpunt Z01 bestaat de vlijlaag uit een laag split (8 tot 16 mm) gevolgd door een mengsel van hoogovenslakken en breuksteen (basalt) (16 tot 32 mm)

- Ter plaatse van de meetpunten Z01, Z02 en Z04 bestaat de onderliggende bodem uit zand.
- Ter plaatse van de meetpunten Z03, Z05 en Z06 bestaat de onderliggende bodem uit een kleilaag met een dikte van 20 tot 50 cm gevolgd door zand

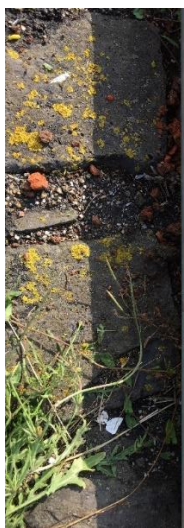
- Z 6 Beneden zijde talud Basalt

Basalt zuilen 25 – 30 cm.

10 cm. Grind
