PHS METEREN - BOXTEL

Rapport analyse kans op trillingschade door trillingen
railverkeer

ProRail

9 MAART 2020

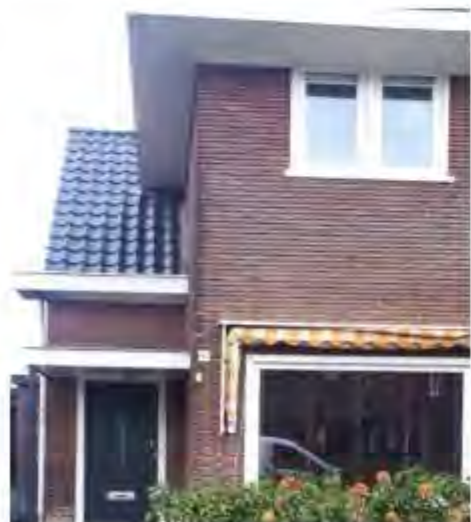
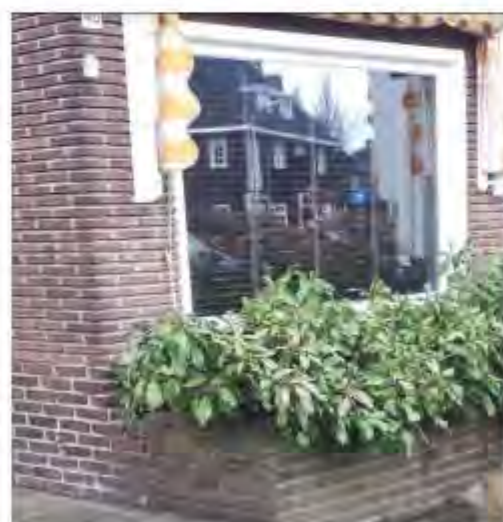
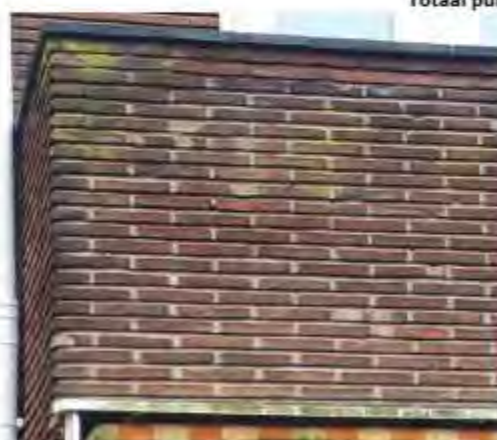
Plaatsnaam: Den Bosch
 Straatnaam: Willem van Oranjelaan
 Nummer: 51

nr	Oorzaak van verhoogde trillingsgevoeligheid	Herkenning oorzaak	Criterium	Oorzaak check	Herkenning gevolgschade <small>Diagonaal = al dan niet gedeeltelijk trips</small>	Gevoig check	Punten-waarde
1	Scheefstand	Lintvoegmeting, vloerwaterpassing, knikkertest	afwijking >1:500	nee	Diagonale scheur tussen twee randen in metselwerk	nee	0
2	Stijfheidsvariatie in fundering, talud	Landschappelijke ligging(terprand,dijkzijde)	ja/nee	nee	Diagonale scheur tussen twee randen in metselwerk loodrecht op talud	nee	0
3	Relatieve zetting van bodem bij fundering op staal	Zie:trillingsgevoelige fundering	SBR A	ja	Diagonale scheur tussen twee randen in metselwerk of horizontale scheur vlak boven fundering/maaiveld	nee	0
4	Slechte paalfundering		Risicokaart SBRA	nee	Diagonale scheur tussen twee randen in metselwerk of horizontale scheur vlak boven fundering/maaiveld	nee	0
5	Slechte voegspecie	Voegspecie verkruid	>25%	nee	Scheuren in het voegwerk	nee	0

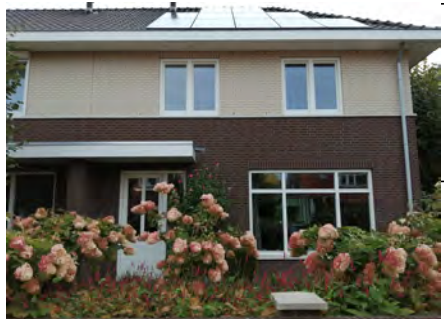
Plaatsnaam: Vuucht
 Straatnaam: Verlengde Kampdijklaan
 Nummer: BA
 Bouwjaar: 2006

nr	Oorzaak van verhoogde trillingsgevoeligheid	Herkenning oorzaak	Criterium	Oorzaak check	Opmerkingen oorzaak	Herkenning gevolgschade	Gevolg check	Punten-waarde	Opmerkingen gevolg
1	Scheefstand	Lintvoegmeting, vloerwaterpassing, knikkerkast	afwijking >1.500	Nee		Diagonale scheur tussen twee randen in metselwerk	Nee	0	
2	Stijfheidsvariatie in fundering, talud	Landschappelijke ligging (terstrand, dijkzijde)	ja/nee	Nee		Diagonale scheur tussen twee randen in metselwerk loodrecht op talud	Nee	0	
3	Relatieve zetting van bodem bij fundering op staal	Zie-trillingsgevoelige fundering	SBR A	Ja		Diagonale scheur tussen twee randen in metselwerk of horizontale scheur vlak boven fundering/maasveld	Nee	0	
4	Slechte paalfundering		Risicokaart SBRA	Nee		Diagonale scheur tussen twee randen in metselwerk of horizontale scheur vlak boven fundering/maasveld	Nee	0	
5	Slechte voegspecie	Voegspecie verkrumeld	>25%	Nee		Scheuren in het voegwerk	Nee	0

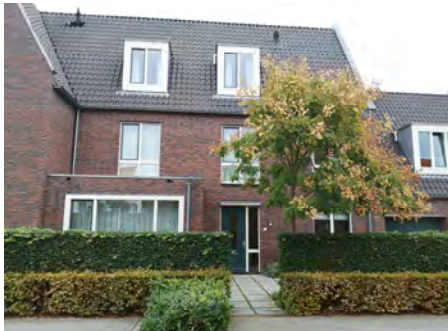
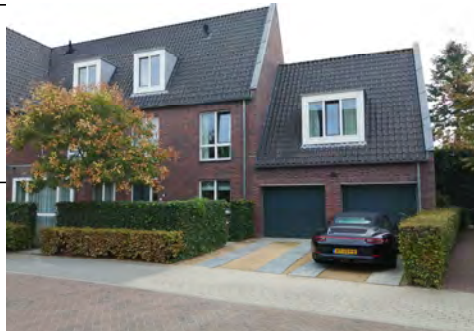
Plaatsnaam: Vuucht
 Straatnaam: Margrietlaan
 Nummer: 61
 Bouwjaar: 2010

nr	Oorzaak van verhoogde trillingsgevoeligheid	Herkenning oorzaak	Criterium	Oorzaak check	Opmerkingen oorzaak	Herkenning gevolgschade	Gevolg check	Punten-waarde	Opmerkingen gevolg
1	Scheefstand	Linivoegmeting, vloerwaterpassing, knikkerkast	afwijking >1.500	Nee		Diagonale scheur tussen twee randen in metselwerk	Nee	0	
2	Stijfheidsvariatie in fundering, talud	Landschappelijke ligging (terrand, dijkzijde)	ja/nee	Nee		Diagonale scheur tussen twee randen in metselwerk loodrecht op talud	Nee	0	
3	Relatieve zetting van bodem bij fundering op staal	Zie-trillingsgevoelige fundering	SBR A	Ja		Diagonale scheur tussen twee randen in metselwerk of horizontale scheur vlak boven fundering/mauveld	Nee	0	
4	Slechte paalfundering		Risicokaart SBRA	Nee		Diagonale scheur tussen twee randen in metselwerk of horizontale scheur vlak boven fundering/mauveld	Nee	0	
5	Slechte voegspecie	Voegspecie verkrumeld	>25%	Nee		Scheuren in het voegwerk	Nee	0

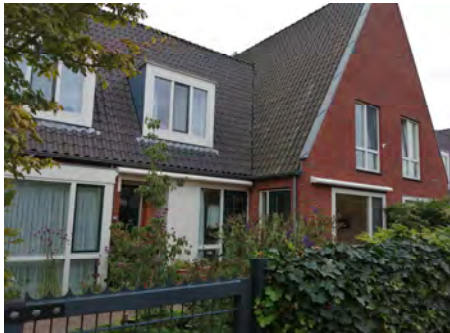
Plaatsnaam: Vuucht
 Straatnaam: Margrietlaan
 Nummer: 57
 Bouwjaar: 2010

nr	Oorzaak van verhoogde trillingsgevoeligheid	Herkenning oorzaak	Criterium	Oorzaak check	Opmerkingen oorzaak	Herkenning gevolgschade	Gevolg check	Punten-waarde	Opmerkingen gevolg
1	Scheefstand	Lintvoegmeting, vloerwaterpassing, knikkerkast	afwijking >1.500	Nee		Diagonale scheur tussen twee randen in metselwerk	Nee	0	
2	Stijfheidsvariatie in fundering, talud	Landschappelijke ligging (bertrand, dijkzijde)	ja/nee	Nee		Diagonale scheur tussen twee randen in metselwerk loodrecht op talud	Nee	0	
3	Relatieve zetting van bodem bij fundering op staal	Zie trillingsgevoelige fundering	SBR A	Ja		Diagonale scheur tussen twee randen in metselwerk of horizontale scheur vlak boven fundering/maiveld	Nee	0	
4	Slechte paalfundering		Risico kaart SBRA	Nee		Diagonale scheur tussen twee randen in metselwerk of horizontale scheur vlak boven fundering/maiveld	Nee	0	
5	Slechte voegspecie	Voegspecie verkrumeld	>25%	Nee		Scheuren in het voegwerk	Nee	0

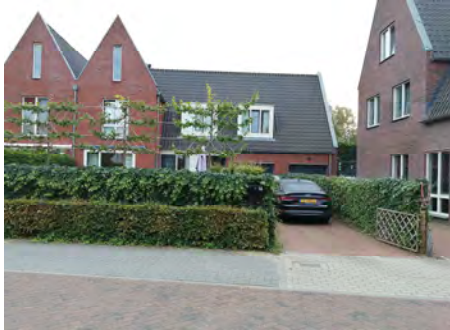
Plaatsnaam: Vuucht
 Straatnaam: Margrietlaan
 Nummer: 45
 Bouwjaar: 2010

nr	Oorzaak van verhoogde trillingsgevoeligheid	Herkenning oorzaak	Criterium	Oorzaak check	Opmerkingen oorzaak	Herkenning gevolgschade	Gevolg check	Punten-waarde	Opmerkingen gevolg
1	Scheefstand	Lintvoegmeting, vloerwaterpassing, knikkerkast	afwijking >1.500	Nee		Diagonale scheur tussen twee randen in metselwerk	Nee	0	
2	Stijfheidsvariatie in fundering, talud	Landschappelijke ligging (bertrand, dijkzijde)	ja/nee	Nee		Diagonale scheur tussen twee randen in metselwerk loodrecht op talud	Nee	0	
3	Relatieve zetting van bodem bij fundering op staal	Zie trillingsgevoelige fundering	SBR A	Ja		Diagonale scheur tussen twee randen in metselwerk of horizontale scheur vlak boven fundering/maiveld	Nee	0	
4	Slechte paalfundering		Risico kaart SBRA	Nee		Diagonale scheur tussen twee randen in metselwerk of horizontale scheur vlak boven fundering/maiveld	Nee	0	
5	Slechte voegspecie	Voegspecie verkrumeld	>25%	Nee		Scheuren in het voegwerk	Nee	0

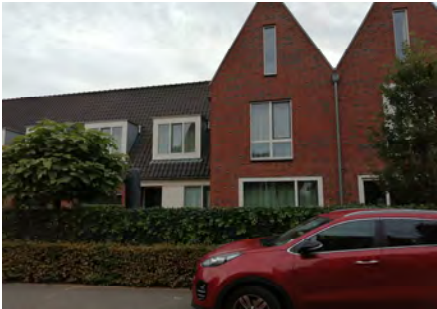
Plaatsnaam: Vuucht
 Straatnaam: Margrietlaan
 Nummer: 39
 Bouwjaar: 2010

nr	Oorzaak van verhoogde trillingsgevoeligheid	Herkenning oorzaak	Criterium	Oorzaak check	Opmerkingen oorzaak	Herkenning gevolgschade	Gevolg check	Punten-waarde	Opmerkingen gevolg
1	Scheefstand	Lintvoegmeting, vloerwaterpassing, knikkerkast	afwijking >1.500	Nee		Diagonale scheur tussen twee randen in metselwerk	Nee	0	
2	Stijfheidsvariatie in fundering, talud	Landschappelijke ligging (bertrand, dijkzijde)	ja/nee	Nee		Diagonale scheur tussen twee randen in metselwerk loodrecht op talud	Nee	0	
3	Relatieve zetting van bodem bij fundering op staal	Zie trillingsgevoelige fundering	SBR A	Ja		Diagonale scheur tussen twee randen in metselwerk of horizontale scheur vlak boven fundering/maiveld	Nee	0	
4	Slechte paalfundering		Risico kaart SBRA	Nee		Diagonale scheur tussen twee randen in metselwerk of horizontale scheur vlak boven fundering/maiveld	Nee	0	
5	Slechte voegspecie	Voegspecie verkrumeld	>25%	Nee		Scheuren in het voegwerk	Nee	0

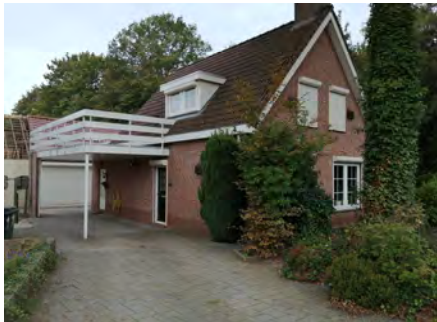
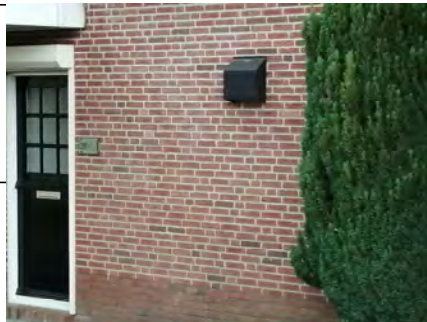
Plaatsnaam: Vuucht
 Straatnaam: Nieuw Helkanstraat
 Nummer: Z1
 Bouwjaar: 1905 Huis totaal gestript, bepleisterd

nr	Oorzaak van verhoogde trillingsgevoeligheid	Herkenning oorzaak	Criterium	Oorzaak check	Opmerkingen oorzaak	Herkenning gevolgschade	Gevolg check	Punten-waarde	Opmerkingen gevolg
1	Scheefstand	Linivoegmeting, vloerwaterpassing, knikkertest	afwijking >1.500	Nee		Diagonale scheur tussen twee randen in metselwerk	Nee	0	
2	Stijfheidsvariatie in fundering, talud	Landschappelijke ligging (bertrand, dijkzijde)	ja/nee	Nee		Diagonale scheur tussen twee randen in metselwerk loodrecht op talud	Nee	0	
3	Relatieve zetting van bodem bij fundering op staal	Zie trillingsgevoelige fundering	SBR A	Ja		Diagonale scheur tussen twee randen in metselwerk of horizontale scheur vlak boven fundering/maiveld	Nee	0	
4	Slechte paalfundering		Risico kaart SBRA	Nee		Diagonale scheur tussen twee randen in metselwerk of horizontale scheur vlak boven fundering/maiveld	Nee	0	
5	Slechte voegspecie	Voegspecie verkrumeld	>25%	Nee		Scheuren in het voegwerk	Nee	0

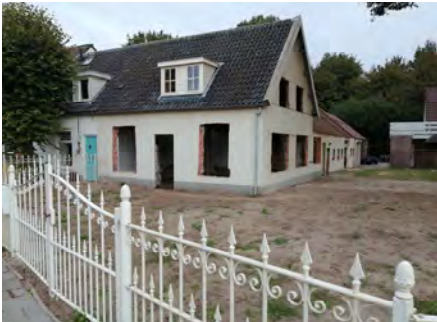
Plaatsnaam: Vuucht
 Straatnaam: Nieuw Helkanstraat
 Nummer: 19
 Bouwjaar: 1905

nr	Oorzaak van verhoogde trillingsgevoeligheid	Herkenning oorzaak	Criterium	Oorzaak check	Opmerkingen oorzaak	Herkenning gevolgschade	Gevolg check	Punten-waarde	Opmerkingen gevolg
1	Scheefstand	Lintvoegmeting, vloerwaterpassing, knikkerkast	afwijking >1.500	Nee		Diagonale scheur tussen twee randen in metselwerk	Nee	0	
2	Stijfheidsvariatie in fundering, talud	Landschappelijke ligging (bertrand, dijkzijde)	ja/nee	Nee		Diagonale scheur tussen twee randen in metselwerk loodrecht op talud	Nee	0	
3	Relatieve zetting van bodem bij fundering op staal	Zie trillingsgevoelige fundering	SBR A	Ja		Diagonale scheur tussen twee randen in metselwerk of horizontale scheur vlak boven fundering/maiveld	Nee	0	
4	Slechte paalfundering		Risico kaart SBRA	Nee		Diagonale scheur tussen twee randen in metselwerk of horizontale scheur vlak boven fundering/maiveld	Nee	0	
5	Slechte voegspecie	Voegspecie verkrumeld	>25%	Nee		Scheuren in het voegwerk	Nee	0

6	Lange scheuren	X meter of lopen tussen twee gaten (deuren, ramen) in vlak	x>=2	Nee		Scheuren elders in hetzelfde vlak	Nee	0	
7	Onvoldoende horizontale stijfheid in constructie	Niet verankerde wanden/geen verbandingen bij aansluitingen, etc	ja/nee	Nee		Scheefstand van betreffende wanden	Nee	0	
8	Uitbreiding pand	Uitbouw aanwezig, constructief verbonden aan oudbouw	ja/nee	Nee		Scheur bij aansluiting uitbouw	Nee	0	
9	Zwak materiaal (specie, baksteen, etc)+ouderdom	Kleur/structuur+bouwjaar cq renovatiejaar	Risicodijkt	Ja		Scheuren door het materiaal	Nee	0	
10	Variatie in fundatie	Fundatiegegevens	ja/nee	Nee		Scheur ter plekke van overgang	Nee	0	
11	Lekkage (grote scheuren in metselwerk, lekkende dakgoot, etc)	Zoutuitslag/uitloging in metselwerk	aanwezig bij kritieke plekken (ramen e.d.)	Nee		Scheuren ter plekke en/of in de omgeving van de lekkage	Nee	0	
12	Veel (korte) scheuren	#/m2	#>=1	Nee		Lange en/of brede scheuren in hetzelfde vlak of in aansluitende vlakken	Nee	0

13	Sloop van dragende onderdelen	Beeld gevel- en binnenwanden niet in overeenstemming met bouwjaar en/of bouwwijze	ja/nee	Nee		Diagonale scheur herleidbaar tot weggevalen afdrager	Nee	0

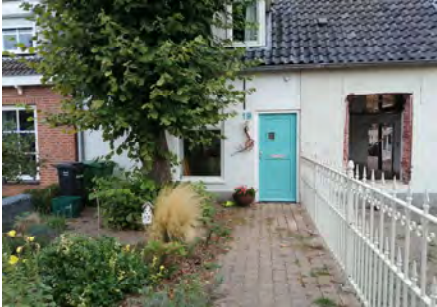
Plaatsnaam: Vuucht
 Straatnaam: Aert Heymlaan
 Nummer: 24
 Bouwjaar: 1964

nr	Oorzaak van verhoogde trillingsgevoeligheid	Herkenning oorzaak	Criterium	Oorzaak check	Opmerkingen oorzaak	Herkenning gevolgschade	Gevolg check	Punten-waarde	Opmerkingen gevolg
1	Scheefstand	Linvloegmeting, vloerwaterpassing, knikkerkast	afwijking >1.500	Nee		Diagonale scheur tussen twee randen in metselwerk	Nee	0	
2	Stijfheidsvariatie in fundering, talud	Landschappelijke ligging (terrand, dijkzijde)	ja/nee	Nee		Diagonale scheur tussen twee randen in metselwerk loodrecht op talud	Nee	0	
3	Relatieve zetting van bodem bij fundering op staal	Zie-trillingsgevoelige fundering	SBR A	Ja		Diagonale scheur tussen twee randen in metselwerk of horizontale scheur vlak boven fundering/maaveld	Nee	0	
4	Slechte paalfundering		Risicokaart SBRA	Nee		Diagonale scheur tussen twee randen in metselwerk of horizontale scheur vlak boven fundering/maaveld	Nee	0	
5	Slechte voegspecie	Voegspecie verkrummeld	>25%	Nee		Scheuren in het voegwerk	Nee	0

6	Lange scheuren	gaten (deuren, ramen) in vlak	x>=2	Nee		Scheuren elders in hetzelfde vlak	Nee	0	
7	Onvoldoende horizontale stijfheid in constructie	Niet verankerde wanden/geen vertandingen bij aansluitingen, etc	ja/nee	Nee		Scheefstand van betreffende wanden	Nee	0	
8	Uitbreiding pand	Uitbouw aanwezig, constructief verbonden aan oudbouw	ja/nee	Nee		Scheur bij aansluiting uitbouw	Nee	0	
9	Zwak materiaal (specie, baksteen, etc)+ouderdom	Kleur/structuur+bouwjaar cq renovatiejaar	Risicodijkt	Ja		Scheuren door het materiaal	Nee	0	
10	Variatie in fundatie	Fundatiegegevens	ja/nee	Nee		Scheur ter plekke van overgang	Nee	0	
11	Lekkage (grote scheuren in metselwerk, lekkende dakgoot, etc)	Zoutuitslag/uitloging in metselwerk	aanwezig bij kritieke plekken (ramen e.d.)	Nee		Scheuren ter plekke en/of in de omgeving van de lekkage	Nee	0	
12	Veel (korte) scheuren	#/m2	#>=1	Nee		Lange en/of brede scheuren in hetzelfde vlak of in aansluitende vlakken	Nee	0

13	Sloop van dragende onderdelen	Beeld gevel- en binnenwanden niet in overeenstemming met bouwjaar en/of bouwwijze	ja/nee	Nee		Diagonale scheur herleidbaar tot weggevallen afdrager	Nee	0

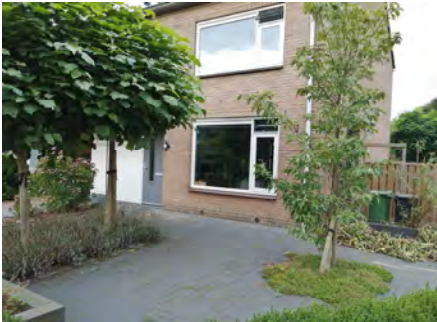
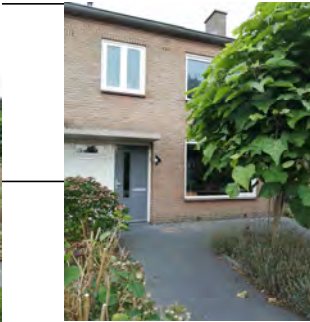
Plaatsnaam: Vuucht
 Straatnaam: Aert Heylmaan
 Nummer: 22
 Bouwjaar: 1964

nr	Oorzaak van verhoogde trillingsgevoeligheid	Herkenning oorzaak	Criterium	Oorzaak check	Opmerkingen oorzaak	Herkenning gevolgschade	Gevolg check	Punten-waarde	Opmerkingen gevolg
1	Scheefstand	Lintvoegmeting, vloerwaterpassing, knikkerkast	afwijking >1.500	Nee		Diagonale scheur tussen twee randen in metselwerk	Nee	0	
2	Stijfheidsvariatie in fundering, talud	Landschappelijke ligging(bertrand,dijkzijde)	ja/nee	Nee		Diagonale scheur tussen twee randen in metselwerk loodrecht op talud	Nee	0	
3	Relatieve zetting van bodem bij fundering op staal	Zie-trillingsgevoelige fundering	SBR A	Ja		Diagonale scheur tussen twee randen in metselwerk of horizontale scheur vlak boven fundering/maiveld	Nee	0	
4	Slechte paalfundering		Risicokaart SBRA	Nee		Diagonale scheur tussen twee randen in metselwerk of horizontale scheur vlak boven fundering/maiveld	Nee	0	
5	Slechte voegspecie	Voegspecie verkrumeld	>25%	Nee		Scheuren in het voegwerk	Nee	0

6	Lange scheuren	X meter of lopen tussen twee gaten(deuren,ramen) in vlak	x>=2	Nee		Scheuren elders in hetzelfde vlak	Nee	0	
7	Onvoldoende horizontale stijfheid in constructie	Niet verankerde wanden/geen verbandingen bij aansluitingen, etc	ja/nee	Nee		Scheefstand van betreffende wanden	Nee	0	
8	Uitbreiding pand	Uitbouw aanwezig, constructief verbonden aan oudbouw	ja/nee	Nee		Scheur bij aansluiting uitbouw	Nee	0	
9	Zwak materiaal(specie,baksteen, etc)+ouderdom	Kleur/structuur+bouwjaar cq renovatiejaar	Risicodijkt	Ja		Scheuren door het materiaal	Nee	0	
10	Variatie in fundatie	Fundatiegegevens	ja/nee	Nee		Scheur ter plekke van overgang	Nee	0	
11	Lekkage(grote scheuren in metselwerk, lekkende dakgoot, etc)	Zoutuitslag/uitloging in metselwerk	aanwezig bij kritieke plekken(ramen e.d.)	Nee		Scheuren ter plekke en/of in de omgeving van de lekkage	Nee	0	
12	Veel (korte) scheuren	#/m2	#>=1	Nee		Lange en/of brede scheuren in hetzelfde vlak of in aansluitende vlakken	Nee	0

13	Sloop van dragende onderdelen	Beeld gevel- en binnenwanden niet in overeenstemming met bouwjaar en/of bouwwijze	ja/nee	Nee		Diagonale scheur herleidbaar tot weggevallen afdrager	Nee	0

Totaal punten 0

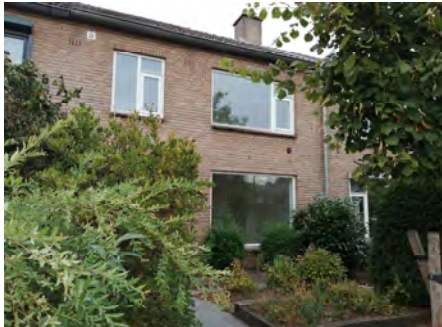
Plaatsnaam: Vuucht
 Straatnaam: Aert Heymlaan
 Nummer: 18
 Bouwjaar: 1964

nr	Oorzaak van verhoogde trillingsgevoeligheid	Herkenning oorzaak	Criterium	Oorzaak check	Opmerkingen oorzaak	Herkenning gevolgschade	Gevolg check	Punten-waarde	Opmerkingen gevolg
1	Scheefstand	Lintvoegmeting, vloerwaterpassing, knikkerkast	afwijking >1.500	Nee		Diagonale scheur tussen twee randen in metselwerk	Nee	0	
2	Stijfheidsvariatie in fundering, talud	Landschappelijke ligging (bertrand, dijkzijde)	ja/nee	Nee		Diagonale scheur tussen twee randen in metselwerk loodrecht op talud	Nee	0	
3	Relatieve zetting van bodem bij fundering op staal	Zie trillingsgevoelige fundering	SBR A	Ja		Diagonale scheur tussen twee randen in metselwerk of horizontale scheur vlak boven fundering/maiveld	Nee	0	
4	Slechte paalfundering		Risico kaart SBRA	Nee		Diagonale scheur tussen twee randen in metselwerk of horizontale scheur vlak boven fundering/maiveld	Nee	0	
5	Slechte voegspecie	Voegspecie verkrumeld	>25%	Nee		Scheuren in het voegwerk	Nee	0

6	Lange scheuren	X meter of lopen tussen twee gaten (deuren, ramen) in vlak	x>=2	Nee		Scheuren elders in hetzelfde vlak	Nee	0	
7	Onvoldoende horizontale stijfheid in constructie	Niet verankerde wanden/geen verbandingen bij aansluitingen, etc	ja/nee	Nee		Scheefstand van betreffende wanden	Nee	0	
8	Uitbreiding pand	Uitbouw aanwezig, constructief verbonden aan oudbouw	ja/nee	Nee		Scheur bij aansluiting uitbouw	Nee	0	
9	Zwak materiaal (specie, baksteen, etc)+ouderdom	Kleur/structuur+bouwjaar cq renovatiejaar	Risicodijkt	Ja		Scheuren door het materiaal	Nee	0	
10	Variatie in fundatie	Fundatiegegevens	ja/nee	Nee		Scheur ter plekke van overgang	Nee	0	
11	Lekkage (grote scheuren in metselwerk, lekkende dakgoot, etc)	Zoutuitslag/uitloging in metselwerk	aanwezig bij kritieke plekken (ramen e.d.)	Nee		Scheuren ter plekke en/of in de omgeving van de lekkage	Nee	0	
12	Veel (korte) scheuren	#/m2	#>=1	Nee		Lange en/of brede scheuren in hetzelfde vlak of in aansluitende vlakken	Nee	0

13	Sloop van dragende onderdelen	Beeld gevel- en binnenwanden niet in overeenstemming met bouwjaar en/of bouwwijze	ja/nee	Nee		Diagonale scheur herleidbaar tot weggevalen afdrager	Nee	0

Totaal punten 0

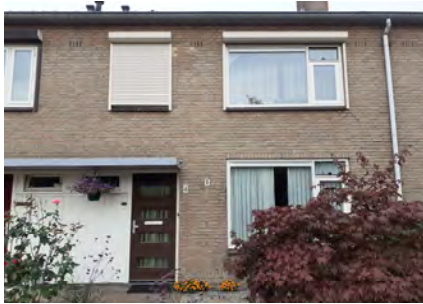
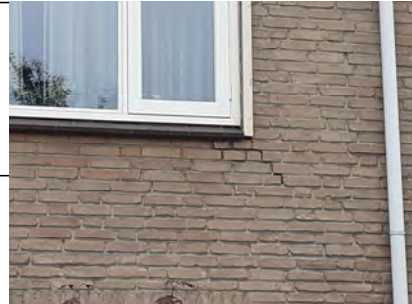
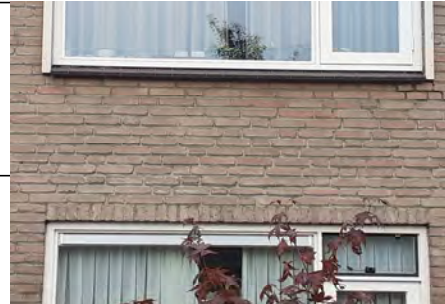
Plaatsnaam: Vught
 Straatnaam: Aert Heymlaan
 Nummer: 2
 Bouwjaar: 1964

nr	Oorzaak van verhoogde trillingsgevoeligheid	Herkenning oorzaak	Criterium	Oorzaak check	Opmerkingen oorzaak	Herkenning gevolgschade	Gevolg check	Punten-waarde	Opmerkingen gevolg
1	Scheefstand	Lintvoegmeting, vloerwaterpassing, knikkerst	afwijking >1.500	Nee		Diagonale scheur tussen twee randen in metselwerk	Nee	0	
2	Stijfheidsvariatie in fundering, talud	Landschappelijke (ligging/terpand,dijkzijde)	ja/nee	Nee		Diagonale scheur tussen twee randen in metselwerk loodrecht op talud	Nee	0	
3	Relatieve zetting van bodem bij fundering op staal	Zie trillingsgevoelige fundering	SBR A	Ja		Diagonale scheur tussen twee randen in metselwerk of horizontale scheur vlak boven fundering/maaveld	Ja	4	
4	Slechte paalfundering		Risicokaart SBRA	Nee		Diagonale scheur tussen twee randen in metselwerk of horizontale scheur vlak boven fundering/maaveld	Nee	0	
5	Slechte voegspecie	Voegspecie verkrumeld	>25%	Nee		Scheuren in het voegwerk	Nee	0

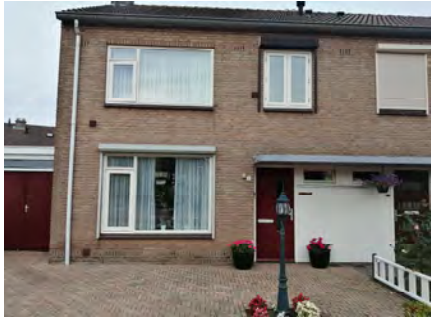
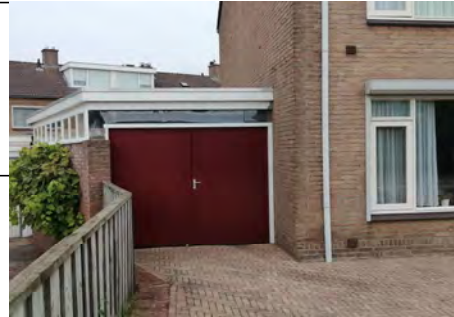
Plaatsnaam: Vught
 Straatnaam: Helvoirtseweg
 Nummer: 78
 Bouwjaar: 1930

nr	Doorzaak van verhoogde trillingsgevoeligheid	Herkenning oorzaak	Criterium	Doorzaak check	Opmerkingen oorzaak	Herkenning gevolgschade	Gevolg check	Punten-waarde	Opmerkingen gevolg
1	Scheefstand	Lintvoegmeting, vloerwaterpassing, knikkerkast	afwijking >1.500	Nee		Diagonale scheur tussen twee randen in metselwerk	Nee	0	
2	Stijfheidsvariatie in fundering, talud	Landschappelijke ligging(terprand,dijkzijde)	ja/nee	Nee		Diagonale scheur tussen twee randen in metselwerk loodrecht op talud	Nee	0	
3	Relatieve zetting van bodem bij fundering op staal	Zie trillingsgevoelige fundering	SBR A	Ja		Diagonale scheur tussen twee randen in metselwerk of horizontale scheur vlak boven fundering/maasveld	Nee	0	
4	Slechte paalfundering		Risicokaart SBRA	Nee		Diagonale scheur tussen twee randen in metselwerk of horizontale scheur vlak boven fundering/maasveld	Nee	0	
5	Slechte voegspecie	Voegspecie verkruid	>25%	Nee		Scheuren in het voegwerk	Nee	0

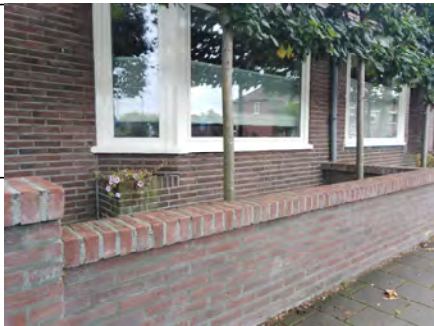
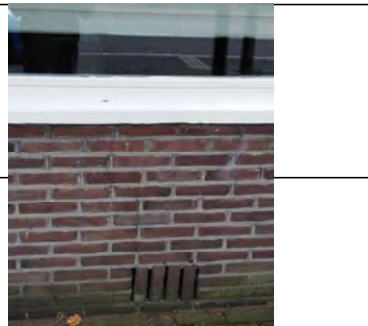
Plaatsnaam: Vught
 Straatnaam: Helvoirtseweg
 Nummer: 125
 Bouwjaar: 1930

nr	Dorzaak van verhoogde trillingsgevoeligheid	Herkenning oorzaak	Criterium	Dorzaak check	Opmerkingen oorzaak	Herkenning gevolgschade	Gevolg check	Punten-waarde	Opmerkingen gevolg
1	Scheefstand	Lintvoegmeting, vloerwaterpassing, knikkerkast	afwijking >1.500	Nee		Diagonale scheur tussen twee randen in metselwerk	Nee	0	
2	Stijfheidsvariatie in fundering, talud	Landschappelijke ligging(terpans,dijk(s)de)	ja/nee	Nee		Diagonale scheur tussen twee randen in metselwerk loodrecht op talud	Nee	0	
3	Relatieve zetting van bodem bij fundering op staal	Zie trillingsgevoelige fundering	SBR A	Ja		Diagonale scheur tussen twee randen in metselwerk of horizontale scheur vlak boven fundering/maaveld	Ja	4	
4	Slechte paalfundering		Risico kaart SBRA	Nee		Diagonale scheur tussen twee randen in metselwerk of horizontale scheur vlak boven fundering/maaveld	Nee	0	
5	Slechte voegspecie	Voegspecie verkrumeld	>25%	Nee		Scheuren in het voegwerk	Nee	0

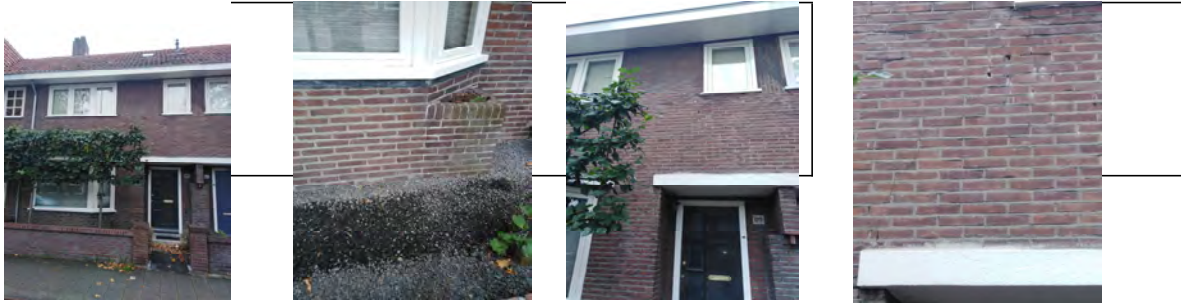
Plaatsnaam: Vught
 Straatnaam: Oude Kerkstraat
 Nummer: 7
 Bouwjaar: 1930

nr	Dorzaak van verhoogde trillingsgevoeligheid	Herkenning oorzaak	Criterium	Dorzaak check	Opmerkingen oorzaak	Herkenning gevolgschade	Gevoel check	Punten-waarde	Opmerkingen gevolg
1	Scheefstand	Lintvoegmeting, vloerwaterpassing, knikkerkast	afwijking >1.500	Nee		Diagonale scheur tussen twee randen in metselwerk	Nee	0	
2	Stijfheidsvariatie in fundering, talud	Landschappelijke ligging(terprand,dijkzijde)	ja/nee	Nee		Diagonale scheur tussen twee randen in metselwerk loodrecht op talud	Nee	0	
3	Relatieve zetting van bodem bij fundering op staal	Zietrillingsgevoelige fundering	SBR A	Ja		Diagonale scheur tussen twee randen in metselwerk of horizontale scheur vlak boven fundering/maasveld	Ja	4	
4	Slechte paalfundering		Risicokaart SBRA	Nee		Diagonale scheur tussen twee randen in metselwerk of horizontale scheur vlak boven fundering/maasveld	Nee	0	
5	Slechte voegspecie	Voegspecie verkruidend	>25%	Nee		Scheuren in het voegwerk	Nee	0

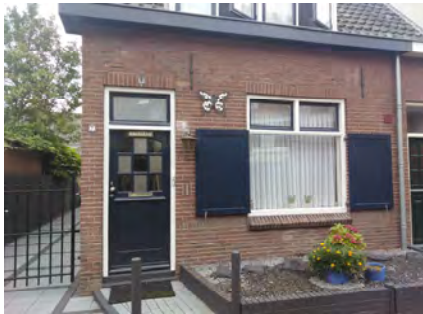
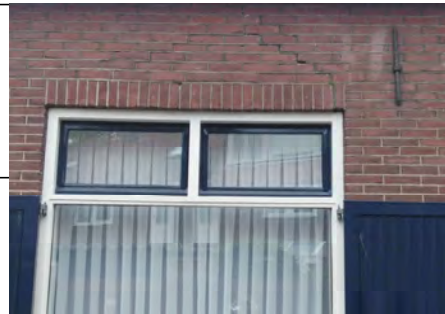
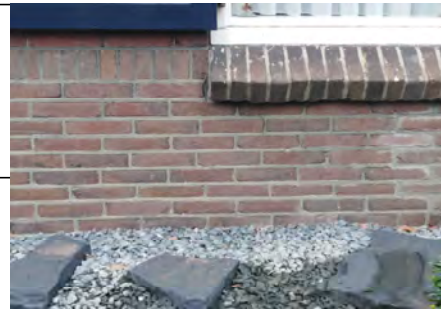
Plaatsnaam: Vught
 Straatnaam: Van Miertstraat
 Nummer: 1
 Bouwjaar: 1905

nr	Oorzaak van verhoogde trillingsgevoeligheid	Herkenning oorzaak	Criterium	Oorzaak check	Opmerkingen oorzaak	Herkenning gevolgschade	Gevolg check	Punten-waarde	Opmerkingen gevolg
1	Scheefstand	Lintvoegmeting, vloerwaterpassing, knikkerst	afwijking >1.500	Nee		Diagonale scheur tussen twee randen in metselwerk	Nee	0	
2	Stijfheidsvariatie in fundering, lakud	Landschappelijke (ligging/terpand,dijkzijde)	ja/nee	Nee		Diagonale scheur tussen twee randen in metselwerk loodrecht op lakud	Nee	0	
3	Relatieve zetting van bodem bij fundering op staal	Zie trillingsgevoelige fundering	SBR A	Ja		Diagonale scheur tussen twee randen in metselwerk of horizontale scheur vlak boven fundering/maasveld	Ja	4	
4	Slechte paalfundering		Risicokaart SBRA	Nee		Diagonale scheur tussen twee randen in metselwerk of horizontale scheur vlak boven fundering/maasveld	Nee	0	
5	Slechte voegspecie	Voegspecie verkrumeld	>25%	Nee		Scheuren in het voegwerk	Nee	0

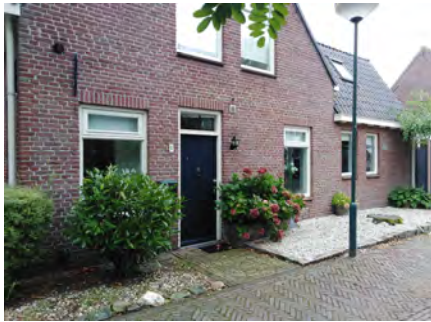
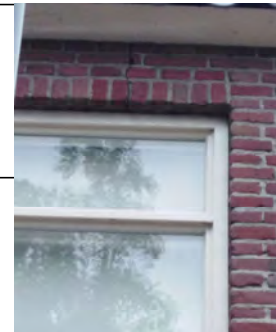
Plaatsnaam: Vught
 Straatnaam: Van Miertstraat
 Nummer: 2
 Bouwjaar: 1905

nr	Doorzaak van verhoogde trillingsgevoeligheid	Herkenning oorzaak	Criterium	Doorzaak check	Opmerkingen oorzaak	Herkenning gevolgschade	Gevolg check	Punten-waarde	Opmerkingen gevolg
1	Scheefstand	Lintvoegmeting, vloerwaterpassing, knikkerkast	afwijking >1.500	Nee		Diagonale scheur tussen twee randen in metselwerk	Nee	0	
2	Stijfheidsvariatie in fundering, talud	Landschappelijke (ligging/terpand,dijkzijde)	ja/nee	Nee		Diagonale scheur tussen twee randen in metselwerk loodrecht op talud	Nee	0	
3	Relatieve zetting van bodem bij fundering op staal	Zie trillingsgevoelige fundering	SBR A	Ja		Diagonale scheur tussen twee randen in metselwerk of horizontale scheur vlak boven fundering/maaveld	Ja	4	
4	Slechte paalfundering		Risicokaart SBRA	Nee		Diagonale scheur tussen twee randen in metselwerk of horizontale scheur vlak boven fundering/maaveld	Nee	0	
5	Slechte voegspecie	Voegspecie verkruideld	>25%	Nee		Scheuren in het voegwerk	Nee	0

6	Lange scheuren	X meter of lopen tussen twee (gaten/deuren/ramen) in vlak	x>=2	Ja		Scheuren elders in hetzelfde vlak	Ja	4	
7	Onvoldoende horizontale stijfheid in constructie	Niet verankerde wanden/leen vertandingen bij aansluitingen, etc	ja/nee	Nee		Scheefstand van betreffende wanden	Nee	0	
8	Uitbreiding pand	Uitbouw aanwezig, constructief verbonden aan oudbouw	ja/nee	Nee		Scheur bij aansluiting uitbouw	Nee	0	
9	Zwak materiaal(specie,baksteen, etc)+ouderdom	Kleur/structuur+bouwjaar cq renovatiejaar	Risicolijst	Ja		Scheuren door het materiaal	Ja	2	
10	Variatie in fundatie	Fundatiegegevens	ja/nee	Nee		Scheur ter plekke van overgang	Nee	0	
11	Lekkage(grote scheuren in metselwerk, lekkende dakgoot, etc)	Zoutuitslag/uitloging in metselwerk	aanwezig bij kritieke plekken(ramen e.d.)	Nee		Scheuren ter plekke en/of in de omgeving van de lekkage	Nee	0	
12	Veel (korte) scheuren	#/m2	#>=1	Nee		Lange en/of brede scheuren in hetzelfde vlak of in aansluitende vlakken	Nee	0

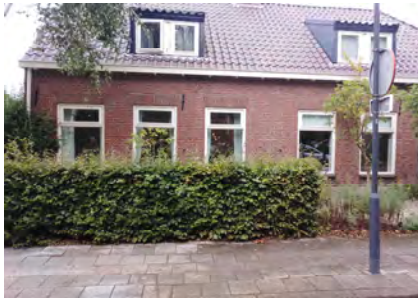
Plaatsnaam: Vught
 Straatnaam: Van Miertstraat
 Nummer: 2a
 Bouwjaar: 2007

nr	Dorzaak van verhoogde trillingsgevoeligheid	Herkenning oorzaak	Criterium	Dorzaak check	Opmerkingen oorzaak	Herkenning gevolgschade	Gevolg check	Punten-waarde	Opmerkingen gevolg
1	Scheefstand	Lintvoegmeting, vloerwaterpassing, knikkerkast	afwijking >1.500	Nee		Diagonale scheur tussen twee randen in metselwerk	Nee	0	
2	Stijfheidsvariatie in fundering, talud	Landschappelijke ligging(terprand,dijkzijde)	ja/nee	Nee		Diagonale scheur tussen twee randen in metselwerk loodrecht op talud	Nee	0	
3	Relatieve zetting van bodem bij fundering op staal	Zie trillingsgevoelige fundering	SBR A	Ja		Diagonale scheur tussen twee randen in metselwerk of horizontale scheur vlak boven fundering/maaveld	Ja	4	
4	Slechte paalfundering		Risicokaart SBRA	Nee		Diagonale scheur tussen twee randen in metselwerk of horizontale scheur vlak boven fundering/maaveld	Nee	0	
5	Slechte voegspecie	Voegspecie verkruid	>25%	Nee		Scheuren in het voegwerk	Nee	0

6	Lange scheuren	X meter of lopen tussen twee gaten(deuren ramen) in vlak	x>=2	Ja		Scheuren elders in hetzelfde vlak	Ja	4	
7	Onvoldoende horizontale stijfheid in constructie	Niet verankerde wanden/veen vertandingen bij aansluitingen, etc	ja/nee	Nee		Scheefstand van betreffende wanden	Nee	0	
8	Uitbreiding pand	Uitbouw aanwezig, constructief verbonden aan oudbouw	ja/nee	Nee		Scheur bij aansluiting uitbouw	Nee	0	
9	Zwak materiaal(specie,baksteen, etc)+ouderdom	Kleur/structuur+bouwjaar cq renovatiejaar	Risicolijst	Ja		Scheuren door het materiaal	Ja	2	
10	Variatie in fundatie	Fundatiegegevens	ja/nee	Nee		Scheur ter plekke van overgang	Nee	0	
11	Lekkage(grote scheuren in metselwerk, lekkende dakgoot, etc)	Zoutuitslag/uitloging in metselwerk	aanwezig bij kritieke plekken(ramen e.d.)	Nee		Scheuren ter plekke en/of in de omgeving van de lekkage	Nee	0	
12	Veel (korte) scheuren	#/m2	#>=1	Ja		Lange en/of brede scheuren in hetzelfde vlak of in aansluitende vlakken	Ja	1

13	Sloop van dragende onderdelen	Beeld gevel- en binnenwanden niet in overeenstemming met bouwjaar en/of bouwwijze	ja/nee	Ja		Diagonale scheur herleidbaar tot weggevalen afdrager	Ja	2

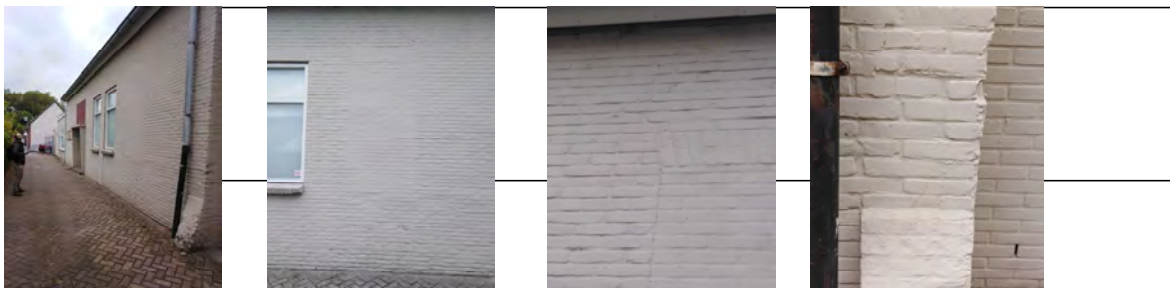
Plaatsnaam: Vught
 Straatnaam: Van Miertstraat
 Nummer: 3
 Bouwjaar: 1918

nr	Oorzaak van verhoogde trillingsgevoeligheid	Herkenning oorzaak	Criterium	Oorzaak check	Opmerkingen oorzaak	Herkenning gevolgschade	Gevolg check	Punten-waarde	Opmerkingen gevolg
1	Scheefstand	Lintvoetmeting, vloerwaterpassing, knikkerkast	afwijking >1.500	Nee		Diagonale scheur tussen twee randen in metselwerk	Nee	0	
2	Stijfheidsvariatie in fundering, talud	Landchappelijke ligging(terpand,dijkzijde)	ja/nee	Nee		Diagonale scheur tussen twee randen in metselwerk loodrecht op talud	Nee	0	
3	Relatieve zetting van bodem bij fundering op staal	Zietrillingsgevoelige fundering	SBR A	Ja		Diagonale scheur tussen twee randen in metselwerk of horizontale scheur vlak boven fundering/maaveld	Ja	4	
4	Slechte paalfundering		Risicokaart SBRA	Nee		Diagonale scheur tussen twee randen in metselwerk of horizontale scheur vlak boven fundering/maaveld	Nee	0	
5	Slechte voegspecie	Voegspecie verkruid	>25%	Nee		Scheuren in het voegwerk	Nee	0

6	Lange scheuren	X meter of lopen tussen twee gaten(deuren,ramen) in vlak	x>=2	Ja		Scheuren elders in hetzelfde vlak	Ja	4	
7	Onvoldoende horizontale stijfheid in constructie	Niet verankerde wanden/geen vertandingen bij aansluitingen, etc	ja/nee	Nee		Scheefstand van betreffende wanden	Nee	0	
8	Uitbreiding pand	Uitbouw aanwezig, constructief verbonden aan oudbouw	ja/nee	Nee		Scheur bij aansluiting uitbouw	Nee	0	
9	Zwak materiaal(specie,baksteen, etc)+ouderdom	Kleur/structuur+bouwwijze cq renovatiejaar	Risicolijst	Ja		Scheuren door het materiaal	Ja	2	
10	Variatie in fundatie	Fundatiegegevens	ja/nee	Nee		Scheur ter plekke van overgang	Nee	0	
11	Lekkage(grote scheuren in metselwerk, lekkende dakgoot, etc)	Zoutuitslag/uitloging in metselwerk	aanwezig bij kritieke plekken(ramen e.d.)	Nee		Scheuren ter plekke en/of in de omgeving van de lekkage	Nee	0	
12	Veel (korte) scheuren	#/m2	#>=1	Nee		Lange en/of brede scheuren in hetzelfde vlak of in aansluitende vlakken	Nee	0

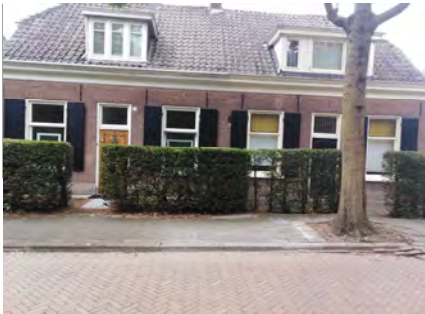
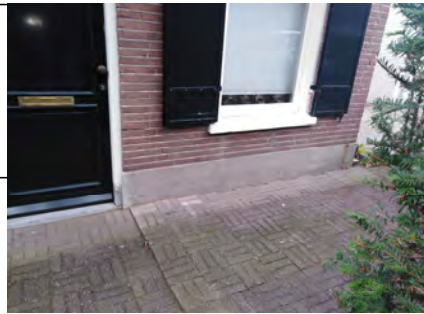
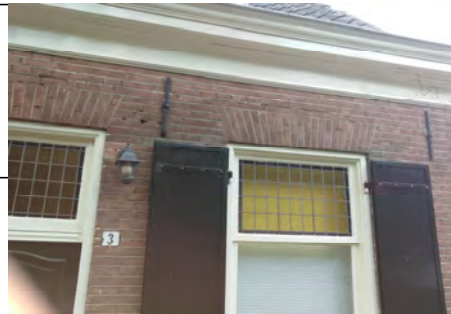
Plaatsnaam: Vught
 Straatnaam: Van Miertstraat
 Nummer: 4
 Bouwjaar: 1918

nr	Dorzaak van verhoogde trillingsgevoeligheid	Herkenning oorzaak	Criterium	Dorzaak check	Opmerkingen oorzaak	Herkenning gevolgschade	Gevolg check	Punten-waarde	Opmerkingen gevolg
1	Scheefstand	Lintvoegmeting, vloerwaterpassing, knikkerkast	afwijking >1.500	Nee		Diagonale scheur tussen twee randen in metselwerk	Nee	0	
2	Stijfheidsvariatie in fundering, talud	Landschappelijke ligging(terrand,dijkzijde)	ja/nee	Nee		Diagonale scheur tussen twee randen in metselwerk loodrecht op talud	Nee	0	
3	Relatieve zetting van bodem bij fundering op staal	Zie trillingsgevoelige fundering	SBR A	Ja		Diagonale scheur tussen twee randen in metselwerk of horizontale scheur vlak boven fundering/maaveld	Ja	4	
4	Slechte paalfundering		Risicokaart SBRA	Nee		Diagonale scheur tussen twee randen in metselwerk of horizontale scheur vlak boven fundering/maaveld	Nee	0	
5	Slechte voegspecie	Voegspecie verkruid	>25%	Nee		Scheuren in het voegwerk	Nee	0

6	Lange scheuren	X meter of lopen tussen twee gaten(deuren/ramen) in vlak	x>=2	Ja		Scheuren elders in hetzelfde vlak	Ja	4	
7	Onvoldoende horizontale stijfheid in constructie	Niet verankerde wanden/veen vertandingen bij aansluitingen, etc	ja/nee	Nee		Scheefstand van betreffende wanden	Nee	0	
8	Uitbreiding pand	Uitbouw aanwezig, constructief verbonden aan oudbouw	ja/nee	Nee		Scheur bij aansluiting uitbouw	Nee	0	
9	Zwak materiaal(specie,baksteen, etc)+ouderdom	Kleur/structuur+bouwjaar cq renovatiejaar	Risicolijst	Ja		Scheuren door het materiaal	Ja	2	
10	Variatie in fundatie	Fundatiegegevens	ja/nee	Nee		Scheur ter plekke van overgang	Nee	0	
11	Lekkage(grote scheuren in metselwerk, lekkende dakgoot, etc)	Zoutuitslag/uitloging in metselwerk	aanwezig bij kritieke plekken(ramen e.d.)	Nee		Scheuren ter plekke en/of in de omgeving van de lekkage	Nee	0	
12	Veel (korte) scheuren	#/m2	#>=1	Nee		Lange en/of brede scheuren in hetzelfde vlak of in aansluitende vlakken	Nee	0

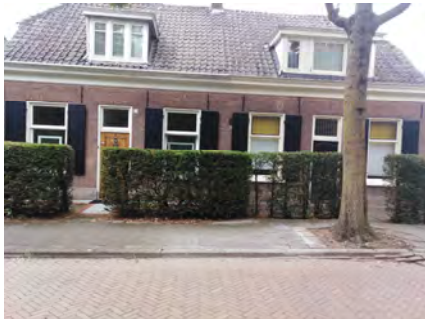
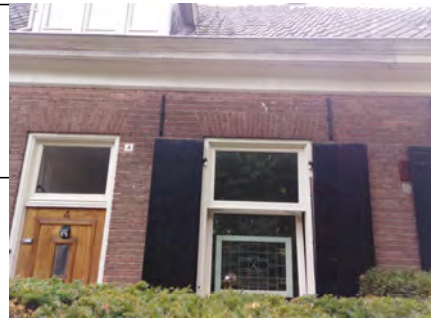
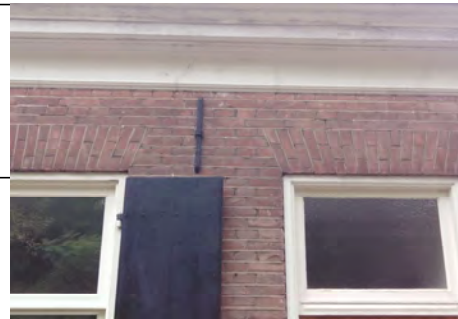
Plaatsnaam: Vught
 Straatnaam: Van Miertstraat
 Nummer: 4a
 Bouwjaar: 1930

nr	Dorzaak van verhoogde trillingsgevoeligheid	Herkenning oorzaak	Criterium	Dorzaak check	Opmerkingen oorzaak	Herkenning gevolgschade	Gevolg check	Punten-waarde	Opmerkingen gevolg
1	Scheefstand	Lintvoegmeting, vloerwaterpassing, knikkerkast	afwijking >1.500	Nee		Diagonale scheur tussen twee randen in metselwerk	Nee	0	
2	Stijfheidsvariatie in fundering, talud	Landschappelijke ligging(terrand,dijkzijde)	ja/nee	Nee		Diagonale scheur tussen twee randen in metselwerk loodrecht op talud	Nee	0	
3	Relatieve zetting van bodem bij fundering op staal	Zie trillingsgevoelige fundering	SBR A	Ja		Diagonale scheur tussen twee randen in metselwerk of horizontale scheur vlak boven fundering/maaveld	Nee	0	
4	Slechte paalfundering		Risicokaart SBRA	Nee		Diagonale scheur tussen twee randen in metselwerk of horizontale scheur vlak boven fundering/maaveld	Nee	0	
5	Slechte voegspecie	Voegspecie verkruid	>25%	Nee		Scheuren in het voegwerk	Nee	0

6	Lange scheuren	X meter of lopen tussen twee gaten(deuren,ramen) in vlak	x>=2	Nee		Scheuren elders in hetzelfde vlak	Nee	0	
7	Onvoldoende horizontale stijfheid in constructie	Niet verankerde wanden/veen vertandingen bij aansluitingen, etc	ja/nee	Nee		Scheefstand van betreffende wanden	Nee	0	
8	Uitbreiding pand	Uitbouw aanwezig, constructief verbonden aan oudbouw	ja/nee	Nee		Scheur bij aansluiting uitbouw	Nee	0	
9	Zwak materiaal(specie,baksteen, etc)+ouderdom	Kleur/structuur+bouwjaar cq renovatiejaar	Risicolijst	Nee		Scheuren door het materiaal	Nee	0	
10	Variatie in fundatie	Fundatiegegevens	ja/nee	Nee		Scheur ter plekke van overgang	Nee	0	
11	Lekkage(grote scheuren in metselwerk, lekkende dakgoot, etc)	Zoutuitslag/uitloging in metselwerk	aanwezig bij kritieke plekken(ramen e.d.)	Nee		Scheuren ter plekke en/of in de omgeving van de lekkage	Nee	0	
12	Veel (korte) scheuren	#/m2	#>=1	Nee		Lange en/of brede scheuren in hetzelfde vlak of in aansluitende vlakken	Nee	0

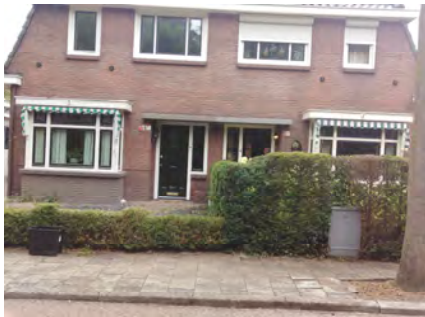
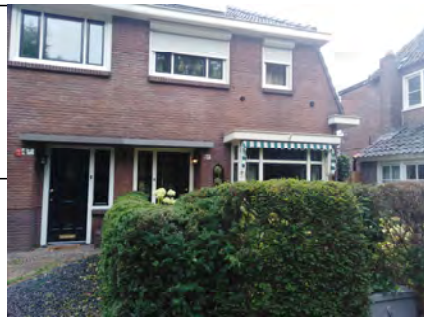
Plaatsnaam: Vught
 Straatnaam: Van Miertstraat
 Nummer: 4b
 Bouwjaar: 1930

nr	Oorzaak van verhoogde trillingsgevoeligheid	Herkenning oorzaak	Criterium	Oorzaak check	Opmerkingen oorzaak	Herkenning gevolgschade	Gevolg check	Punten-waarde	Opmerkingen gevolg
1	Scheefstand	Lintvoegmeting, vloerwaterpassing, knikkerkast	afwijking >1.500	Nee		Diagonale scheur tussen twee randen in metselwerk	Nee	0	
2	Stijfheidsvariatie in fundering, talud	Landschappelijke ligging(terrand,dijkzijde)	ja/nee	Nee		Diagonale scheur tussen twee randen in metselwerk loodrecht op talud	Nee	0	
3	Relatieve zetting van bodem bij fundering op staal	Zie trillingsgevoelige fundering	SBR A	Ja		Diagonale scheur tussen twee randen in metselwerk of horizontale scheur vlak boven fundering/maaveld	Nee	0	
4	Slechte paalfundering		Risicokaart SBRA	Nee		Diagonale scheur tussen twee randen in metselwerk of horizontale scheur vlak boven fundering/maaveld	Nee	0	
5	Slechte voegspecie	Voegspecie verkruid	>25%	Nee		Scheuren in het voegwerk	Nee	0

6	Lange scheuren	X meter of lopen tussen twee gaten(deuren/ramen) in vlak	x>2	Ja		Scheuren elders in hetzelfde vlak	Nee	0	
7	Onvoldoende horizontale stijfheid in constructie	Niet verankerde wanden/veen vertandingen bij aansluitingen, etc	ja/nee	Nee		Scheefstand van betreffende wanden	Nee	0	
8	Uitbreiding pand	Uitbouw aanwezig, constructief verbonden aan oudbouw	ja/nee	Nee		Scheur bij aansluiting uitbouw	Nee	0	
9	Zwak materiaal(specie,baksteen, etc)+ouderdom	Kleur/structuur+bouwjaar cq renovatiejaar	Risicolijst	Ja		Scheuren door het materiaal	Ja	2	
10	Variatie in fundatie	Fundatiegegevens	ja/nee	Nee		Scheur ter plekke van overgang	Nee	0	
11	Lekkage(grote scheuren in metselwerk, lekkende dakgoot, etc)	Zoutuitslag/uitloging in metselwerk	aanwezig bij kritieke plekken(ramen e.d.)	Nee		Scheuren ter plekke en/of in de omgeving van de lekkage	Nee	0	
12	Veel (korte) scheuren	#/m2	#>1	Nee		Lange en/of brede scheuren in hetzelfde vlak of in aansluitende vlakken	Nee	0

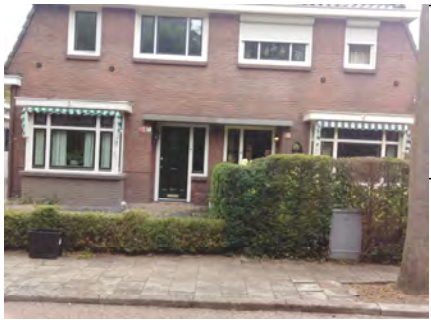
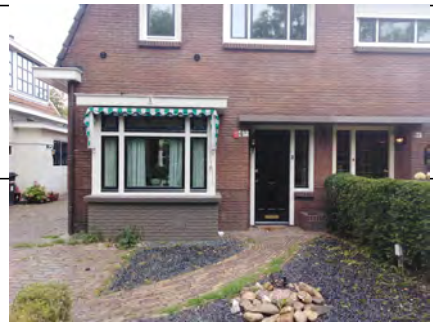
Plaatsnaam: Vught
 Straatnaam: Van Miertstraat
 Nummer: 5
 Bouwjaar: 1926

nr	Dorszaak van verhoogde trillingsgevoeligheid	Herkenning oorzaak	Criterium	Oorzaak check	Opmerkingen oorzaak	Herkenning gevolgschade	Gevolg check	Punten-waarde	Opmerkingen gevolg
1	Scheefstand	Lintvoegmeting, vloerwaterpassing, knikkerkast	afwijking >1.500	ja		Diagonale scheur tussen twee randen in metselwerk	ja	4	
2	Stijfheidsvariatie in fundering, talud	Landschappelijke legging(terrand,dijkzijde)	ja/nee	nee		Diagonale scheur tussen twee randen in metselwerk loodrecht op talud	nee	0	
3	Relatieve zetting van bodem bij fundering op staal	Zietrillingsgevoelige fundering	SBR A	ja		Diagonale scheur tussen twee randen in metselwerk of horizontale scheur vlak boven fundering/maaveld	ja	4	
4	Slechte paalfundering		Risicokaart SBRA	nee		Diagonale scheur tussen twee randen in metselwerk of horizontale scheur vlak boven fundering/maaveld	nee	0	
5	Slechte voegspecie	Voegspecie verkruideld	>25%	nee		Scheuren in het voegwerk	nee	0

6	Lange scheuren	X meter of lopen tussen twee gaten(deuren/ramen) in vlak	x>=2	ja		Scheuren elders in hetzelfde vlak	ja	4	
7	Onvoldoende horizontale stijfheid in constructie	Niet verankerde wanden/leen vertandingen bij aansluitingen, etc	ja/nee	nee		Scheefstand van betreffende wanden	nee	0	
8	Uitbreiding pand	Uitbouw aanwezig, constructief verbonden aan oudbouw	ja/nee	nee		Scheur bij aansluiting uitbouw	nee	0	
9	Zwak materiaal(specie,baksteen, etc)+ouderdom	Kleur/structuur+bouwjaar cq renovatiejaar	Risicolijst	ja		Scheuren door het materiaal	ja	2	
10	Variatie in fundatie	Fundatiegegevens	ja/nee	nee		Scheur ter plekke van overgang	nee	0	
11	Lekkage(grote scheuren in metselwerk, lekkende dakgoot, etc)	Zoutuitslag/uitloging in metselwerk	aanwezig bij kritieke plekken(ramen e.d.)	nee		Scheuren ter plekke en/of in de omgeving van de lekkage	nee	0	
12	Veel (korte) scheuren	#/m2	#>=1	nee		Lange en/of brede scheuren in hetzelfde vlak of in aansluitende vlakken	nee	0

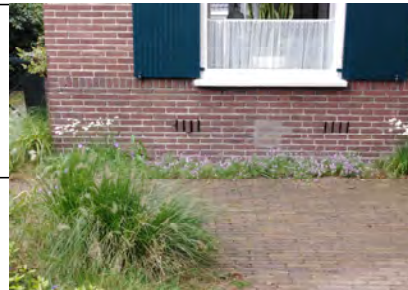
Plaatsnaam: Vught
 Straatnaam: Van Miertstraat
 Nummer: 7
 Bouwjaar: 1918

nr	Oorzaak van verhoogde trillingsgevoeligheid	Herkenning oorzaak	Criterium	Oorzaak check	Opmerkingen oorzaak	Herkenning gevolgschade	Gevolg check	Punten-waarde	Opmerkingen gevolg
1	Scheefstand	Lintvoegmeting, vloerwaterpassing, knikkerkast	afwijking >1.500	Nee		Diagonale scheur tussen twee randen in metselwerk	Nee	0	
2	Stijfheidsvariatie in fundering, talud	Landschappelijke (ligging/terpand,dijkzijde)	ja/nee	Nee		Diagonale scheur tussen twee randen in metselwerk loodrecht op talud	Nee	0	
3	Relatieve zetting van bodem bij fundering op staal	Zie trillingsgevoelige fundering	SBR A	Ja		Diagonale scheur tussen twee randen in metselwerk of horizontale scheur vlak boven fundering/maaveld	Nee	0	
4	Slechte paalfundering		Risicokaart SBRA	Nee		Diagonale scheur tussen twee randen in metselwerk of horizontale scheur vlak boven fundering/maaveld	Nee	0	
5	Slechte voegspecie	Voegspecie verkruideld	>25%	Nee		Scheuren in het voegwerk	Nee	0

6	Lange scheuren	X meter of lopen tussen twee (gaten/doorsen/ramen) in vlak	x>=2	Nee		Scheuren elders in hetzelfde vlak	Nee	0	
7	Onvoldoende horizontale stijfheid in constructie	Niet verankerde wanden/geen vertandingen bij aansluitingen, etc	ja/nee	Nee		Scheefstand van betreffende wanden	Nee	0	
8	Uitbreiding pand	Uitbouw aanwezig, constructief verbonden aan oudbouw	ja/nee	Nee		Scheur bij aansluiting uitbouw	Nee	0	
9	Zwak materiaal(specie,baksteen, etc)+ouderdom	Kleur/structuur+bouwjaar cq renovatiejaar	Risicolijst	Ja		Scheuren door het materiaal	Nee	0	
10	Variatie in fundatie	Fundatiegegevens	ja/nee	Nee		Scheur ter plekke van overgang	Nee	0	
11	Lekkage(grote scheuren in metselwerk, lekkende dakgoot, etc)	Zoutuitslag/uitloging in metselwerk	aanwezig bij kritieke plekken(ramen e.d.)	Ja		Scheuren ter plekke en/of in de omgeving van de lekkage	Nee	0	
12	Veel (korte) scheuren	#/m2	#>=1	Nee		Lange en/of brede scheuren in hetzelfde vlak of in aansluitende vlakken	Nee	0

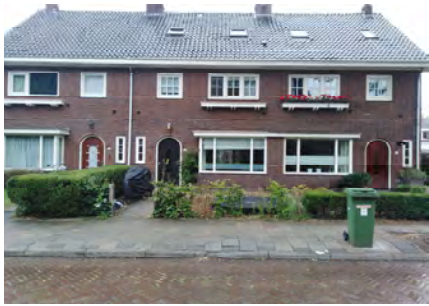
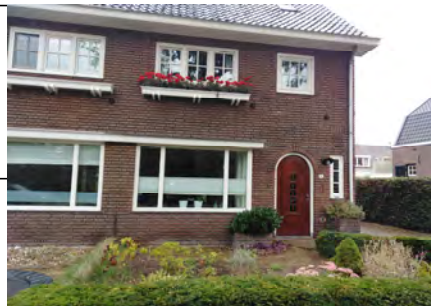
Plaatsnaam: Vught
 Straatnaam: Van Miertstraat
 Nummer: 11
 Bouwjaar: 1936

nr	Dorzaak van verhoogde trillingsgevoeligheid	Herkenning oorzaak	Criterium	Dorzaak check	Opmerkingen oorzaak	Herkenning gevolgschade	Gevolg check	Punten-waarde	Opmerkingen gevolg
1	Scheefstand	Lintvoegmeting, vloerwaterpassing, knikkerkast	afwijking >1.500	Nee		Diagonale scheur tussen twee randen in metselwerk	Nee	0	
2	Stijfheidsvariatie in fundering, talud	Landchappelijke (ligging/terpand,dijkzijde)	ja/nee	Nee		Diagonale scheur tussen twee randen in metselwerk loodrecht op talud	Nee	0	
3	Relatieve zetting van bodem bij fundering op staal	Zie trillingsgevoelige fundering	SBR A	Ja		Diagonale scheur tussen twee randen in metselwerk of horizontale scheur vlak boven fundering/maaveld	Nee	0	
4	Slechte paalfundering		Risicokaart SBRA	Nee		Diagonale scheur tussen twee randen in metselwerk of horizontale scheur vlak boven fundering/maaveld	Nee	0	
5	Slechte voegspecie	Voegspecie verkruid	>25%	Nee		Scheuren in het voegwerk	Nee	0

6	Lange scheuren	X meter of lopen tussen twee (gaten/doorsen/ramen) in vlak	x>=2	Nee		Scheuren elders in hetzelfde vlak	Nee	0	
7	Onvoldoende horizontale stijfheid in constructie	Niet verankerde wanden/geen vertandingen bij aansluitingen, etc	ja/nee	Nee		Scheefstand van betreffende wanden	Nee	0	
8	Uitbreiding pand	Uitbouw aanwezig, constructief verbonden aan oudbouw	ja/nee	Nee		Scheur bij aansluiting uitbouw	Nee	0	
9	Zwak materiaal(specie,baksteen, etc)+ouderdom	Kleur/structuur+bouwjaar cq renovatiejaar	Risicolijst	Ja		Scheuren door het materiaal	Nee	0	
10	Variatie in fundatie	Fundatiegegevens	ja/nee	Nee		Scheur ter plekke van overgang	Nee	0	
11	Lekkage(grote scheuren in metselwerk, lekkende dakgoot, etc)	Zoutuitslag/uitloging in metselwerk	aanwezig bij kritieke plekken(ramen e.d.)	Nee		Scheuren ter plekke en/of in de omgeving van de lekkage	Nee	0	
12	Veel (korte) scheuren	#/m2	#>=1	Nee		Lange en/of brede scheuren in hetzelfde vlak of in aansluitende vlakken	Nee	0

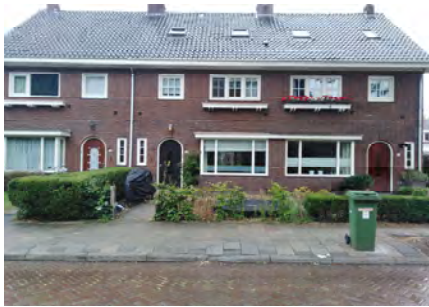
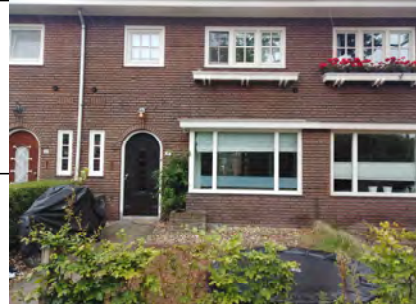
Plaatsnaam: Vught
 Straatnaam: Van Miertstraat
 Nummer: 12
 Bouwjaar: 1936

nr	Dorzaak van verhoogde trillingsgevoeligheid	Herkenning oorzaak	Criterium	Dorzaak check	Opmerkingen oorzaak	Herkenning gevolgschade	Gevolg check	Punten-waarde	Opmerkingen gevolg
1	Scheefstand	Lintvoegmeting, vloerwaterpassing, knikkerkast	afwijking >1.500	Nee		Diagonale scheur tussen twee randen in metselwerk	Nee	0	
2	Stijfheidsvariatie in fundering, talud	landschappelijke (ligging/terpand,dijkzijde)	ja/nee	Nee		Diagonale scheur tussen twee randen in metselwerk loodrecht op talud	Nee	0	
3	Relatieve zetting van bodem bij fundering op staal	Zie trillingsgevoelige fundering	SBR A	Ja		Diagonale scheur tussen twee randen in metselwerk of horizontale scheur vlak boven fundering/maaveld	Nee	0	
4	Slechte paalfundering		Risicokaart SBRA	Nee		Diagonale scheur tussen twee randen in metselwerk of horizontale scheur vlak boven fundering/maaveld	Nee	0	
5	Slechte voegspecie	Voegspecie verkrumeld	>25%	Nee		Scheuren in het voegwerk	Nee	0

6	Lange scheuren	X meter of lopen tussen twee (gaten/doorsen/ramen) in vlak	x>=2	Nee		Scheuren elders in hetzelfde vlak	Nee	0	
7	Onvoldoende horizontale stijfheid in constructie	Niet verankerde wanden/geen vertandingen bij aansluitingen, etc	ja/nee	Nee		Scheefstand van betreffende wanden	Nee	0	
8	Uitbreiding pand	Uitbouw aanwezig, constructief verbonden aan oudbouw	ja/nee	Nee		Scheur bij aansluiting uitbouw	Nee	0	
9	Zwak materiaal(specie,baksteen, etc)+ouderdom	Kleur/structuur+bouwjaar cq renovatiejaar	Risicolijst	Ja		Scheuren door het materiaal	Nee	0	
10	Variatie in fundatie	Fundatiegegevens	ja/nee	Nee		Scheur ter plekke van overgang	Nee	0	
11	Lekkage(grote scheuren in metselwerk, lekkende dakgoot, etc)	Zoutuitslag/uitloging in metselwerk	aanwezig bij kritieke plekken(ramen e.d.)	Nee		Scheuren ter plekke en/of in de omgeving van de lekkage	Nee	0	
12	Veel (korte) scheuren	#/m2	#>=1	Nee		Lange en/of brede scheuren in hetzelfde vlak of in aansluitende vlakken	Nee	0

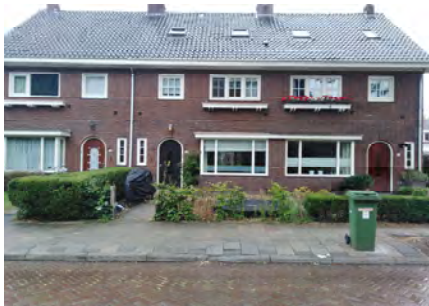
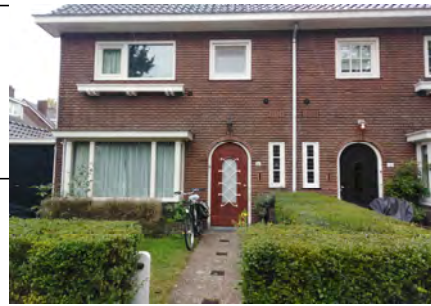
Plaatsnaam: Vught
 Straatnaam: Van Miertstraat
 Nummer: 13
 Bouwjaar: 1936

nr	Dorzaak van verhoogde trillingsgevoeligheid	Herkenning oorzaak	Criterium	Dorzaak check	Opmerkingen oorzaak	Herkenning gevolgschade	Gevolg check	Punten-waarde	Opmerkingen gevolg
1	Scheefstand	Lintvoegmeting, vloerwaterpassing, knikkerkast	afwijking >1.500	Nee		Diagonale scheur tussen twee randen in metselwerk	Nee	0	
2	Stijfheidsvariatie in fundering, talud	Landschappelijke ligging(terpans,dijkzijde)	ja/nee	Nee		Diagonale scheur tussen twee randen in metselwerk loodrecht op talud	Nee	0	
3	Relatieve zetting van bodem bij fundering op staal	Zie trillingsgevoelige fundering	SBR A	Ja		Diagonale scheur tussen twee randen in metselwerk of horizontale scheur vlak boven fundering/maaveld	Nee	0	
4	Slechte paalfundering		Risicokaart SBRA	Nee		Diagonale scheur tussen twee randen in metselwerk of horizontale scheur vlak boven fundering/maaveld	Nee	0	
5	Slechte voegspecie	Voegspecie verkruid	>25%	Nee		Scheuren in het voegwerk	Nee	0

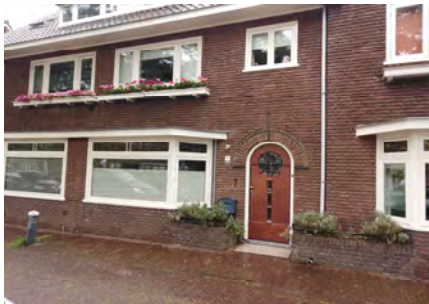
Plaatsnaam: Vught
 Straatnaam: Van Miertstraat
 Nummer: 15
 Bouwjaar: 1936

nr	Oorzaak van verhoogde trillingsgevoeligheid	Herkenning oorzaak	Criterium	Oorzaak check	Opmerkingen oorzaak	Herkenning gevolgschade	Gevolg check	Punten-waarde	Opmerkingen gevolg
1	Scheefstand	Lintvoegmeting, vloerwaterpassing, knikkerkast	afwijking >1.500	Nee		Diagonale scheur tussen twee randen in metselwerk	Nee	0	
2	Stijfheidsvariatie in fundering, talud	Landschappelijke (ligging/terpand,dijkzijde)	ja/nee	Nee		Diagonale scheur tussen twee randen in metselwerk loodrecht op talud	Nee	0	
3	Relatieve zetting van bodem bij fundering op staal	Zie trillingsgevoelige fundering	SBR A	Ja		Diagonale scheur tussen twee randen in metselwerk of horizontale scheur vlak boven fundering/maaveld	Nee	0	
4	Slechte paalfundering		Risicokaart SBRA	Nee		Diagonale scheur tussen twee randen in metselwerk of horizontale scheur vlak boven fundering/maaveld	Nee	0	
5	Slechte voegspecie	Voegspecie verkruid	>25%	Nee		Scheuren in het voegwerk	Nee	0

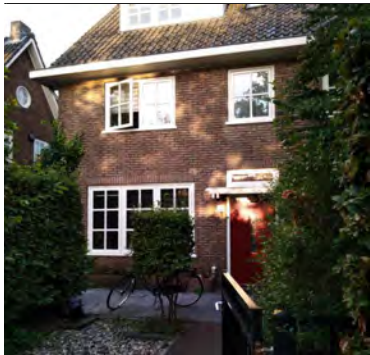
Plaatsnaam: Vught
 Straatnaam: Van Miertstraat
 Nummer: 19
 Bouwjaar: 1938

nr	Oorzaak van verhoogde trillingsgevoeligheid	Herkenning oorzaak	Criterium	Oorzaak check	Opmerkingen oorzaak	Herkenning gevolgschade	Gevolg check	Punten-waarde	Opmerkingen gevolg
1	Scheefstand	Lintvoegmeting, vloerwaterpassing, knikkerkast	afwijking >1:500	ja		Diagonale scheur tussen twee randen in metselwerk	Nee	0	
2	Stijfheidsvariatie in fundering, talud	Landschappelijke ligging(terrand,dijkzijde)	ja/nee	Nee		Diagonale scheur tussen twee randen in metselwerk loodrecht op talud	Nee	0	
3	Relatieve zetting van bodem bij fundering op staal	Zie:trillingsgevoelige fundering	SBR A	ja		Diagonale scheur tussen twee randen in metselwerk of horizontale scheur vlak boven fundering/maaiveld	Nee	0	
4	Slechte paalfundering		Risicokaart SBRA	Nee		Diagonale scheur tussen twee randen in metselwerk of horizontale scheur vlak boven fundering/maaiveld	Nee	0	
5	Slechte voegspecie	Voegspecie verkrumeld	>25%	Nee		Scheuren in het voegwerk	Nee	0

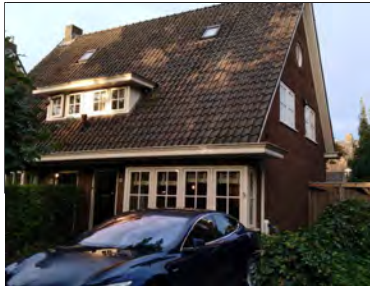
Plaatsnaam: Vught
 Straatnaam: Van Miertstraat
 Nummer: 20
 Bouwjaar: 1938

nr	Oorzaak van verhoogde trillingsgevoeligheid	Herkenning oorzaak	Criterium	Oorzaak check	Opmerkingen oorzaak	Herkenning gevolgschade	Gevolg check	Punten-waarde	Opmerkingen gevolg
1	Scheefstand Stijfheidsvariatie in fundering, talud	Lintvoegmeting, vloerwaterpassing, knikkerkast	afwijking >1:500	ja		Diagonale scheur tussen twee randen in metselwerk	Nee	0	
2	Relatieve zetting van bodem bij fundering op staal	Landschappelijke legging(terprand,dijkzijde)	ja/nee	Nee		Diagonale scheur tussen twee randen in metselwerk loodrecht op talud	Nee	0	
3		Zie:trillingsgevoelige fundering	SBR A	ja		Diagonale scheur tussen twee randen in metselwerk of horizontale scheur vlak boven fundering/maaiveld	Nee	0	
4	Slechte paalfundering		Risicokaart SBRA	Nee		Diagonale scheur tussen twee randen in metselwerk of horizontale scheur vlak boven fundering/maaiveld	Nee	0	
5	Slechte voegspecie	Voegspecie verkrumeld	>25%	Nee		Scheuren in het voegwerk	Nee	0

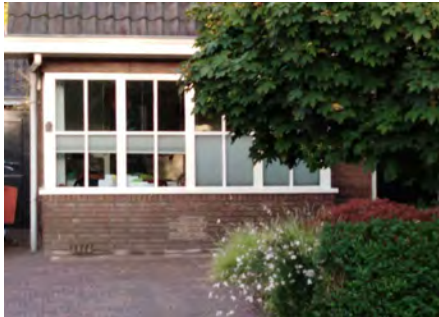
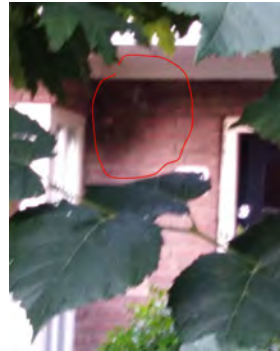
Plaatsnaam: Vught
 Straatnaam: Van Miertstraat
 Nummer: 21
 Bouwjaar: 1938

nr	Oorzaak van verhoogde trillingsgevoeligheid	Herkenning oorzaak	Criterium	Oorzaak check	Opmerkingen oorzaak	Herkenning gevolgschade	Gevolg check	Punten-waarde	Opmerkingen gevolg
1	Scheefstand Stijfheidsvariatie in fundering, talud	Lintvoegmeting, vloerwaterpassing, knikkerkast	afwijking >1:500	Nee		Diagonale scheur tussen twee randen in metselwerk	Nee	0	
2	Relatieve zetting van bodem bij fundering op staal	Zie: trillingsgevoelige fundering	SBR A	Ja		Diagonale scheur tussen twee randen in metselwerk of horizontale scheur vlak boven fundering/maaiveld	Nee	0	
4	Slechte paalfundering		Risicokaart SBRA	Nee		Diagonale scheur tussen twee randen in metselwerk of horizontale scheur vlak boven fundering/maaiveld	Nee	0	
5	Slechte voegspecie	Voegspecie verkrumeld	>25%	Nee		Scheuren in het voegwerk	Nee	0	
6	Lange scheuren	X meter of lopen tussen twee 'gaten'(deuren,ramen) in vlak	x>=2	Nee		Scheuren elders in hetzelfde vlak	Nee	0

7	Onvoldoende horizontale stijfheid in constructie	Niet verankerde wanden/geen vertandingen bij aansluitingen, etc	ja/nee	Nee		Scheefstand van betreffende wanden	Nee	0	
8	Uitbreiding pand	Uitbouw aanwezig, constructief verbonden aan oudbouw	ja/nee	Nee		Scheur bij aansluiting uitbouw	Nee	0	
9	Zwak materiaal(specie,baksteen, etc)+ouderdom	Kleur/structuur+bouwjaar cq renovatiejaar	Risicolijst	Ja		Scheuren door het materiaal	Nee	0	
10	Variatie in fundatie	Fundatiegegevens	ja/nee	Nee		Scheur ter plekke van overgang	Nee	0	
11	Lekkage(grote scheuren in metselwerk, lekkende dakgoot, etc)	Zoutuitslag/uitloging in metselwerk	aanwezig bij kritieke plekken(ramen e.d.)	Ja		Scheuren ter plekke en/of in de omgeving van de lekkage	Nee	0	
12	Veel (korte) scheuren	#/m2	#>=1	Nee		Lange en/of brede scheuren in hetzelfde vlak of in aansluitende vlakken	Nee	0	
13	Sloop van dragende onderdelen	Beeld gevel- en binnenwanden niet in overeenstemming met bouwjaar en/of bouwwijze	ja/nee	Nee		Diagonale scheur herleidbaar tot weggevalen afdrager	Nee	0

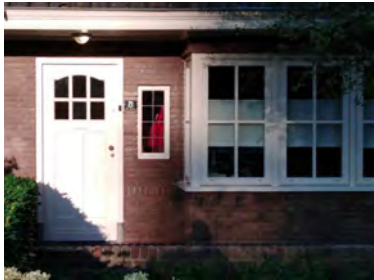
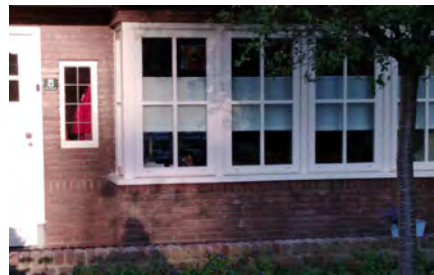
Plaatsnaam: Vught
 Straatnaam: Van Miertstraat
 Nummer: 22
 Bouwjaar: 1938

nr	Oorzaak van verhoogde trillingsgevoeligheid	Herkenning oorzaak	Criterium	Oorzaak check	Opmerkingen oorzaak	Herkenning gevolgschade	Gevolg check	Punten-waarde	Opmerkingen gevolg
1	Scheefstand Stijfheidsvariatie in fundering, talud	Lintvoegmeting, vloerwaterpassing, knikkerkast	afwijking >1:500	Nee		Diagonale scheur tussen twee randen in metselwerk	Nee	0	
2	Relatieve zetting van bodem bij fundering op staal	Landschappelijke legging(terprand,dijkzijde)	ja/nee	Nee		Diagonale scheur tussen twee randen in metselwerk loodrecht op talud	Nee	0	
3		Zie:trillingsgevoelige fundering	SBR A	Ja		Diagonale scheur tussen twee randen in metselwerk of horizontale scheur vlak boven fundering/maaiveld	Nee	0	
4	Slechte paalfundering		Risicokaart SBRA	Nee		Diagonale scheur tussen twee randen in metselwerk of horizontale scheur vlak boven fundering/maaiveld	Nee	0	
5	Slechte voegspecie	Voegspecie verkrumeld	>25%	Nee		Scheuren in het voegwerk	Nee	0
