PHS METEREN - BOXTEL

Rapport analyse kans op trillingschade door trillingen
railverkeer

ProRail

9 MAART 2020

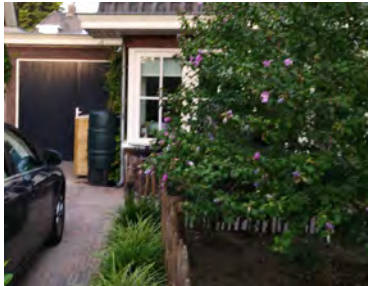
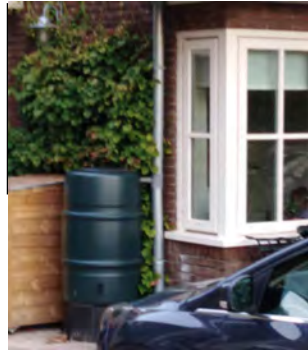
Plaatsnaam: Vught
 Straatnaam: Van Miertstraat
 Nummer: 23
 Bouwjaar: 1935

nr	Oorzaak van verhoogde trillingsgevoeligheid	Herkenning oorzaak	Criterium	Oorzaak check	Opmerkingen oorzaak	Herkenning gevolgschade	Gevolg check	Punten-waarde	Opmerkingen gevolg
1	Scheefstand	Lintvoegmeting, vloerwaterpassing, knikkerkast	afwijking >1:500	ja		Diagonale scheur tussen twee randen in metselwerk	Nee	0	
2	Stijfheidsvariatie in fundering, talud	Landschappelijke legging (terstrand, dijkzijde)	ja/nee	Nee		Diagonale scheur tussen twee randen in metselwerk loodrecht op talud	Nee	0	
3	Relatieve zetting van bodem bij fundering op staal	Zie: trillingsgevoelige fundering	SBR A	ja		Diagonale scheur tussen twee randen in metselwerk of horizontale scheur vlak boven fundering/maaiveld	Nee	0	
4	Slechte paalfundering		Risicokaart SBRA	Nee		Diagonale scheur tussen twee randen in metselwerk of horizontale scheur vlak boven fundering/maaiveld	Nee	0	
5	Slechte voegspecie	Voegspecie verkrumeld	>25%	Nee		Scheuren in het voegwerk	Nee	0

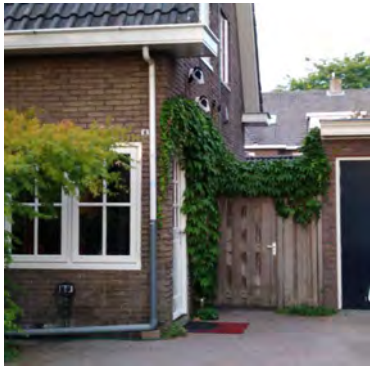
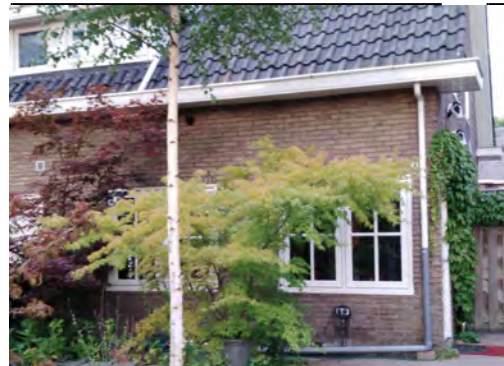
Plaatsnaam: Vught
 Straatnaam: Van Miertstraat
 Nummer: 24
 Bouwjaar: 1935

nr	Oorzaak van verhoogde trillingsgevoeligheid	Herkenning oorzaak	Criterium	Oorzaak check	Opmerkingen oorzaak	Herkenning gevolgschade	Gevolg check	Punten-waarde	Opmerkingen gevolg
1	Scheefstand Stijfheidsvariatie in fundering, talud	Lintvoegmeting, vloerwaterpassing, knikkerkast	afwijking >1:500	ja		Diagonale scheur tussen twee randen in metselwerk	Nee	0	
2	Relatieve zetting van bodem bij fundering op staal	Landschappelijke legging(terprand,dijkzijde)	ja/nee	Nee		Diagonale scheur tussen twee randen in metselwerk loodrecht op talud	Nee	0	
3		Zie:trillingsgevoelige fundering	SBR A	ja		Diagonale scheur tussen twee randen in metselwerk of horizontale scheur vlak boven fundering/maaiveld	Nee	0	
4	Slechte paalfundering		Risicokaart SBRA	Nee		Diagonale scheur tussen twee randen in metselwerk of horizontale scheur vlak boven fundering/maaiveld	Nee	0	
5	Slechte voegspecie	Voegspecie verkrumeld	>25%	Nee		Scheuren in het voegwerk	Nee	0

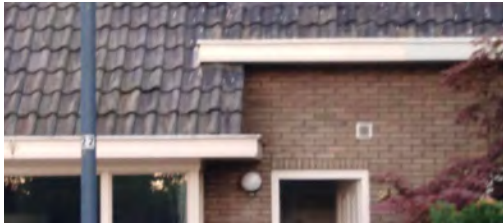
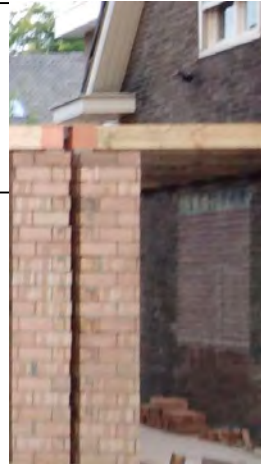
Plaatsnaam: Vught
 Straatnaam: Van Miertstraat
 Nummer: 25
 Bouwjaar: 1935

nr	Oorzaak van verhoogde trillingsgevoeligheid	Herkenning oorzaak	Criterium	Oorzaak check	Opmerkingen oorzaak	Herkenning gevolgschade	Gevolg check	Punten-waarde	Opmerkingen gevolg
1	Scheefstand	Lintvoegmeting, vloerwaterpassing, knikkerkast	afwijking >1:500	ja		Diagonale scheur tussen twee randen in metselwerk	Nee	0	
2	Stijfheidsvariatie in fundering, talud	Landschappelijke legging(terrand,dijkzijde)	ja/nee	Nee		Diagonale scheur tussen twee randen in metselwerk loodrecht op talud	Nee	0	
3	Relatieve zetting van bodem bij fundering op staal	Zie:trillingsgevoelige fundering	SBR A	ja		Diagonale scheur tussen twee randen in metselwerk of horizontale scheur vlak boven fundering/maaiveld	ja	4	Als gevolg van uitbouw?
4	Slechte paalfundering		Risicokaart SBRA	Nee		Diagonale scheur tussen twee randen in metselwerk of horizontale scheur vlak boven fundering/maaiveld	Nee	0	
5	Slechte voegspecie	Voegspecie verkrumeld	>25%	Nee		Scheuren in het voegwerk	Nee	0

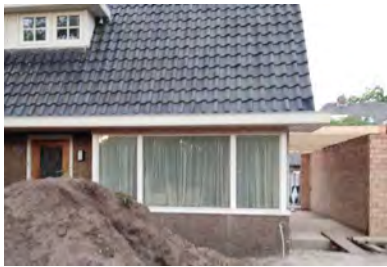
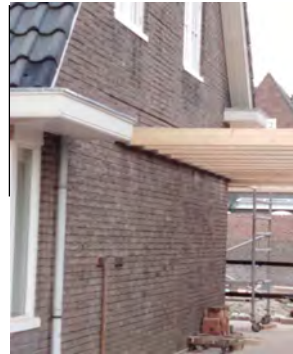
Plaatsnaam: Vught
 Straatnaam: Van Miertstraat
 Nummer: 26
 Bouwjaar: 1935

nr	Oorzaak van verhoogde trillingsgevoeligheid	Herkenning oorzaak	Criterium	Oorzaak check	Opmerkingen oorzaak	Herkenning gevolgschade	Gevolg check	Punten-waarde	Opmerkingen gevolg
1	Scheefstand	Lintvoegmeting, vloerwaterpassing, knikkerkast	afwijking >1:500	Nee		Diagonale scheur tussen twee randen in metselwerk	Nee	0	
2	Stijfheidsvariatie in fundering, talud	Landschappelijke legging (terstrand, dijkzijde)	ja/nee	Nee		Diagonale scheur tussen twee randen in metselwerk loodrecht op talud	Nee	0	
3	Relatieve zetting van bodem bij fundering op staal	Zie: trillingsgevoelige fundering	SBR A	Ja		Diagonale scheur tussen twee randen in metselwerk of horizontale scheur vlak boven fundering/maaiveld	Nee	0	
4	Slechte paalfundering		Risicokaart SBRA	Nee		Diagonale scheur tussen twee randen in metselwerk of horizontale scheur vlak boven fundering/maaiveld	Nee	0	
5	Slechte voegspecie	Voegspecie verkrumeld	>25%	Nee		Scheuren in het voegwerk	Nee	0

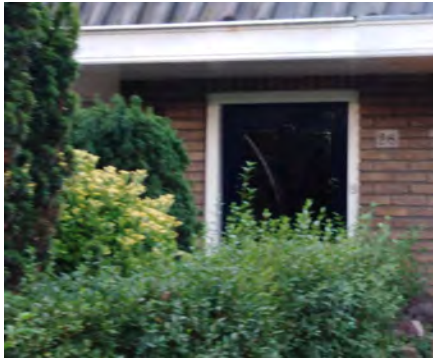
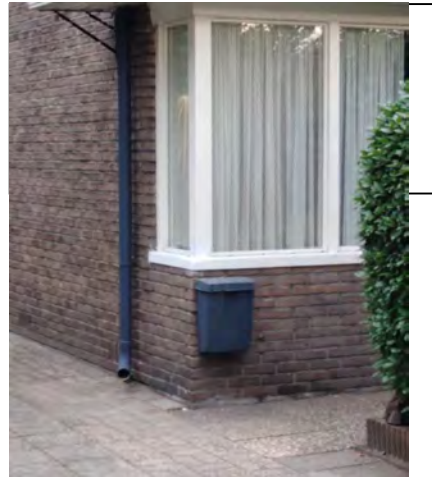
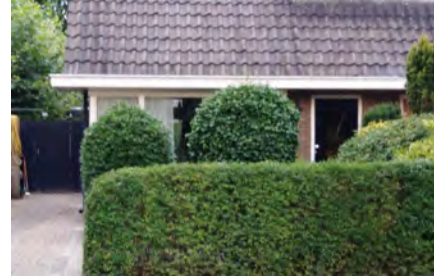
Plaatsnaam: Vught
 Straatnaam: Van Miertstraat
 Nummer: 27
 Bouwjaar: 1935

nr	Oorzaak van verhoogde trillingsgevoeligheid	Herkenning oorzaak	Criterium	Oorzaak check	Opmerkingen oorzaak	Herkenning gevolgschade	Gevolg check	Punten-waarde	Opmerkingen gevolg
1	Scheefstand	Lintvoegmeting, vloerwaterpassing, knikkerkast	afwijking >1:500	Nee		Diagonale scheur tussen twee randen in metselwerk	Nee	0	
2	Stijfheidsvariatie in fundering, talud	Landschappelijke legging (terstrand, dijkzijde)	ja/nee	Nee		Diagonale scheur tussen twee randen in metselwerk loodrecht op talud	Nee	0	
3	Relatieve zetting van bodem bij fundering op staal	Zie: trillingsgevoelige fundering	SBR A	Ja		Diagonale scheur tussen twee randen in metselwerk of horizontale scheur vlak boven fundering/maaiveld	Nee	0	
4	Slechte paalfundering		Risicokaart SBRA	Nee		Diagonale scheur tussen twee randen in metselwerk of horizontale scheur vlak boven fundering/maaiveld	Nee	0	
5	Slechte voegspecie	Voegspecie verkrumeld	>25%	Nee		Scheuren in het voegwerk	Nee	0

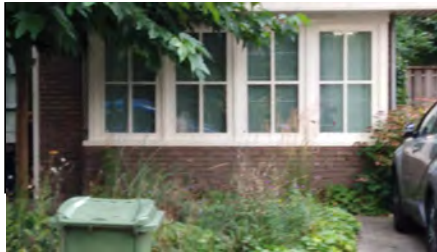
Plaatsnaam: Vught
 Straatnaam: Van Miertstraat
 Nummer: 28
 Bouwjaar: 1935

nr	Oorzaak van verhoogde trillingsgevoeligheid	Herkenning oorzaak	Criterium	Oorzaak check	Opmerkingen oorzaak	Herkenning gevolgschade	Gevolg check	Punten-waarde	Opmerkingen gevolg
1	Scheefstand	Lintvoegmeting, vloerwaterpassing, knikkerkast	afwijking >1:500	ja		Diagonale scheur tussen twee randen in metselwerk	Nee	0	
2	Stijfheidsvariatie in fundering, talud	Landschappelijke legging(terstrand,dijkzijde)	ja/nee	Nee		Diagonale scheur tussen twee randen in metselwerk loodrecht op talud	Nee	0	
3	Relatieve zetting van bodem bij fundering op staal	Zie:trillingsgevoelige fundering	SBR A	ja		Diagonale scheur tussen twee randen in metselwerk of horizontale scheur vlak boven fundering/maaiveld	Nee	0	
4	Slechte paalfundering		Risicokaart SBRA	Nee		Diagonale scheur tussen twee randen in metselwerk of horizontale scheur vlak boven fundering/maaiveld	Nee	0	
5	Slechte voegspecie	Voegspecie verkrumeld	>25%	Nee		Scheuren in het voegwerk	Nee	0

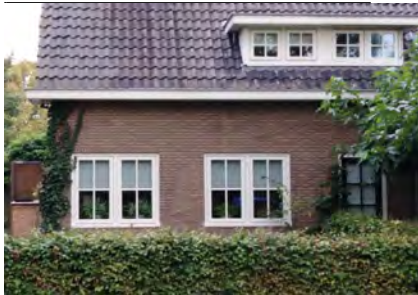
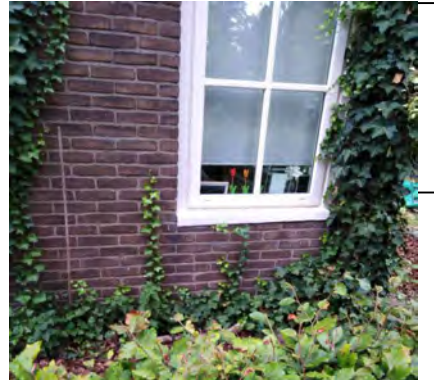
Plaatsnaam: Vught
 Straatnaam: Van Miertstraat
 Nummer: 29
 Bouwjaar: 1935

nr	Oorzaak van verhoogde trillingsgevoeligheid	Herkenning oorzaak	Criterium	Oorzaak check	Opmerkingen oorzaak	Herkenning gevolgschade	Gevolg check	Punten-waarde	Opmerkingen gevolg
1	Scheefstand	Lintvoegmeting, vloerwaterpassing, knikkerkast	afwijking >1:500	ja		Diagonale scheur tussen twee randen in metselwerk	Nee	0	
2	Stijfheidsvariatie in fundering, talud	Landschappelijke legging(terrand,dijkzijde)	ja/nee	Nee		Diagonale scheur tussen twee randen in metselwerk loodrecht op talud	Nee	0	
3	Relatieve zetting van bodem bij fundering op staal	Zie:trillingsgevoelige fundering	SBR A	ja		Diagonale scheur tussen twee randen in metselwerk of horizontale scheur vlak boven fundering/maaiveld	Nee	0	
4	Slechte paalfundering		Risicokaart SBRA	Nee		Diagonale scheur tussen twee randen in metselwerk of horizontale scheur vlak boven fundering/maaiveld	Nee	0	
5	Slechte voegspecie	Voegspecie verkrumeld	>25%	Nee		Scheuren in het voegwerk	Nee	0

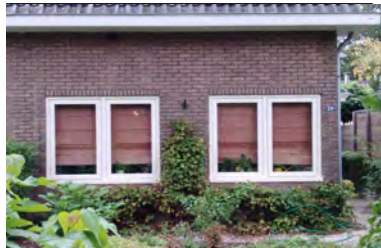
Plaatsnaam: Vught
 Straatnaam: Van Miertstraat
 Nummer: 30
 Bouwjaar: 1935

nr	Oorzaak van verhoogde trillingsgevoeligheid	Herkenning oorzaak	Criterium	Oorzaak check	Opmerkingen oorzaak	Herkenning gevolgschade	Gevolg check	Punten-waarde	Opmerkingen gevolg
1	Scheefstand	Lintvoegmeting, vloerwaterpassing, knikkerkast	afwijking >1:500	ja		Diagonale scheur tussen twee randen in metselwerk	Nee	0	
2	Stijfheidsvariatie in fundering, talud	Landschappelijke legging (terstrand, dijkzijde)	ja/nee	Nee		Diagonale scheur tussen twee randen in metselwerk loodrecht op talud	Nee	0	
3	Relatieve zetting van bodem bij fundering op staal	Zie: trillingsgevoelige fundering	SBR A	ja		Diagonale scheur tussen twee randen in metselwerk of horizontale scheur vlak boven fundering/maaiveld	Nee	0	
4	Slechte paalfundering		Risicokaart SBRA	Nee		Diagonale scheur tussen twee randen in metselwerk of horizontale scheur vlak boven fundering/maaiveld	Nee	0	
5	Slechte voegspecie	Voegspecie verkrumeld	>25%	Nee		Scheuren in het voegwerk	Nee	0

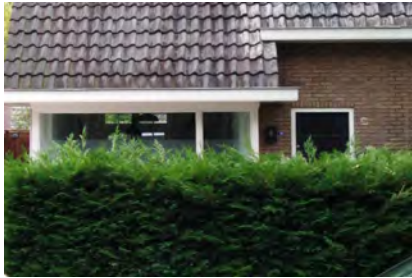
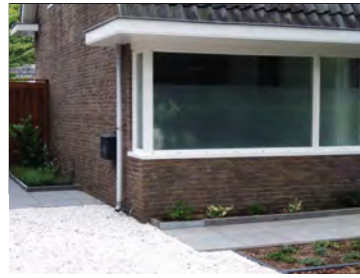
Plaatsnaam: Vught
 Straatnaam: Van Miertstraat
 Nummer: 31
 Bouwjaar: 1935

nr	Oorzaak van verhoogde trillingsgevoeligheid	Herkenning oorzaak	Criterium	Oorzaak check	Opmerkingen oorzaak	Herkenning gevolgschade	Gevolg check	Punten-waarde	Opmerkingen gevolg
1	Scheefstand	Lintvoegmeting, vloerwaterpassing, knikkerkast	afwijking >1:500	ja		Diagonale scheur tussen twee randen in metselwerk	Nee	0	
2	Stijfheidsvariatie in fundering, talud	Landschappelijke legging (terstrand, dijkzijde)	ja/nee	Nee		Diagonale scheur tussen twee randen in metselwerk loodrecht op talud	Nee	0	
3	Relatieve zetting van bodem bij fundering op staal	Zie: trillingsgevoelige fundering	SBR A	ja		Diagonale scheur tussen twee randen in metselwerk of horizontale scheur vlak boven fundering/maaiveld	Nee	0	
4	Slechte paalfundering		Risicokaart SBRA	Nee		Diagonale scheur tussen twee randen in metselwerk of horizontale scheur vlak boven fundering/maaiveld	Nee	0	
5	Slechte voegspecie	Voegspecie verkrumeld	>25%	Nee		Scheuren in het voegwerk	Nee	0

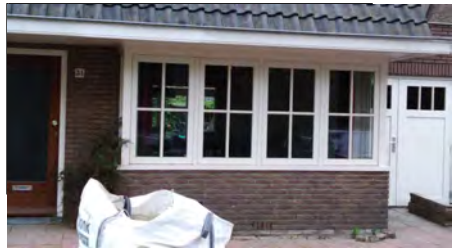
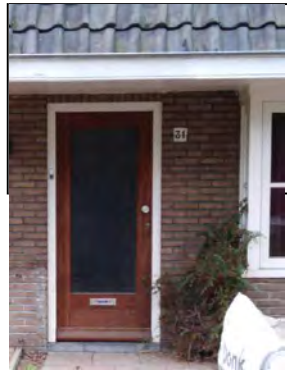
Plaatsnaam: Vught
 Straatnaam: Van Miertstraat
 Nummer: 32
 Bouwjaar: 1935

nr	Oorzaak van verhoogde trillingsgevoeligheid	Herkenning oorzaak	Criterium	Oorzaak check	Opmerkingen oorzaak	Herkenning gevolgschade	Gevolg check	Punten-waarde	Opmerkingen gevolg
1	Scheefstand	Lintvoegmeting, vloerwaterpassing, knikkerkast	afwijking >1:500	Nee		Diagonale scheur tussen twee randen in metselwerk	Nee	0	
2	Stijfheidsvariatie in fundering, talud	Landschappelijke legging (terrand, dijkzijde)	ja/nee	Nee		Diagonale scheur tussen twee randen in metselwerk loodrecht op talud	Nee	0	
3	Relatieve zetting van bodem bij fundering op staal	Zie: trillingsgevoelige fundering	SBR A	Ja		Diagonale scheur tussen twee randen in metselwerk of horizontale scheur vlak boven fundering/maaiveld	Nee	0	
4	Slechte paalfundering		Risicokaart SBRA	Nee		Diagonale scheur tussen twee randen in metselwerk of horizontale scheur vlak boven fundering/maaiveld	Nee	0	
5	Slechte voegspecie	Voegspecie verkrumeld	>25%	Nee		Scheuren in het voegwerk	Nee	0

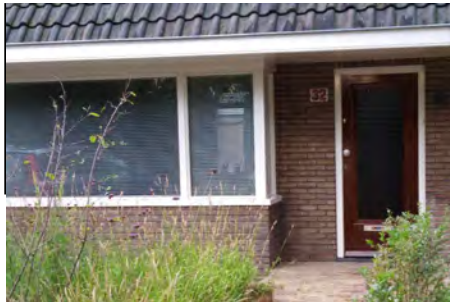
Plaatsnaam: Vught
 Straatnaam: Van Miertstraat
 Nummer: 33
 Bouwjaar: 1935

nr	Oorzaak van verhoogde trillingsgevoeligheid	Herkenning oorzaak	Criterium	Oorzaak check	Opmerkingen oorzaak	Herkenning gevolgschade	Gevolg check	Punten-waarde	Opmerkingen gevolg
1	Scheefstand	Lintvoegmeting, vloerwaterpassing, knikkerkast	afwijking >1:500	Nee		Diagonale scheur tussen twee randen in metselwerk	Nee	0	
2	Stijfheidsvariatie in fundering, talud	Landschappelijke ligging (terprand, dijkzijde)	ja/nee	Nee		Diagonale scheur tussen twee randen in metselwerk loodrecht op talud	Nee	0	
3	Relatieve zetting van bodem bij fundering op staal	Zie: trillingsgevoelige fundering	SBR A	Ja		Diagonale scheur tussen twee randen in metselwerk of horizontale scheur vlak boven fundering/maaiveld	Nee	0	
4	Slechte paalfundering		Risicoaart SBRA	Nee		Diagonale scheur tussen twee randen in metselwerk of horizontale scheur vlak boven fundering/maaiveld	Nee	0	
5	Slechte voegspecie	Voegspecie verkrumeld	>25%	Nee		Scheuren in het voegwerk	Nee	0

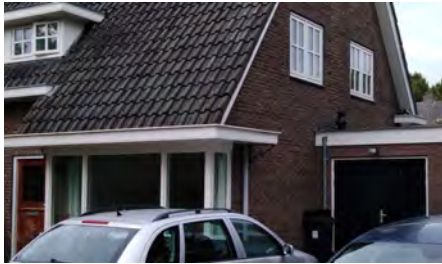
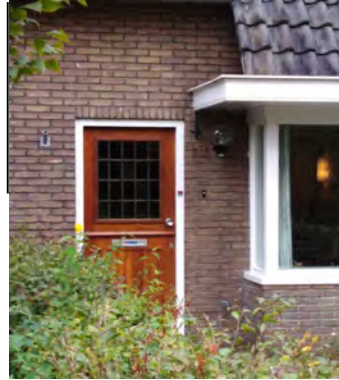
Plaatsnaam: Vught
 Straatnaam: Van Miertstraat
 Nummer: 34
 Bouwjaar: 1935

nr	Oorzaak van verhoogde trillingsgevoeligheid	Herkenning oorzaak	Criterium	Oorzaak check	Opmerkingen oorzaak	Herkenning gevolgschade	Gevolg check	Punten-waarde	Opmerkingen gevolg
1	Scheefstand Stijfheidsvariatie in fundering, talud	Lintvoegmeting, vloerwaterpassing, knikkerkast	afwijking >1:500	Nee		Diagonale scheur tussen twee randen in metselwerk	Nee	0	
2	Relatieve zetting van bodem bij fundering op staal	Landschappelijke legging(terrand,dijkzijde)	ja/nee	Nee		Diagonale scheur tussen twee randen in metselwerk loodrecht op talud	Nee	0	
3		Zie:trillingsgevoelige fundering	SBR A	ja		Diagonale scheur tussen twee randen in metselwerk of horizontale scheur vlak boven fundering/maaiveld	Nee	0	
4	Slechte paalfundering		Risicokaart SBRA	Nee		Diagonale scheur tussen twee randen in metselwerk of horizontale scheur vlak boven fundering/maaiveld	Nee	0	
5	Slechte voegspecie	Voegspecie verkrumeld	>25%	Nee		Scheuren in het voegwerk	Nee	0

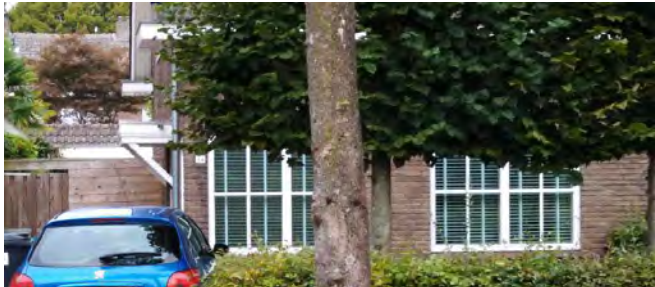
Plaatsnaam: Vught
 Straatnaam: Van Miertstraat
 Nummer: 35
 Bouwjaar: 1935

nr	Oorzaak van verhoogde trillingsgevoeligheid	Herkenning oorzaak	Criterium	Oorzaak check	Opmerkingen oorzaak	Herkenning gevolgschade	Gevolg check	Punten-waarde	Opmerkingen gevolg
1	Scheefstand	Lintvoegmeting, vloerwaterpassing, knikkerkast	afwijking >1:500	ja	bij dvoordeur	Diagonale scheur tussen twee randen in metselwerk	Nee	0	
2	Stijfheidsvariatie in fundering, talud	Landschappelijke legging(terstrand,dijkzijde)	ja/nee	Nee		Diagonale scheur tussen twee randen in metselwerk loodrecht op talud	Nee	0	
3	Relatieve zetting van bodem bij fundering op staal	Zie:trillingsgevoelige fundering	SBR A	ja		Diagonale scheur tussen twee randen in metselwerk of horizontale scheur vlak boven fundering/maaiveld	Nee	0	
4	Slechte paalfundering		Risicokaart SBRA	Nee		Diagonale scheur tussen twee randen in metselwerk of horizontale scheur vlak boven fundering/maaiveld	Nee	0	
5	Slechte voegspecie	Voegspecie verkrumeld	>25%	Nee		Scheuren in het voegwerk	Nee	0

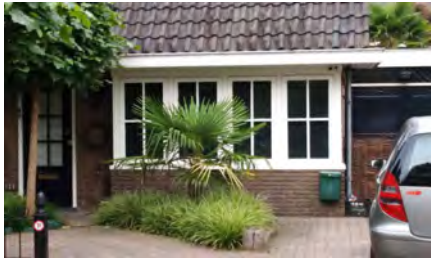
Plaatsnaam: Vught
 Straatnaam: Van Miertstraat
 Nummer: 36
 Bouwjaar: 1935

nr	Oorzaak van verhoogde trillingsgevoeligheid	Herkenning oorzaak	Criterium	Oorzaak check	Opmerkingen oorzaak	Herkenning gevolgschade	Gevolg check	Punten-waarde	Opmerkingen gevolg
1	Scheefstand	Lintvoegmeting, vloerwaterpassing, knikkerkast	afwijking >1:500	ja		Diagonale scheur tussen twee randen in metselwerk	ja	4	
2	Stijfheidsvariatie in fundering, talud	Landschappelijke legging(terrand,dijkzijde)	ja/nee	Nee		Diagonale scheur tussen twee randen in metselwerk loodrecht op talud	Nee	0	
3	Relatieve zetting van bodem bij fundering op staal	Zie:trillingsgevoelige fundering	SBR A	ja		Diagonale scheur tussen twee randen in metselwerk of horizontale scheur vlak boven fundering/maaiveld	Nee	0	
4	Slechte paalfundering		Risicokaart SBRA	Nee		Diagonale scheur tussen twee randen in metselwerk of horizontale scheur vlak boven fundering/maaiveld	Nee	0	
5	Slechte voegspecie	Voegspecie verkrumeld	>25%	Nee		Scheuren in het voegwerk	Nee	0

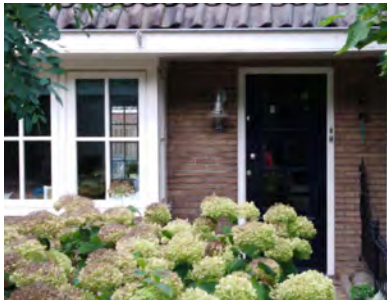
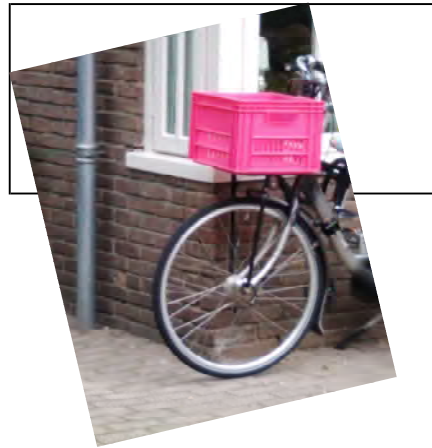
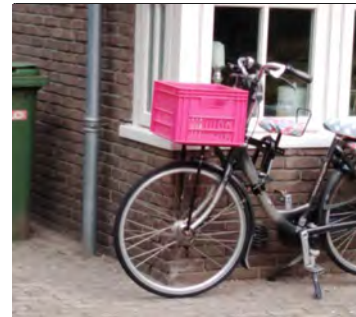
Plaatsnaam: Vught
 Straatnaam: Van Miertstraat
 Nummer: 37
 Bouwjaar: 1935

nr	Oorzaak van verhoogde trillingsgevoeligheid	Herkenning oorzaak	Criterium	Oorzaak check	Opmerkingen oorzaak	Herkenning gevolgschade	Gevolg check	Punten-waarde	Opmerkingen gevolg
1	Scheefstand Stijfheidsvariatie in fundering, talud	Lintvoegmeting, vloerwaterpassing, knikkerkast	afwijking >1:500	Nee		Diagonale scheur tussen twee randen in metselwerk	Nee	0	
2	Relatieve zetting van bodem bij fundering op staal	Landschappelijke legging(terrand,dijkzijde)	ja/nee	Nee		Diagonale scheur tussen twee randen in metselwerk loodrecht op talud	Nee	0	
3		Zie:trillingsgevoelige fundering	SBR A	ja		Diagonale scheur tussen twee randen in metselwerk of horizontale scheur vlak boven fundering/maaiveld	Nee	0	
4	Slechte paalfundering		Risicokaart SBRA	Nee		Diagonale scheur tussen twee randen in metselwerk of horizontale scheur vlak boven fundering/maaiveld	Nee	0	
5	Slechte voegspecie	Voegspecie verkrumeld	>25%	Nee		Scheuren in het voegwerk	Nee	0

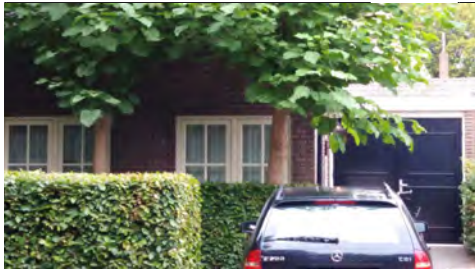
Plaatsnaam: Vught
 Straatnaam: Van Miertstraat
 Nummer: 38
 Bouwjaar: 1935

nr	Oorzaak van verhoogde trillingsgevoeligheid	Herkenning oorzaak	Criterium	Oorzaak check	Opmerkingen oorzaak	Herkenning gevolgschade	Gevolg check	Punten-waarde	Opmerkingen gevolg
1	Scheefstand	Lintvoegmeting, vloerwaterpassing, knikkerkast	afwijking >1:500	Nee		Diagonale scheur tussen twee randen in metselwerk	Nee	0	
2	Stijfheidsvariatie in fundering, talud	Landschappelijke legging(terrand,dijkzijde)	ja/nee	Nee		Diagonale scheur tussen twee randen in metselwerk loodrecht op talud	Nee	0	
3	Relatieve zetting van bodem bij fundering op staal	Zie:trillingsgevoelige fundering	SBR A	Ja		Diagonale scheur tussen twee randen in metselwerk of horizontale scheur vlak boven fundering/maaiveld	Nee	0	
4	Slechte paalfundering		Risicokaart SBRA	Nee		Diagonale scheur tussen twee randen in metselwerk of horizontale scheur vlak boven fundering/maaiveld	Nee	0	
5	Slechte voegspecie	Voegspecie verkrumeld	>25%	Nee		Scheuren in het voegwerk	Nee	0

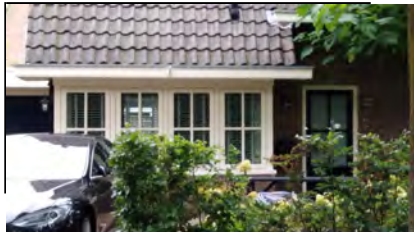
Plaatsnaam: Vught
 Straatnaam: Van Miertstraat
 Nummer: 39
 Bouwjaar: 1935

nr	Oorzaak van verhoogde trillingsgevoeligheid	Herkenning oorzaak	Criterium	Oorzaak check	Opmerkingen oorzaak	Herkenning gevolgschade	Gevolg check	Punten-waarde	Opmerkingen gevolg
1	Scheefstand	Lintvoegmeting, vloerwaterpassing, knikkerkast	afwijking >1:500	ja		Diagonale scheur tussen twee randen in metselwerk	Nee	0	
2	Stijfheidsvariatie in fundering, talud	Landschappelijke legging(terstrand,dijkzijde)	ja/nee	Nee		Diagonale scheur tussen twee randen in metselwerk loodrecht op talud	Nee	0	
3	Relatieve zetting van bodem bij fundering op staal	Zie:trillingsgevoelige fundering	SBR A	ja		Diagonale scheur tussen twee randen in metselwerk of horizontale scheur vlak boven fundering/maaiveld	Nee	0	
4	Slechte paalfundering		Risicokaart SBRA	Nee		Diagonale scheur tussen twee randen in metselwerk of horizontale scheur vlak boven fundering/maaiveld	Nee	0	
5	Slechte voegspecie	Voegspecie verkrumeld	>25%	Nee		Scheuren in het voegwerk	Nee	0

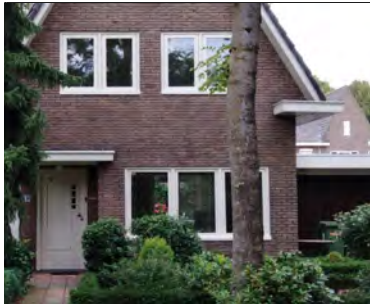
Plaatsnaam: Vught
 Straatnaam: Esschestraat
 Nummer: 1
 Bouwjaar: 1950

nr	Oorzaak van verhoogde trillingsgevoeligheid	Herkenning oorzaak	Criterium	Oorzaak check	Opmerkingen oorzaak	Herkenning gevolgschade	Gevolg check	Punten-waarde	Opmerkingen gevolg
1	Scheefstand	Lintvoegmeting, vloerwaterpassing, knikkerkast	afwijking >1:500	Nee		Diagonale scheur tussen twee randen in metselwerk	Nee	0	
2	Stijfheidsvariatie in fundering, talud	Landschappelijke ligging (terrand, dijkzijde)	ja/nee	Nee		Diagonale scheur tussen twee randen in metselwerk loodrecht op talud	Nee	0	
3	Relatieve zetting van bodem bij fundering op staal	Zie: trillingsgevoelige fundering	SBR A	Ja		Diagonale scheur tussen twee randen in metselwerk of horizontale scheur vlak boven fundering/maaiweld	Ja	4	
4	Slechte paalfundering		Risicokaart SBRA	Nee		Diagonale scheur tussen twee randen in metselwerk of horizontale scheur vlak boven fundering/maaiweld	Nee	0	
5	Slechte voegspecie	Voegspecie verkrumeld	>25%	Ja		Scheuren in het voegwerk	Ja	4

Totaal punten 11

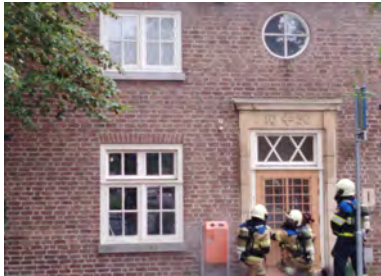
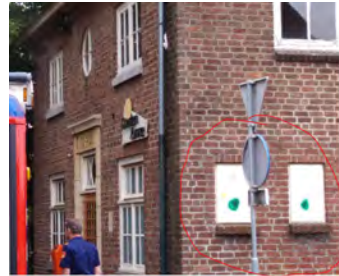
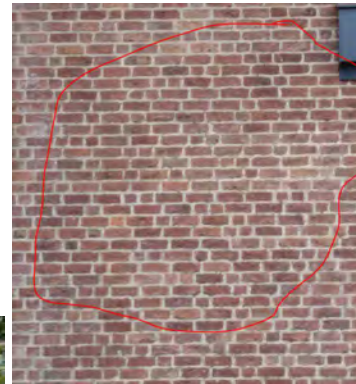
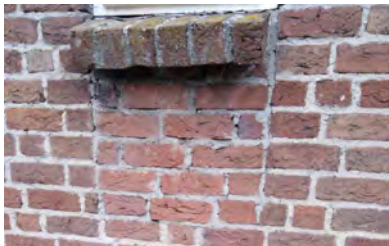
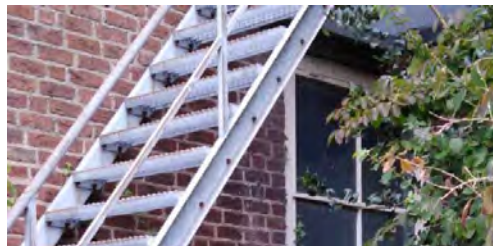
Plaatsnaam: Vught
 Straatnaam: Van Miertstraat
 Nummer: 1,3,5,6,8,10,11,2,4,7,9
 Bouwjaar: 2009

nr	Oorzaak van verhoogde trillingsgevoeligheid	Herkenning oorzaak	Criterium	Oorzaak check	Opmerkingen oorzaak	Herkenning gevolgschade	Gevolg check	Punten-waarde	Opmerkingen gevolg
1	Scheefstand	Lintvoegmeting, vloerwaterpassing, knikkerkast	afwijking >1:500	Nee		Diagonale scheur tussen twee randen in metselwerk	Nee	0	
2	Stijfheidsvariatie in fundering, talud	Landschappelijke legging(terrand,dijkzijde)	ja/nee	Nee		Diagonale scheur tussen twee randen in metselwerk loodrecht op talud	Nee	0	
3	Relatieve zetting van bodem bij fundering op staal	Zie:trillingsgevoelige fundering	SBR A	Ja		Diagonale scheur tussen twee randen in metselwerk of horizontale scheur vlak boven fundering/maaiveld	Nee	0	
4	Slechte paalfundering		Risicokaart SBRA	Nee		Diagonale scheur tussen twee randen in metselwerk of horizontale scheur vlak boven fundering/maaiveld	Nee	0	
5	Slechte voegspecie	Voegspecie verkrumeld	>25%	Nee		Scheuren in het voegwerk	Nee	0

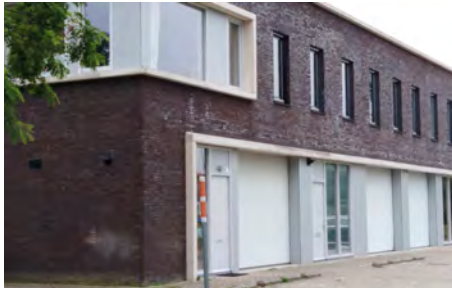
Plaatsnaam: Vught
 Straatnaam: Pieter Bruegellaan
 Nummer: 36
 Bouwjaar: 1954

nr	Oorzaak van verhoogde trillingsgevoeligheid	Herkenning oorzaak	Criterium	Oorzaak check	Opmerkingen oorzaak	Herkenning gevolgschade	Gevolg check	Punten-waarde	Opmerkingen gevolg
1	Scheefstand	Lintvoegmeting, vloerwaterpassing, knikkermeting	afwijking >1.500	Nee		Diagonale scheur tussen twee randen in metselwerk	Nee	B	
2	Stijfheidsvariatie in fundering, talud	Landschappelijke ligging(terrand,dijkzijde)	ja/nee	Nee		Diagonale scheur tussen twee randen in metselwerk loodrecht op talud	Nee	B	
3	Relatieve zetting van bodem bij fundering op staal	Zie trillingsgevoelige fundering	SBR A	Ja		Diagonale scheur tussen twee randen in metselwerk of horizontale scheur vlak boven fundering/maalveld	Nee	B	
4	Slechte paalfundering		Risicokaart SBRA	Nee		Diagonale scheur tussen twee randen in metselwerk of horizontale scheur vlak boven fundering/maalveld	Nee	B	
5	Slechte voegspecie	Voegspecie verkuimd	>25%	Nee		Scheuren in het voegwerk	Nee	B

13	Sloop of dragende onderdelen	Beeld gevel- en binnenwanden niet in overeenstemming met bouwjaar en/of bouwwijze	ja/nee	Ja		Diagonale scheur herleidbaar tot weggevalen afdrager	Nee	B

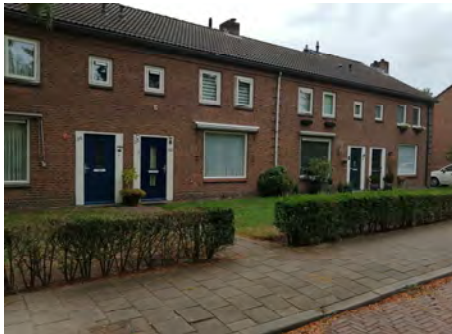
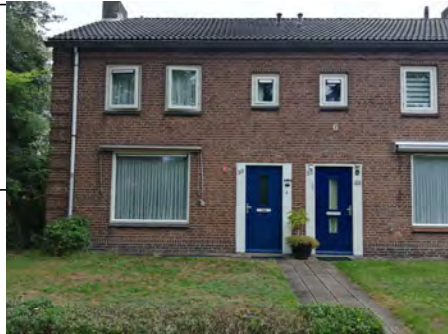
Plaatsnaam: Vught
 Straatnaam: Pieter Bruegellaan
 Nummer: 35
 Bouwjaar: 1954

nr	Oorzaak van verhoogde trillingsgevoeligheid	Herkenning oorzaak	Criterium	Oorzaak check	Opmerkingen oorzaak	Herkenning gevolschade	Gevolg check	Punten-waarde	Opmerkingen gevolg
1	Scheefstand	Uitvoegmeting, vloerwaterpassing, knikkerstet	afwijking >1.500	Nee		Diagonale scheur tussen twee randen in metselwerk	Nee	B	
2	Stijfheidsvariatie in fundering, talud	Landschappelijke ligging(terpand,dijkzijde)	ja/nee	Nee		Diagonale scheur tussen twee randen in metselwerk loodrecht op talud	Nee	B	
3	Relatieve zetting van bodem bij fundering op staal	Zie:trillingsgevoelige fundering	SBR A	Ja		Diagonale scheur tussen twee randen in metselwerk of horizontale scheur vlak boven fundering/maalveld	Nee	B	
4	Slechte paalfundering		Risicokaart SBRA	Nee		Diagonale scheur tussen twee randen in metselwerk of horizontale scheur vlak boven fundering/maalveld	Nee	B	
5	Slechte voegspecie	Voegspecie verkuimd	>25%	Nee		Scheuren in het voegwerk	Nee	B

13	Sloop of dragende onderdelen	Beeld gevel- en binnenwanden niet in overeenstemming met bouwjaar en/of bouwwijze	ja/nee	Ja		Diagonale scheur herleidbaar tot weggevalen afdrager	Nee	B

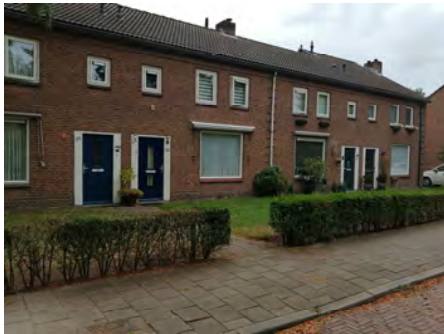
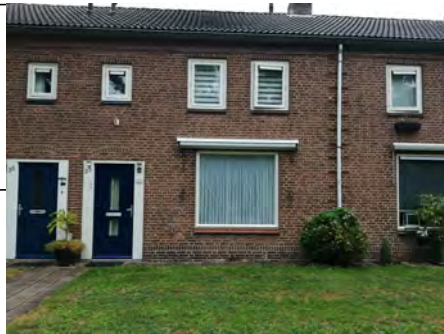
Plaatsnaam: Vught
 Straatnaam: Pieter Bruegellaan
 Nummer: 34
 Bouwjaar: 1954

nr	Oorzaak van verhoogde trillingsgevoeligheid	Herkenning oorzaak	Criterium	Oorzaak check	Opmerkingen oorzaak	Herkenning gevolgschade	Gevolg check	Punten-waarde	Opmerkingen gevolg
1	Scheefstand	Lintvoegmeting, vloerwaterpassing, knikkerstest	afwijking >1.500	Nee		Diagonale scheur tussen twee randen in metselwerk	Nee	B	
2	Stijfheidsvariatie in fundering, talud	Landschappelijke ligging(terrand,dijkzijde)	ja/nee	Nee		Diagonale scheur tussen twee randen in metselwerk loodrecht op talud	Nee	B	
3	Relatieve zetting van bodem bij fundering op staal	Zie trillingsgevoelige fundering	SBR A	Ja		Diagonale scheur tussen twee randen in metselwerk of horizontale scheur vlak boven fundering/maalveld	Nee	B	
4	Slechte paalfundering		Risicokaart SBRA	Nee		Diagonale scheur tussen twee randen in metselwerk of horizontale scheur vlak boven fundering/maalveld	Nee	B	
5	Slechte voegspecie	Voegspecie verkuimd	>25%	Nee		Scheuren in het voegwerk	Nee	B

13	Sloop van dragende onderdelen	Beeld gevel- en binnenwanden niet in overeenstemming met bouwjaar en/of bouwwijze	ja/nee	Ja		Diagonale scheur herleidbaar tot weggevalen afdrager	Nee	B

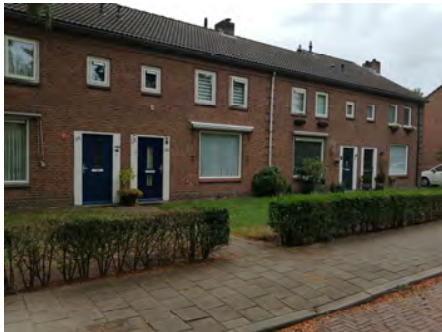
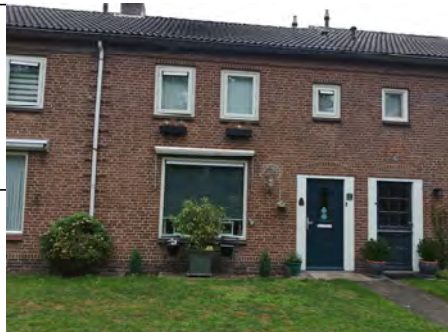
Plaatsnaam: Vught
 Straatnaam: Pieter Bruegellaan
 Nummer: 33
 Bouwjaar: 1954

6	Lange scheuren	X meter of lopen tussen twee gaten(deuren,ramen) in vlak	x>=2	Ja		Scheuren elders in hetzelfde vlak	Ja	0	A
7	Onvoldoende horizontale stijfheid in constructie	Niet verankerde wanden/geen veranderingen bij aansluitingen, etc	ja/nee	Nee		Scheefstand van betreffende wanden	Nee	0	
8	Uitbreiding pand	Uitbouw aanwezig, constructief verbonden aan oudbouw	ja/nee	Nee		Scheur bij aansluiting uitbouw	Nee	0	
9	Zwak materiaal(specie,baksteen, etc)+ouderdom	Kleur/structuur+bouwjaar cq renovatiejaar	Risicolijst	Ja		Scheuren door het materiaal	Ja	0	2
10	Variatie in fundatie	Fundatiegegevens	ja/nee	Nee		Scheur ter plekke van overgang	Nee	0	
11	Lekkage(grote scheuren in metselwerk, lekkende dakgoot, etc)	Zoutuitslag/uitloging in metselwerk	aanwezig bij kritieke plekken(ramen e.d.)	Nee		Scheuren ter plekke en/of in de omgeving van de lekkage	Nee	0	
12	Veel (korte) scheuren	#/m2	#>=1	Nee		Lange en/of brede scheuren in hetzelfde vlak of in aansluitende vlakken	Nee	0

13	Sloop of dragende onderdelen	Beeld gevel- en binnenwanden niet in overeenstemming met bouwjaar en/of bouwwijze	ja/nee	Ja		Diagonale scheur herleidbaar tot weggevalen afdrager	Nee	0

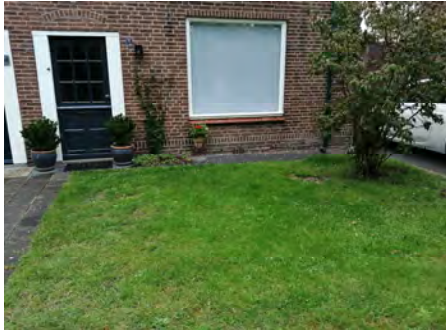
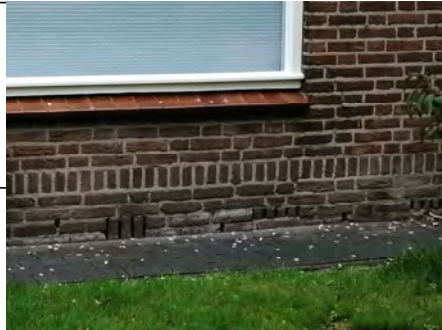
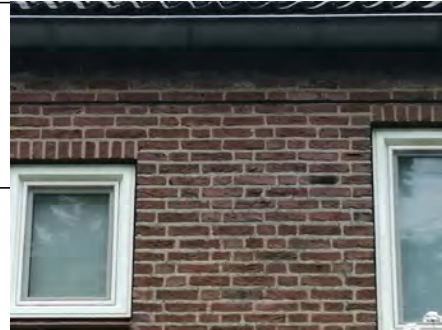
Plaatsnaam: Vught
 Straatnaam: Pieter Bruegellaan
 Nummer: 32
 Bouwjaar: 1954

6	Lange scheuren	X meter of lopen tussen twee gaten(deuren,ramen) in vlak	x>=2	Ja		Scheuren elders in hetzelfde vlak	Ja	4	
7	Onvoldoende horizontale stijfheid in constructie	Niet verankerde wanden/geen veranderingen bij aansluitingen, etc	ja/nee	Nee		Scheefstand van betreffende wanden	Nee	0	
8	Uitbreiding pand	Uitbouw aanwezig, constructief verbonden aan oudbouw	ja/nee	Nee		Scheur bij aansluiting uitbouw	Nee	0	
9	Zwak materiaal(specie,baksteen, etc)+ouderdom	Kleur/structuur+bouwjaar cq renovatiejaar	Risicolijst	Ja		Scheuren door het materiaal	Ja	2	
10	Variatie in fundatie	Fundatiegegevens	ja/nee	Nee		Scheur ter plekke van overgang	Nee	0	
11	Lekkage(grote scheuren in metselwerk, lekkende dakgoot, etc)	Zoutuitslag/uitloging in metselwerk	aanwezig bij kritieke plekken(ramen e.d.)	Nee		Scheuren ter plekke en/of in de omgeving van de lekkage	Nee	0	
12	Veel (korte) scheuren	#/m2	#=>1	Nee		Lange en/of brede scheuren in hetzelfde vlak of in aansluitende vlakken	Nee	0

13	Sloop of dragende onderdelen	Beeld gevel- en binnenwanden niet in overeenstemming met bouwjaar en/of bouwwijze	ja/nee	Ja		Diagonale scheur herleidbaar tot weggevalen afdrager	Nee	0

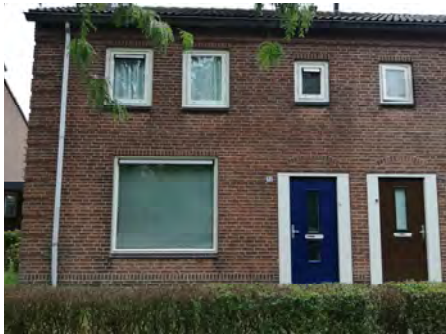
Plaatsnaam: Vught
 Straatnaam: Pieter Bruegellaan
 Nummer: 31
 Bouwjaar: 1954

nr	Oorzaak van verhoogde trillingsgevoeligheid	Herkenning oorzaak	Criterium	Oorzaak check	Opmerkingen oorzaak	Herkenning gevolgschade	Gevolg check	Punten-waarde	Opmerkingen gevolg
1	Scheefstand	Uitvoegmeting, vloerwaterpassing, snikkerstet	afwijking >1.500	Nee		Diagonale scheur tussen twee randen in metselwerk	Nee	0	
2	Stijfheidsvariatie in fundering, talud	Landschappelijke ligging(terpand,dijkzijde)	ja/nee	Nee		Diagonale scheur tussen twee randen in metselwerk loodrecht op talud	Nee	0	
3	Relatieve zetting van bodem bij fundering op staal	Zie:trillingsgevoelige fundering	SBR A	Ja		Diagonale scheur tussen twee randen in metselwerk of horizontale scheur vlak boven fundering/maalveld	Nee	0	
4	Slechte paalfundering		Risicokaart SBRA	Nee		Diagonale scheur tussen twee randen in metselwerk of horizontale scheur vlak boven fundering/maalveld	Nee	0	
5	Slechte voegspecie	Voegspecie verkuimd	>25%	Nee		Scheuren in het voegwerk	Nee	0

6	Lange scheuren	X meter of lopen tussen twee gaten(deuren,ramen) in vlak	x>=2	Nee		Scheuren elders in hetzelfde vlak	Nee	0	
7	Onvoldoende horizontale stijfheid in constructie	Niet verankerde wanden/geen veranderingen bij aansluitingen, etc	ja/nee	Nee		Scheefstand van betreffende wanden	Nee	0	
8	Uitbreiding pand	Uitbouw aanwezig, constructief verbonden aan oudbouw	ja/nee	Nee		Scheur bij aansluiting uitbouw	Nee	0	
9	Zwak materiaal(specie,baksteen, etc)+ouderdom	Kleur/structuur+bouwjaar cq renovatiejaar	Risicolijst	Ja		Scheuren door het materiaal	Nee	0	
10	Variatie in fundatie	Fundatiegegevens	ja/nee	Nee		Scheur ter plekke van overgang	Nee	0	
11	Lekkage(grote scheuren in metselwerk, lekkende dakgoot, etc)	Zoutuitslag/uitloging in metselwerk	aanwezig bij kritieke plekken(ramen e.d.)	Nee		Scheuren ter plekke en/of in de omgeving van de lekkage	Nee	0	
12	Veel (korte) scheuren	#/m2	#>=1	Nee		Lange en/of brede scheuren in hetzelfde vlak of in aansluitende vlakken	Nee	0

13	Sloop van dragende onderdelen	Beeld gevel- en binnenwanden niet in overeenstemming met bouwjaar en/of bouwwijze	ja/nee	Ja		Diagonale scheur herleidbaar tot weggevalen afdrager	Nee	0

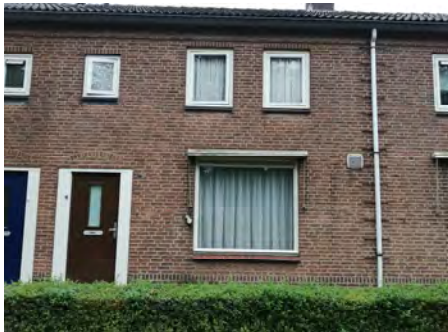
Plaatsnaam: Vught
 Straatnaam: Pieter Bruegellaan
 Nummer: 28
 Bouwjaar: 1954

nr	Oorzaak van verhoogde trillingsgevoeligheid	Herkenning oorzaak	Criterium	Oorzaak check	Opmerkingen oorzaak	Herkenning gevolgschade	Gevolg check	Punten-waarde	Opmerkingen gevolg
1	Scheefstand	Lintvoegmeting, vloerwaterpassing, knikkerkast	afwijking >1.500	Nee		Diagonale scheur tussen twee randen in metselwerk	Nee	B	
2	Stijfheidsvariatie in fundering, talud	Landschappelijke ligging(terpand,dijkzijde)	ja/nee	Nee		Diagonale scheur tussen twee randen in metselwerk loodrecht op talud	Nee	B	
3	Relatieve zetting van bodem bij fundering op staal	Zie:trillingsgevoelige fundering	SBR A	Ja		Diagonale scheur tussen twee randen in metselwerk of horizontale scheur vlak boven fundering/maalveld	Nee	B	
4	Slechte paalfundering		Risicokaart SBRA	Nee		Diagonale scheur tussen twee randen in metselwerk of horizontale scheur vlak boven fundering/maalveld	Nee	B	
5	Slechte voegspecie	Voegspecie verkuimd	>25%	Nee		Scheuren in het voegwerk	Nee	B

6	Lange scheuren	X meter of lopen tussen twee gaten(deuren,ramen) in vlak	x>=2	Nee		Scheuren elders in hetzelfde vlak	Nee	B	
7	Onvoldoende horizontale stijfheid in constructie	Niet verankerde wanden/geen veranderingen bij aansluitingen, etc	ja/nee	Nee		Scheefstand van betreffende wanden	Nee	B	
8	Uitbreiding pand	Uitbouw aanwezig, constructief verbonden aan oudbouw	ja/nee	Nee		Scheur bij aansluiting uitbouw	Nee	B	
9	Zwak materiaal(specie,baksteen, etc)ouderdom	Kleur/structuur+bouwjaar cq renovatiejaar	Risicolijst	Ja		Scheuren door het materiaal	Nee	B	
10	Variatie in fundatie	Fundatiegegevens	ja/nee	Nee		Scheur ter plekke van overgang	Nee	B	
11	Lekkage(grote scheuren in metselwerk, lekkende dakgoot, etc)	Zoutuitslag/uitloging in metselwerk	aanwezig bij kritieke plekken(ramen e.d.)	Nee		Scheuren ter plekke en/of in de omgeving van de lekkage	Nee	B	
12	Veel (korte) scheuren	#/m2	#>=1	Nee		Lange en/of brede scheuren in hetzelfde vlak of in aansluitende vlakken	Nee	B

13	Sloop van dragende onderdelen	Beeld gevel- en binnenwanden niet in overeenstemming met bouwjaar en/of bouwwijze	ja/nee	Ja		Diagonale scheur herleidbaar tot weggevalen afdrager	Nee	B

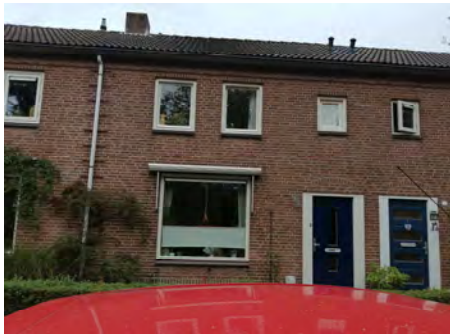
Plaatsnaam: Vught
 Straatnaam: Pieter Bruegellaan
 Nummer: 27
 Bouwjaar: 1954

nr	Oorzaak van verhoogde trillingsgevoeligheid	Herkenning oorzaak	Criterium	Oorzaak check	Opmerkingen oorzaak	Herkenning gevolgschade	Gevolg check	Punten-waarde	Opmerkingen gevolg
1	Scheefstand	Linhoeftmeting, vloerwaterpassing, snijkertest	afwijking >1.500	Nee		Diagonale scheur tussen twee randen in metselwerk	Nee	0	
2	Stijfheidsvariatie in fundering, talud	Landschappelijke ligging(terstrand,dijkzijde)	ja/nee	Nee		Diagonale scheur tussen twee randen in metselwerk loodrecht op talud	Nee	0	
3	Relatieve zetting van bodem bij fundering op staal	Zie:trillingsgevoelige fundering	SBR A	Ja		Diagonale scheur tussen twee randen in metselwerk of horizontale scheur vlak boven fundering/maalveld	Ja	2	
4	Slechte paalfundering		Risicokaart SBRA	Nee		Diagonale scheur tussen twee randen in metselwerk of horizontale scheur vlak boven fundering/maalveld	Nee	0	
5	Slechte voegspecie	Voegspecie verkuimd	>25%	Nee		Scheuren in het voegwerk	Nee	0

6	Lange scheuren	X meter of lopen tussen twee gaten(deuren,ramen) in vlak	x>=2	Ja		Scheuren elders in hetzelfde vlak	Ja	2	A
7	Onvoldoende horizontale stijfheid in constructie	Niet verankerde wanden/geen veranderingen bij aansluitingen, etc	ja/nee	Nee		Scheefstand van betreffende wanden	Nee	0	
8	Uitbreiding pand	Uitbouw aanwezig, constructief verbonden aan oudbouw	ja/nee	Nee		Scheur bij aansluiting uitbouw	Nee	0	
9	Zwak materiaal(specie,baksteen, etc)-ouderdom	Kleur/structuur+bouwjaar cq renovatiejaar	Risicolijst	Ja		Scheuren door het materiaal	Ja	2	
10	Variatie in fundatie	Fundatiegegevens	ja/nee	Nee		Scheur ter plekke van overgang	Nee	0	
11	Lekkage(grote scheuren in metselwerk, lekkende dakgoot, etc)	Zoutuitslag/uitloging in metselwerk	aanwezig bij kritieke plekken(ramen e.d.)	Nee		Scheuren ter plekke en/of in de omgeving van de lekkage	Nee	0	
12	Veel (korte) scheuren	#/m2	#>=1	Nee		Lange en/of brede scheuren in hetzelfde vlak of in aansluitende vlakken	Nee	0

13	Sloop of dragende onderdelen	Beeld gevel- en binnenwanden niet in overeenstemming met bouwjaar en/of bouwwijze	ja/nee	Ja		Diagonale scheur herleidbaar tot weggevalen afdrager	Nee	0

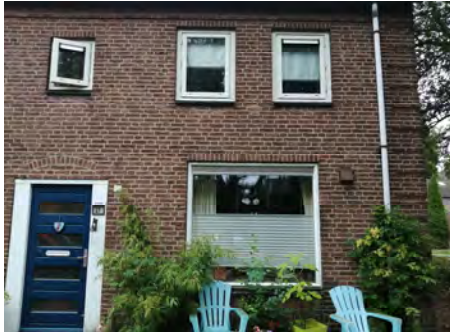
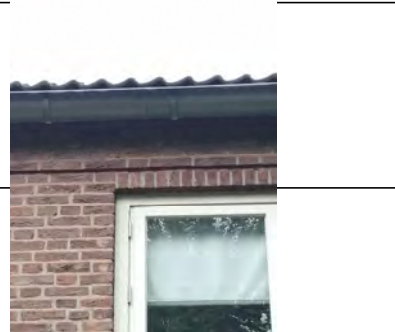
Plaatsnaam: Vught
 Straatnaam: Vincent van Goghlaan
 Nummer: 5
 Bouwjaar: 1954

nr	Oorzaak van verhoogde trillingsgevoeligheid	Herkenning oorzaak	Criterium	Oorzaak check	Opmerkingen oorzaak	Herkenning gevolgschade	Gevolg check	Punten-waarde	Opmerkingen gevolg
1	Scheefstand	Uitvoegmeting, vloerwaterpassing, knikker-test	afwijking >1.500	Nee		Diagonale scheur tussen twee randen in metselwerk	Nee	0	
2	Stijfheidsvariatie in fundering, talud	Landschappelijke ligging(terstrand,dijkzijde)	ja/nee	Nee		Diagonale scheur tussen twee randen in metselwerk loodrecht op talud	Nee	0	
3	Relatieve zetting van bodem bij fundering op staal	Zie:trillingsgevoelige fundering	SBR A	Ja		Diagonale scheur tussen twee randen in metselwerk of horizontale scheur vlak boven fundering/maalveld	Nee	0	
4	Slechte paalfundering		Risicokaart SBRA	Nee		Diagonale scheur tussen twee randen in metselwerk of horizontale scheur vlak boven fundering/maalveld	Nee	0	
5	Slechte voegspecie	Voegspecie verkruid	>25%	Nee		Scheuren in het voegwerk	Nee	0

6	Lange scheuren	X meter of lopen tussen twee gaten(deuren,ramen) in vlak	x>=2	Nee		Scheuren elders in hetzelfde vlak	Nee	0	
7	Onvoldoende horizontale stijfheid in constructie	Niet verankerde wanden/geen veranderingen bij aansluitingen, etc	ja/nee	Nee		Scheefstand van betreffende wanden	Nee	0	
8	Uitbreiding pand	Uitbouw aanwezig, constructief verbonden aan oudbouw	ja/nee	Nee		Scheur bij aansluiting uitbouw	Nee	0	
9	Zwak materiaal(specie,baksteen, etc)+ouderdom	Kleur/structuur+bouwjaar cq renovatiejaar	Risicoolijst	Nee		Scheuren door het materiaal	Nee	0	
10	Variatie in fundatie	Fundatiegegevens	ja/nee	Nee		Scheur ter plekke van overgang	Nee	0	
11	Lekkage(grote scheuren in metselwerk, lekkende dakgoot, etc)	Zoutuitslag/uitloging in metselwerk	aanwezig bij kritieke plekken(ramen e.d.)	Nee		Scheuren ter plekke en/of in de omgeving van de lekkage	Nee	0	
12	Veel (korte) scheuren	#/m2	#>=1	Nee		Lange en/of brede scheuren in hetzelfde vlak of in aansluitende vlakken	Nee	0

13	Sloop van dragende onderdelen	Beeld gevel- en binnenwanden niet in overeenstemming met bouwjaar en/of bouwwijze	ja/nee	Nee		Diagonale scheur herleidbaar tot weggevalen afdrager	Nee	0

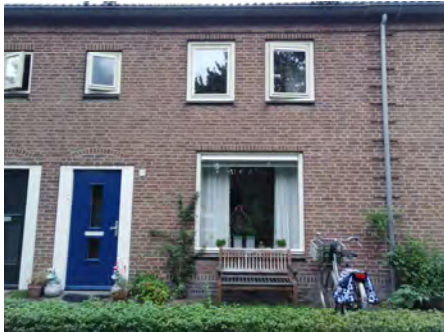
Plaatsnaam: Vught
 Straatnaam: Pieter Bruegellaan
 Nummer: 25
 Bouwjaar: 1954

nr	Oorzaak van verhoogde trillingsgevoeligheid	Herkenning oorzaak	Criterium	Oorzaak check	Opmerkingen oorzaak	Herkenning gevolgschade	Gevolg check	Punten-waarde	Opmerkingen gevolg
1	Scheefstand	Uitvoegmeting, vloerwaterpassing, knikkerstet	afwijking >1.500	Nee		Diagonale scheur tussen twee randen in metselwerk	Nee	0	
2	Stijfheidsvariatie in fundering, talud	Landschappelijke ligging(terrand,dijkzijde)	ja/nee	Nee		Diagonale scheur tussen twee randen in metselwerk loodrecht op talud	Nee	0	
3	Relatieve zetting van bodem bij fundering op staal	Zie:trillingsgevoelige fundering	SBR A	Ja		Diagonale scheur tussen twee randen in metselwerk of horizontale scheur vlak boven fundering/maalveld	Nee	0	
4	Slechte paalfundering		Risicokaart SBRA	Nee		Diagonale scheur tussen twee randen in metselwerk of horizontale scheur vlak boven fundering/maalveld	Nee	0	
5	Slechte voegspecie	Voegspecie verkuimd	>25%	Nee		Scheuren in het voegwerk	Nee	0

6	Lange scheuren	X meter of lopen tussen twee gaten(deuren,ramen) in vlak	x>=2	Nee		Scheuren elders in hetzelfde vlak	Nee	0	
7	Onvoldoende horizontale stijfheid in constructie	Niet verankerde wanden/geen veranderingen bij aansluitingen, etc	ja/nee	Nee		Scheefstand van betreffende wanden	Nee	0	
8	Uitbreiding pand	Uitbouw aanwezig, constructief verbonden aan oudbouw	ja/nee	Nee		Scheur bij aansluiting uitbouw	Nee	0	
9	Zwak materiaal(specie,baksteen, etc)+ouderdom	Kleur/structuur+bouwjaar cq renovatiejaar	Risicolijst	Ja		Scheuren door het materiaal	Nee	0	
10	Variatie in fundatie	Fundatiegegevens	ja/nee	Nee		Scheur ter plekke van overgang	Nee	0	
11	Lekkage(grote scheuren in metselwerk, lekkende dakgoot, etc)	Zoutuitslag/uitloging in metselwerk	aanwezig bij kritieke plekken(ramen e.d.)	Nee		Scheuren ter plekke en/of in de omgeving van de lekkage	Nee	0	
12	Veel (korte) scheuren	#/m2	#>=1	Nee		Lange en/of brede scheuren in hetzelfde vlak of in aansluitende vlakken	Nee	0

13	Sloop of dragende onderdelen	Beeld gevel- en binnenwanden niet in overeenstemming met bouwjaar en/of bouwwijze	ja/nee	Ja		Diagonale scheur herleidbaar tot weggevalen afdrager	Nee	0

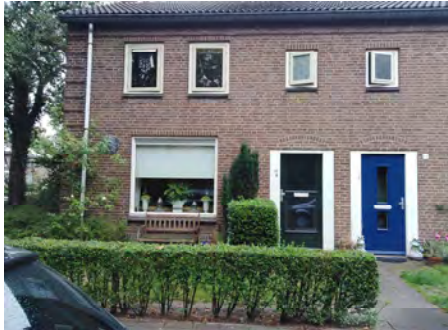
Plaatsnaam: Vught
 Straatnaam: Pieter Bruegellaan
 Nummer: 24
 Bouwjaar: 1954

nr	Oorzaak van verhoogde trillingsgevoeligheid	Herkenning oorzaak	Criterium	Oorzaak check	Opmerkingen oorzaak	Herkenning gevolgschade	Gevolg check	Punten-waarde	Opmerkingen gevolg
1	Scheefstand	Lintvoegmeting, vloerwaterpassing, knikkerstet	afwijking >1.500	Nee		Diagonale scheur tussen twee randen in metselwerk	Nee	0	
2	Stijfheidsvariatie in fundering, talud	Landschappelijke ligging(terpand,dijkzijde)	ja/nee	Nee		Diagonale scheur tussen twee randen in metselwerk loodrecht op talud	Nee	0	
3	Relatieve zetting van bodem bij fundering op staal	Zie:trillingsgevoelige fundering	SBR A	Ja		Diagonale scheur tussen twee randen in metselwerk of horizontale scheur vlak boven fundering/maalveld	Nee	0	
4	Slechte paalfundering		Risicokaart SBRA	Nee		Diagonale scheur tussen twee randen in metselwerk of horizontale scheur vlak boven fundering/maalveld	Nee	0	
5	Slechte voegspecie	Voegspecie verkuimd	>25%	Nee		Scheuren in het voegwerk	Nee	0

6	Lange scheuren	X meter of lopen tussen twee gaten(deuren,ramen) in vlak	>x=2	Nee		Scheuren elders in hetzelfde vlak	Nee	0	
7	Onvoldoende horizontale stijfheid in constructie	Niet verankerde wanden/geen veranderingen bij aansluitingen, etc	ja/nee	Nee		Scheefstand van betreffende wanden	Nee	0	
8	Uitbreiding pand	Uitbouw aanwezig, constructief verbonden aan oudbouw	ja/nee	Nee		Scheur bij aansluiting uitbouw	Nee	0	
9	Zwak materiaal(specie,baksteen, etc)+ouderdom	Kleur/structuur+bouwjaar cq renovatiejaar	Risicoolijst	Ja		Scheuren door het materiaal	Nee	0	
10	Variatie in fundatie	Fundatiegegevens	ja/nee	Nee		Scheur ter plekke van overgang	Nee	0	
11	Lekkage(grote scheuren in metselwerk, lekkende dakgoot, etc)	Zoutuitslag/uitloging in metselwerk	aanwezig bij kritieke plekken(ramen e.d.)	Ja		Scheuren ter plekke en/of in de omgeving van de lekkage	Nee	0	
12	Veel (korte) scheuren	#/m2	#=1	Nee		Lange en/of brede scheuren in hetzelfde vlak of in aansluitende vlakken	Nee	0

13	Sloop of dragende onderdelen	Beeld gevel- en binnenwanden niet in overeenstemming met bouwjaar en/of bouwwijze	ja/nee	Ja		Diagonale scheur herleidbaar tot weggevalen afdrager	Nee	0

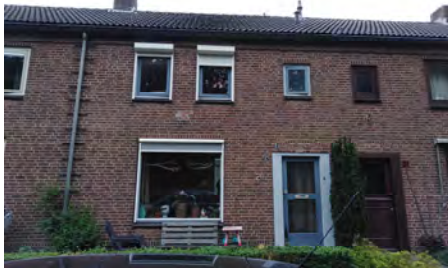
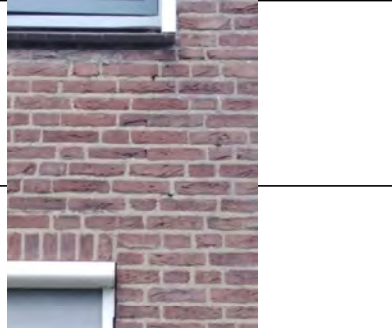
Plaatsnaam: Vught
 Straatnaam: Pieter Bruegellaan
 Nummer: 23
 Bouwjaar: 1954

nr	Oorzaak van verhoogde trillingsgevoeligheid	Herkenning oorzaak	Criterium	Oorzaak check	Opmerkingen oorzaak	Herkenning gevolgschade	Gevolg check	Punten-waarde	Opmerkingen gevolg
1	Scheefstand	Uitvoegmeting, vloerwaterpassing, snikkerstet	afwijking >1.500	Nee		Diagonale scheur tussen twee randen in metselwerk	Nee	0	
2	Stijfheidsvariatie in fundering, talud	Landschappelijke ligging(terpand,dijkzijde)	ja/nee	Nee		Diagonale scheur tussen twee randen in metselwerk loodrecht op talud	Nee	0	
3	Relatieve zetting van bodem bij fundering op staal	Zie:trillingsgevoelige fundering	SBR A	Ja		Diagonale scheur tussen twee randen in metselwerk of horizontale scheur vlak boven fundering/maalveld	Nee	0	
4	Slechte paalfundering		Risicokaart SBRA	Nee		Diagonale scheur tussen twee randen in metselwerk of horizontale scheur vlak boven fundering/maalveld	Nee	0	
5	Slechte voegspecie	Voegspecie verkuimd	>25%	Nee		Scheuren in het voegwerk	Nee	0

6	Lange scheuren	X meter of lopen tussen twee gaten(deuren,ramen) in vlak	>x=2	Ja		Scheuren elders in hetzelfde vlak	Nee	0	
7	Onvoldoende horizontale stijfheid in constructie	Niet verankerde wanden/geen veranderingen bij aansluitingen, etc	ja/nee	Nee		Scheefstand van betreffende wanden	Nee	0	
8	Uitbreiding pand	Uitbouw aanwezig, constructief verbonden aan oudbouw	ja/nee	Nee		Scheur bij aansluiting uitbouw	Nee	0	
9	Zwak materiaal(specie,baksteen, etc)+ouderdom	Kleur/structuur+bouwjaar cq renovatiejaar	Risicoolijst	Ja		Scheuren door het materiaal	Nee	0	
10	Variatie in fundatie	Fundatiegegevens	ja/nee	Nee		Scheur ter plekke van overgang	Nee	0	
11	Lekkage(grote scheuren in metselwerk, lekkende dakgoot, etc)	Zoutuitslag/uitloging in metselwerk	aanwezig bij kritieke plekken(ramen e.d.)	Nee		Scheuren ter plekke en/of in de omgeving van de lekkage	Nee	0	
12	Veel (korte) scheuren	#/m2	#=1	Nee		Lange en/of brede scheuren in hetzelfde vlak of in aansluitende vlakken	Nee	0

13	Sloop of dragende onderdelen	Beeld gevel- en binnenwanden niet in overeenstemming met bouwjaar en/of bouwwijze	ja/nee	Ja		Diagonale scheur herleidbaar tot weggevalen afdrager	Ja	0

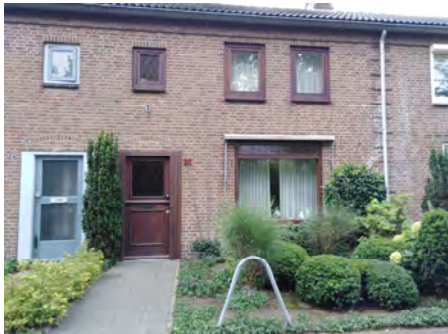
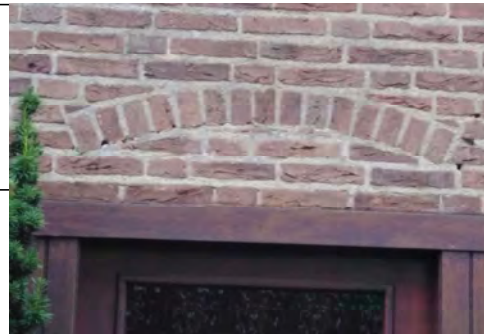
Plaatsnaam: Vught
 Straatnaam: Pieter Bruegellaan
 Nummer: 22
 Bouwjaar: 1954

nr	Oorzaak van verhoogde trillingsgevoeligheid	Herkenning oorzaak	Criterium	Oorzaak check	Opmerkingen oorzaak	Herkenning gevolgschade	Gevolg check	Punten-waarde	Opmerkingen gevolg
1	Scheefstand	Lintvoegmeting, vloerwaterpassing, sikkertest	afwijking >1.500	Nee		Diagonale scheur tussen twee randen in metselwerk	Nee	B	
2	Stijfheidsvariatie in fundering, talud	Landschappelijke ligging(terpand,dijkzijde)	ja/nee	Nee		Diagonale scheur tussen twee randen in metselwerk loodrecht op talud	Nee	B	
3	Relatieve zetting van bodem bij fundering op staal	Zie:trillingsgevoelige fundering	SBRA A	Ja		Diagonale scheur tussen twee randen in metselwerk of horizontale scheur vlak boven fundering/maalveld	Ja	A	
4	Slechte paalfundering		Risicokaart SBRA	Nee		Diagonale scheur tussen twee randen in metselwerk of horizontale scheur vlak boven fundering/maalveld	Nee	B	
5	Slechte voegspecie	Voegspecie verkuimd	>25%	Nee		Scheuren in het voegwerk	Nee	B

6	Lange scheuren	X meter of lopen tussen twee gaten(deuren,ramen) in vlak	x>=2	Ja		Scheuren elders in hetzelfde vlak	Ja	A	
7	Onvoldoende horizontale stijfheid in constructie	Niet verankerde wanden/geen veranderingen bij aansluitingen, etc	ja/nee	Nee		Scheefstand van betreffende wanden	Nee	B	
8	Uitbreiding pand	Uitbouw aanwezig, constructief verbonden aan oudbouw	ja/nee	Nee		Scheur bij aansluiting uitbouw	Nee	B	
9	Zwak materiaal(specie,baksteen, etc)+ouderdom	Kleur/structuur+bouwjaar cq renovatiejaar	Risicolijst	Ja		Scheuren door het materiaal	Ja	A	
10	Variatie in fundatie	Fundatiegegevens	ja/nee	Nee		Scheur ter plekke van overgang	Nee	B	
11	Lekkage(grote scheuren in metselwerk, lekkende dakgoot, etc)	Zoutuitslag/uitloging in metselwerk	aanwezig bij kritieke plekken(ramen e.d.)	Ja		Scheuren ter plekke en/of in de omgeving van de lekkage	Nee	B	
12	Veel (korte) scheuren	#/m2	#>=1	Nee		Lange en/of brede scheuren in hetzelfde vlak of in aansluitende vlakken	Nee	B

13	Sloop of dragende onderdelen	Beeld gevel- en binnenwanden niet in overeenstemming met bouwjaar en/of bouwwijze	ja/nee	Ja		Diagonale scheur herleidbaar tot weggevalen afdrager	Nee	B

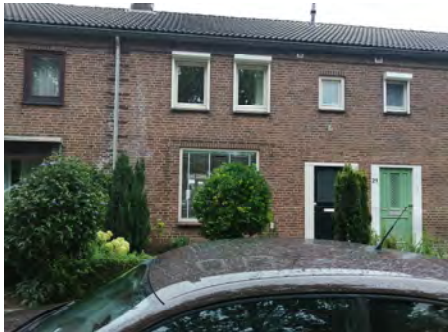
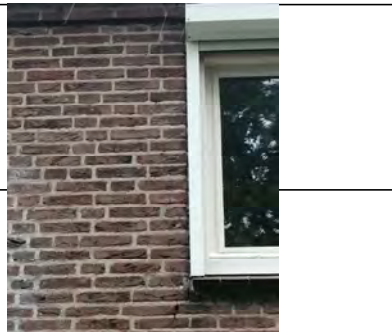
Plaatsnaam: Vught
 Straatnaam: Pieter Bruegellaan
 Nummer: 21
 Bouwjaar: 1954

nr	Oorzaak van verhoogde trillingsgevoeligheid	Herkenning oorzaak	Criterium	Oorzaak check	Opmerkingen oorzaak	Herkenning gevolschade	Gevolg check	Punten-waarde	Opmerkingen gevolg
1	Scheefstand	Linivoegmeting, vloerwaterpassing, knikkermeting	afwijking >1.500	Nee		Diagonale scheur tussen twee randen in metselwerk	Nee	B	
2	Stijfheidsvariatie in fundering, talud	Landschappelijke ligging(terpand,dijkzijde)	ja/nee	Nee		Diagonale scheur tussen twee randen in metselwerk loodrecht op talud	Nee	B	
3	Relatieve zetting van bodem bij fundering op staal	Zie:trillingsgevoelige fundering	SBR A	Ja		Diagonale scheur tussen twee randen in metselwerk of horizontale scheur vlak boven fundering/maalveld	Ja	B	
4	Slechte paalfundering		Risicokaart SBRA	Nee		Diagonale scheur tussen twee randen in metselwerk of horizontale scheur vlak boven fundering/maalveld	Nee	B	
5	Slechte voegspecie	Voegspecie verkuimd	>25%	Nee		Scheuren in het voegwerk	Nee	B

6	Lange scheuren	X meter of lopen tussen twee gaten(deuren,ramen) in vlak	x>=2	Nee		Scheuren elders in hetzelfde vlak	Nee	B	
7	Onvoldoende horizontale stijfheid in constructie	Niet verankerde wanden/geen veranderingen bij aansluitingen, etc	ja/nee	Nee		Scheefstand van betreffende wanden	Nee	B	
8	Uitbreiding pand	Uitbouw aanwezig, constructief verbonden aan oudbouw	ja/nee	Nee		Scheur bij aansluiting uitbouw	Nee	B	
9	Zwak materiaal(specie,baksteen, etc)+ouderdom	Kleur/structuur+bouwjaar cq renovatiejaar	Risicoclijst	Ja		Scheuren door het materiaal	Nee	B	
10	Variatie in fundatie	Fundatiegegevens	ja/nee	Nee		Scheur ter plekke van overgang	Nee	B	
11	Lekkage(grote scheuren in metselwerk, lekkende dakgoot, etc)	Zoutuitslag/uitloging in metselwerk	aanwezig bij kritieke plekken(ramen e.d.)	Nee		Scheuren ter plekke en/of in de omgeving van de lekkage	Nee	B	
12	Veel (korte) scheuren	#/m2	#>=1	Nee		Lange en/of brede scheuren in hetzelfde vlak of in aansluitende vlakken	Nee	B

13	Sloop van dragende onderdelen	Beeld gevel- en binnenwanden niet in overeenstemming met bouwjaar en/of bouwwijze	ja/nee	Ja		Diagonale scheur herleidbaar tot weggevalen afdrager	Nee	B

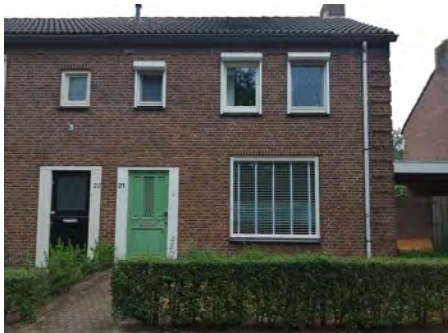
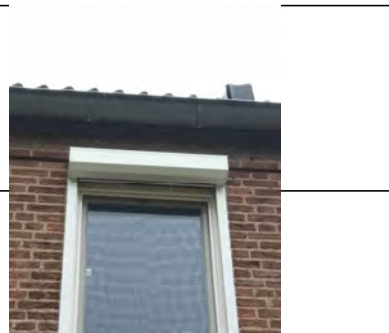
Plaatsnaam: Vught
 Straatnaam: Pieter Bruegellaan
 Nummer: 20
 Bouwjaar: 1954

nr	Oorzaak van verhoogde trillingsgevoeligheid	Herkenning oorzaak	Criterium	Oorzaak check	Opmerkingen oorzaak	Herkenning gevolgschade	Gevolg check	Punten-waarde	Opmerkingen gevolg
1	Scheefstand	Uitvoegmeting, vloerwaterpassing, snikkerst	afwijking >1.500	Nee		Diagonale scheur tussen twee randen in metselwerk	Nee	0	
2	Stijfheidsvariatie in fundering, talud	Landschappelijke ligging(terpand,dijkzijde)	ja/nee	Nee		Diagonale scheur tussen twee randen in metselwerk loodrecht op talud	Nee	0	
3	Relatieve zetting van bodem bij fundering op staal	Zie:trillingsgevoelige fundering	SBR A	Ja		Diagonale scheur tussen twee randen in metselwerk of horizontale scheur vlak boven fundering/maalveld	Nee	0	
4	Slechte paalfundering		Risicokaart SBRA	Nee		Diagonale scheur tussen twee randen in metselwerk of horizontale scheur vlak boven fundering/maalveld	Nee	0	
5	Slechte voegspecie	Voegspecie verkuimd	>25%	Nee		Scheuren in het voegwerk	Nee	0

6	Lange scheuren	X meter of lopen tussen twee gaten(deuren,ramen) in vlak	x>=2	Nee		Scheuren elders in hetzelfde vlak	Nee	0	
7	Onvoldoende horizontale stijfheid in constructie	Niet verankerde wanden/geen veranderingen bij aansluitingen, etc	ja/nee	Nee		Scheefstand van betreffende wanden	Nee	0	
8	Uitbreiding pand	Uitbouw aanwezig, constructief verbonden aan oudbouw	ja/nee	Nee		Scheur bij aansluiting uitbouw	Nee	0	
9	Zwak materiaal(specie,baksteen, etc)+ouderdom	Kleur/structuur+bouwjaar cq renovatiejaar	Risicolijst	Ja		Scheuren door het materiaal	Nee	0	
10	Variatie in fundatie	Fundatiegegevens	ja/nee	Nee		Scheur ter plekke van overgang	Nee	0	
11	Lekkage(grote scheuren in metselwerk, lekkende dakgoot, etc)	Zoutuitslag/uitloging in metselwerk	aanwezig bij kritieke plekken(ramen e.d.)	Nee		Scheuren ter plekke en/of in de omgeving van de lekkage	Nee	0	
12	Veel (korte) scheuren	#/m2	#>=1	Nee		Lange en/of brede scheuren in hetzelfde vlak of in aansluitende vlakken	Nee	0

13	Sloop of dragende onderdelen	Beeld gevel- en binnenwanden niet in overeenstemming met bouwjaar en/of bouwwijze	ja/nee	Ja		Diagonale scheur herleidbaar tot weggevalen afdrager	Nee	0
