PHS METEREN - BOXTEL

Rapport analyse kans op trillingschade door trillingen
railverkeer

ProRail

9 MAART 2020

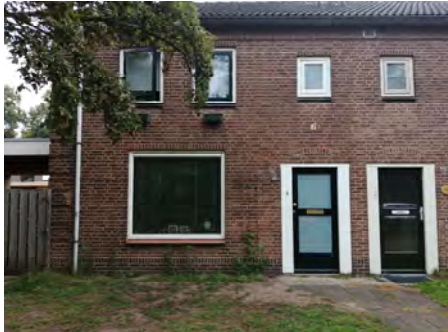
Plaatsnaam: Vught
 Straatnaam: Pieter Bruegellaan
 Nummer: 19
 Bouwjaar: 1954

nr	Oorzaak van verhoogde trillingsgevoeligheid	Herkenning oorzaak	Criterium	Oorzaak check	Opmerkingen oorzaak	Herkenning gevolgschade	Gevolg check	Punten-waarde	Opmerkingen gevolg
1	Scheefstand	Lintvoegmeting, vloerwaterpassing, knikker-test	afwijking >1.500	Nee		Diagonale scheur tussen twee randen in metselwerk	Nee	B	
2	Stijfheidsvariatie in fundering, talud	Landschappelijke ligging (terprand, dijkszijde)	ja/nee	Nee		Diagonale scheur tussen twee randen in metselwerk loodrecht op talud	Nee	B	
3	Relatieve zetting van bodem bij fundering op staal	Zie trillingsgevoelige fundering	SBR A	Ja		Diagonale scheur tussen twee randen in metselwerk of horizontale scheur vlak boven fundering/maalveld	Nee	B	
4	Slechte paalfundering			Nee		Diagonale scheur tussen twee randen in metselwerk of horizontale scheur vlak boven fundering/maalveld	Nee	B	
5	Slechte voegspecie	Voegspecie verkuimd	Risicokaart SBRA >25%	Nee		Scheuren in het voegwerk	Nee	B

6	Lange scheuren	X meter of lopen tussen twee 'gaten' (deuren, ramen) in vlak	x>=2	Nee		Scheuren elders in hetzelfde vlak	Nee	B	
7	Onvoldoende horizontale stijfheid in constructie	Niet verankerde wanden/geen veranderingen bij aansluitingen, etc	ja/nee	Nee		Scheefstand van betreffende wanden	Nee	B	
8	Uitbreiding pand	Uitbouw aanwezig, constructief verbonden aan oudbouw	ja/nee	Nee		Scheur bij aansluiting uitbouw	Nee	B	
9	Zwak materiaal (specie, baksteen, etc) ouderdom	Kleur/structuur+bouwjaar cq renovatiejaar	Risicolijst	Ja		Scheuren door het materiaal	Nee	B	
10	Variatie in fundatie	Fundatiegegevens	ja/nee	Nee		Scheur ter plekke van overgang	Nee	B	
11	Lekkage (grote scheuren in metselwerk, lekkende dakgoot, etc)	Zoutuitslag/uitloging in metselwerk	aanwezig bij kritieke plekken (ramen e.d.)	Nee		Scheuren ter plekke en/of in de omgeving van de lekkage	Nee	B	
12	Veel (korte) scheuren	#/m2	#>=1	Nee		Lange en/of brede scheuren in hetzelfde vlak of in aansluitende vlakken	Nee	B

13	Sloop of dragende onderdelen	Beeld gevel- en binnenwanden niet in overeenstemming met bouwjaar en/of bouwwijze	ja/nee	Ja		Diagonale scheur herleidbaar tot weggevalen afdrager	Nee	B

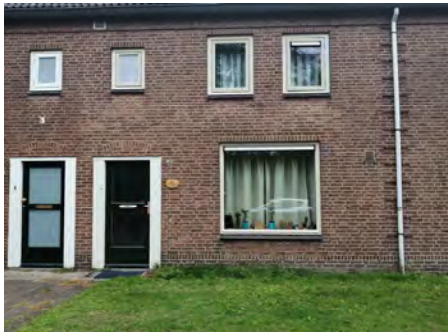
Plaatsnaam: Vught
 Straatnaam: Pieter Bruegellaan
 Nummer: 18
 Bouwjaar: 1954

nr	Oorzaak van verhoogde trillingsgevoeligheid	Herkenning oorzaak	Criterium	Oorzaak check	Opmerkingen oorzaak	Herkenning gevolgschade	Gevolg check	Punten-waarde	Opmerkingen gevolg
1	Scheefstand	Lintvoegmeting, vloerwaterpassing, knikkerstet	afwijking >1.500	Nee		Diagonale scheur tussen twee randen in metselwerk	Nee	0	
2	Stijfheidsvariatie in fundering, talud	Landschappelijke ligging(terpand,dijkzijde)	ja/nee	Nee		Diagonale scheur tussen twee randen in metselwerk loodrecht op talud	Nee	0	
3	Relatieve zetting van bodem bij fundering op staal	Zie:trillingsgevoelige fundering	SBR A	Ja		Diagonale scheur tussen twee randen in metselwerk of horizontale scheur vlak boven fundering/maalveld	Nee	0	
4	Slechte paalfundering		Risicokaart SBRA	Nee		Diagonale scheur tussen twee randen in metselwerk of horizontale scheur vlak boven fundering/maalveld	Nee	0	
5	Slechte voegspecie	Voegspecie verkruid	>25%	Nee		Scheuren in het voegwerk	Nee	0

6	Lange scheuren	X meter of lopen tussen twee gaten(deuren,ramen) in vlak	x>=2	Nee		Scheuren elders in hetzelfde vlak	Nee	0	
7	Onvoldoende horizontale stijfheid in constructie	Niet verankerde wanden/geen veranderingen bij aansluitingen, etc	ja/nee	Nee		Scheuren elders in betreffende wanden	Nee	0	
8	Uitbreiding pand	Uitbouw aanwezig, constructief verbonden aan oudbouw	ja/nee	Nee		Scheur bij aansluiting uitbouw	Nee	0	
9	Zwak materiaal(specie,baksteen, etc)+ouderdom	Kleur/structuur+bouwjaar cq renovatiejaar	Risicoolijst	Ja		Scheuren door het materiaal	Nee	0	
10	Variatie in fundatie	Fundatiegegevens	ja/nee	Nee		Scheur ter plekke van overgang	Nee	0	
11	Lekkage(grote scheuren in metselwerk, lekkende dakgoot, etc)	Zoutuitslag/uitloging in metselwerk	aanwezig bij kritieke plekken(ramen e.d.)	Nee		Scheuren ter plekke en/of in de omgeving van de lekkage	Nee	0	
12	Veel (korte) scheuren	#/m2	#>=1	Nee		Lange en/of brede scheuren in hetzelfde vlak of in aansluitende vlakken	Nee	0

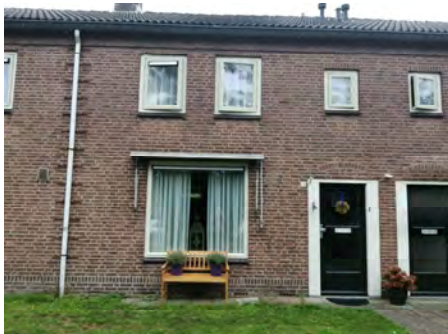
Plaatsnaam: Vught
 Straatnaam: Pieter Bruegellaan
 Nummer: 17
 Bouwjaar: 1954

nr	Oorzaak van verhoogde trillingsgevoeligheid	Herkenning oorzaak	Criterium	Oorzaak check	Opmerkingen oorzaak	Herkenning gevolgschade	Gevolg check	Punten-waarde	Opmerkingen gevolg
1	Scheefstand	Lintvoegmeting, vloerwaterpassing, knikkerstet	afwijking >1.500	Nee		Diagonale scheur tussen twee randen in metselwerk	Nee	0	
2	Stijfheidsvariatie in fundering, talud	Landschappelijke ligging(terrand,dijkzijde)	ja/nee	Nee		Diagonale scheur tussen twee randen in metselwerk loodrecht op talud	Nee	0	
3	Relatieve zetting van bodem bij fundering op staal	Zie:trillingsgevoelige fundering	SBR A	Ja		Diagonale scheur tussen twee randen in metselwerk of horizontale scheur vlak boven fundering/maalveld	Ja	0	
4	Slechte paalfundering		Risicokaart SBRA	Nee		Diagonale scheur tussen twee randen in metselwerk of horizontale scheur vlak boven fundering/maalveld	Nee	0	
5	Slechte voegspecie	Voegspecie verkuimeld	>25%	Nee		Scheuren in het voegwerk	Nee	0

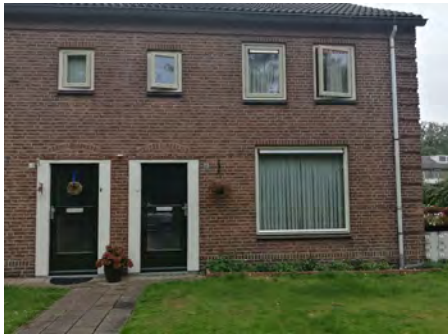
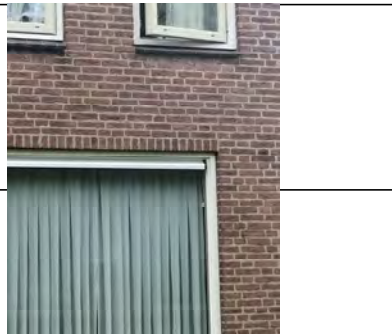
6	Lange scheuren	X meter of lopen tussen twee gaten(deuren,ramen) in vlak	x>=2	Nee		Scheuren elders in hetzelfde vlak	Nee	0	
7	Onvoldoende horizontale stijfheid in constructie	Niet verankerde wanden/geen veranderingen bij aansluitingen, etc	ja/nee	Nee		Scheuren elders in hetzelfde vlak	Nee	0	
8	Uitbreiding pand	Uitbouw aanwezig, constructief verbonden aan oudbouw	ja/nee	Nee		Scheur bij aansluiting uitbouw	Nee	0	
9	Zwak materiaal(specie,baksteen, etc)+ouderdom	Kleur/structuur+bouwjaar cq renovatiejaar	Risicoolijst	Ja		Scheuren door het materiaal	Nee	0	
10	Variatie in fundatie	Fundatiegegevens	ja/nee	Nee		Scheur ter plekke van overgang	Nee	0	
11	Lekkage(grote scheuren in metselwerk, lekkende dakgoot, etc)	Zoutuitslag/uitloging in metselwerk	aanwezig bij kritieke plekken(ramen e.d.)	Nee		Scheuren ter plekke en/of in de omgeving van de lekkage	Nee	0	
12	Veel (korte) scheuren	#/m2	#>=1	Nee		Lange en/of brede scheuren in hetzelfde vlak of in aansluitende vlakken	Nee	0

13	Sloop of dragende onderdelen	Beeld gevel- en binnenwanden niet in overeenstemming met bouwjaar en/of bouwwijze	ja/nee	Ja		Diagonale scheur herleidbaar tot weggevalen afdrager	Ja	0

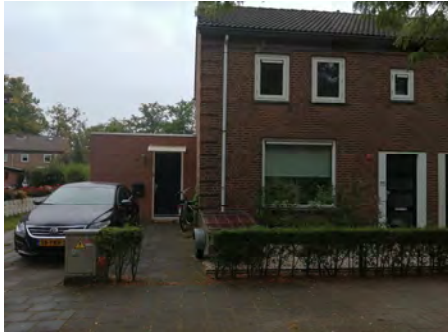
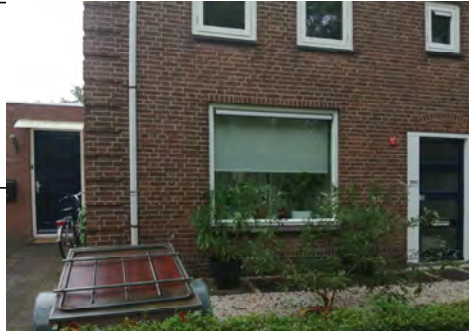
Plaatsnaam: Vught
 Straatnaam: Pieter Bruegellaan
 Nummer: 16
 Bouwjaar: 1954

nr	Oorzaak van verhoogde trillingsgevoeligheid	Herkenning oorzaak	Criterium	Oorzaak check	Opmerkingen oorzaak	Herkenning gevoelschade	Gevolg check	Punten-waarde	Opmerkingen gevolg
1	Scheefstand	Linhoeftmeting, vloerwaterpassing, snijkertest	afwijking >1.500	Nee		Diagonale scheur tussen twee randen in metselwerk	Nee	0	
2	Stijfheidsvariatie in fundering, talud	Landschappelijke ligging(terstrand,dijkzijde)	ja/nee	Nee		Diagonale scheur tussen twee randen in metselwerk loodrecht op talud	Nee	0	
3	Relatieve zetting van bodem bij fundering op staal	Zie:trillingsgevoelige fundering	SBR A	Ja		Diagonale scheur tussen twee randen in metselwerk of horizontale scheur vlak boven fundering/maalveld	Nee	0	
4	Slechte paalfundering		Risicokaart SBRA	Nee		Diagonale scheur tussen twee randen in metselwerk of horizontale scheur vlak boven fundering/maalveld	Nee	0	
5	Slechte voegspecie	Voegspecie verkuimd	>25%	Nee		Scheuren in het voegwerk	Nee	0

6	Lange scheuren	X meter of lopen tussen twee gaten(deuren,ramen) in vlak	x>=2	Nee		Scheuren elders in hetzelfde vlak	Nee	0	
7	Onvoldoende horizontale stijfheid in constructie	Niet verankerde wanden/geen veranderingen bij aansluitingen, etc	ja/nee	Nee		Scheefstand van betreffende wanden	Nee	0	
8	Uitbreiding pand	Uitbouw aanwezig, constructief verbonden aan oudbouw	ja/nee	Ja		Scheur bij aansluiting uitbouw	Nee	0	
9	Zwak materiaal(specie,baksteen, etc)+ouderdom	Kleur/structuur+bouwjaar cq renovatiejaar	Risicolijst	Ja		Scheuren door het materiaal	Nee	0	
10	Variatie in fundatie	Fundatiegegevens	ja/nee	Nee		Scheur ter plekke van overgang	Nee	0	
11	Lekkage(grote scheuren in metselwerk, lekkende dakgoot, etc)	Zoutuitslag/uitloging in metselwerk	aanwezig bij kritieke plekken(ramen e.d.)	Nee		Scheuren ter plekke en/of in de omgeving van de lekkage	Nee	0	
12	Veel (korte) scheuren	#/m2	#>=1	Nee		Lange en/of brede scheuren in hetzelfde vlak of in aansluitende vlakken	Nee	0

13	Sloop of dragende onderdelen	Beeld gevel- en binnenwanden niet in overeenstemming met bouwjaar en/of bouwwijze	ja/nee	Ja		Diagonale scheur herleidbaar tot weggevalen afdrager	Nee	0

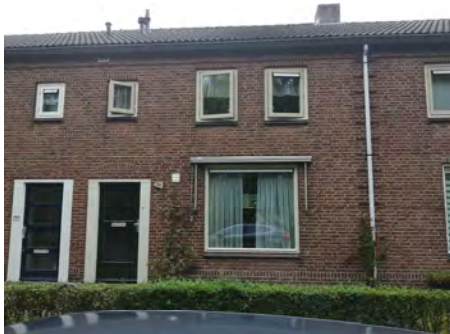
Plaatsnaam: Vught
 Straatnaam: Pieter Bruegellaan
 Nummer: 15
 Bouwjaar: 1954

nr	Oorzaak van verhoogde trillingsgevoeligheid	Herkenning oorzaak	Criterium	Oorzaak check	Opmerkingen oorzaak	Herkenning gevolgschade	Gevolg check	Punten-waarde	Opmerkingen gevolg
1	Scheefstand	Uitvoegmeting, vloerwaterpassing, snijkertest	afwijking >1.500	Nee		Diagonale scheur tussen twee randen in metselwerk	Nee	0	
2	Stijfheidsvariatie in fundering, talud	Landschappelijke ligging(terpand,dijkzijde)	ja/nee	Nee		Diagonale scheur tussen twee randen in metselwerk loodrecht op talud	Nee	0	
3	Relatieve zetting van bodem bij fundering op staal	Zie:trillingsgevoelige fundering	SBR A	Ja		Diagonale scheur tussen twee randen in metselwerk of horizontale scheur vlak boven fundering/maalveld	Nee	0	
4	Slechte paalfundering		Risicokaart SBRA	Nee		Diagonale scheur tussen twee randen in metselwerk of horizontale scheur vlak boven fundering/maalveld	Nee	0	
5	Slechte voegspecie	Voegspecie verkuimd	>25%	Nee		Scheuren in het voegwerk	Nee	0

6	Lange scheuren	X meter of lopen tussen twee gaten(deuren,ramen) in vlak	x>=2	Nee		Scheuren elders in hetzelfde vlak	Nee	0	
7	Onvoldoende horizontale stijfheid in constructie	Niet verankerde wanden/geen veranderingen bij aansluitingen, etc	ja/nee	Nee		Scheuren elders in betreffende wanden	Nee	0	
8	Uitbreiding pand	Uitbouw aanwezig, constructief verbonden aan oudbouw	ja/nee	Nee		Scheur bij aansluiting uitbouw	Nee	0	
9	Zwak materiaal(specie,baksteen, etc)+ouderdom	Kleur/structuur+bouwjaar cq renovatiejaar	Risicoolijst	Ja		Scheuren door het materiaal	Nee	0	
10	Variatie in fundatie	Fundatiegegevens	ja/nee	Nee		Scheur ter plekke van overgang	Nee	0	
11	Lekkage(grote scheuren in metselwerk, lekkende dakgoot, etc)	Zoutuitslag/uitloging in metselwerk	aanwezig bij kritieke plekken(ramen e.d.)	Nee		Scheuren ter plekke en/of in de omgeving van de lekkage	Nee	0	
12	Veel (korte) scheuren	#/m2	#>=1	Nee		Lange en/of brede scheuren in hetzelfde vlak of in aansluitende vlakken	Nee	0

13	Sloop of dragende onderdelen	Beeld gevel- en binnenwanden niet in overeenstemming met bouwjaar en/of bouwwijze	ja/nee	Ja		Diagonale scheur herleidbaar tot weggevalen afdrager	Nee	0

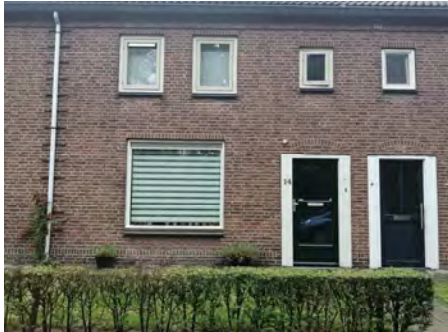
Plaatsnaam: Vught
 Straatnaam: Pieter Bruegellaan
 Nummer: 14
 Bouwjaar: 1954

nr	Oorzaak van verhoogde trillingsgevoeligheid	Herkenning oorzaak	Criterium	Oorzaak check	Opmerkingen oorzaak	Herkenning gevolgschade	Gevolg check	Punten-waarde	Opmerkingen gevolg
1	Scheefstand	Uitvoegmeting, vloerwaterpassing, snikkerstest	afwijking >1.500	Nee		Diagonale scheur tussen twee randen in metselwerk	Nee	0	
2	Stijfheidsvariatie in fundering, talud	Landschappelijke ligging(terprand,dijkzijde)	ja/nee	Nee		Diagonale scheur tussen twee randen in metselwerk loodrecht op talud	Nee	0	
3	Relatieve zetting van bodem bij fundering op staal	Zie:trillingsgevoelige fundering	SBR A	Ja		Diagonale scheur tussen twee randen in metselwerk of horizontale scheur vlak boven fundering/maalveld	Nee	0	
4	Slechte paalfundering		Risicokaart SBRA	Nee		Diagonale scheur tussen twee randen in metselwerk of horizontale scheur vlak boven fundering/maalveld	Nee	0	
5	Slechte voegspecie	Voegspecie verkuimd	>25%	Nee		Scheuren in het voegwerk	Nee	0

6	Lange scheuren	X meter of lopen tussen twee gaten(deuren,ramen) in vlak	x>=2	Nee		Scheuren elders in hetzelfde vlak	Nee	0	
7	Onvoldoende horizontale stijfheid in constructie	Niet verankerde wanden/geen veranderingen bij aansluitingen, etc	ja/nee	Nee		Scheuren elders in betreffende wanden	Nee	0	
8	Uitbreiding pand	Uitbouw aanwezig, constructief verbonden aan oudbouw	ja/nee	Nee		Scheur bij aansluiting uitbouw	Nee	0	
9	Zwak materiaal(specie,baksteen, etc)+ouderdom	Kleur/structuur+bouwjaar cq renovatiejaar	Risicolijst	Ja		Scheuren door het materiaal	Nee	0	
10	Variatie in fundatie	Fundatiegegevens	ja/nee	Nee		Scheur ter plekke van overgang	Nee	0	
11	Lekkage(grote scheuren in metselwerk, lekkende dakgoot, etc)	Zoutuitslag/uitloging in metselwerk	aanwezig bij kritieke plekken(ramen e.d.)	Nee		Scheuren ter plekke en/of in de omgeving van de lekkage	Nee	0	
12	Veel (korte) scheuren	#/m2	#>=1	Nee		Lange en/of brede scheuren in hetzelfde vlak of in aansluitende vlakken	Nee	0

13	Sloop of dragende onderdelen	Beeld gevel- en binnenwanden niet in overeenstemming met bouwjaar en/of bouwwijze	ja/nee	Ja		Diagonale scheur herleidbaar tot weggevalen afdrager	Nee	0

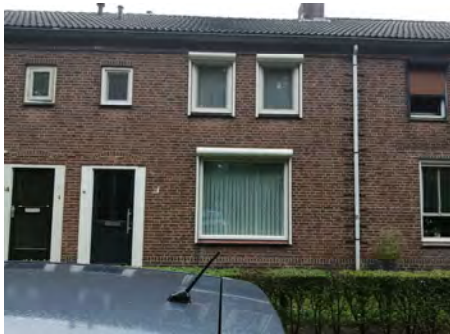
Plaatsnaam: Vught
 Straatnaam: Pieter Bruegellaan
 Nummer: 13
 Bouwjaar: 1954

nr	Oorzaak van verhoogde trillingsgevoeligheid	Herkenning oorzaak	Criterium	Oorzaak check	Opmerkingen oorzaak	Herkenning gevolgschade	Gevolg check	Punten-waarde	Opmerkingen gevolg
1	Scheefstand	Uitvoegmeting, vloerwaterpassing, snijkertest	afwijking >1.500	Nee		Diagonale scheur tussen twee randen in metselwerk	Nee	0	
2	Stijfheidsvariatie in fundering, talud	Landschappelijke ligging(terpand,dijkzijde)	ja/nee	Nee		Diagonale scheur tussen twee randen in metselwerk loodrecht op talud	Nee	0	
3	Relatieve zetting van bodem bij fundering op staal	Zie:trillingsgevoelige fundering	SBR A	Ja		Diagonale scheur tussen twee randen in metselwerk of horizontale scheur vlak boven fundering/maalveld	Nee	0	
4	Slechte paalfundering		Risicokaart SBRA	Nee		Diagonale scheur tussen twee randen in metselwerk of horizontale scheur vlak boven fundering/maalveld	Nee	0	
5	Slechte voegspecie	Voegspecie verkuimd	>25%	Nee		Scheuren in het voegwerk	Nee	0

6	Lange scheuren	X meter of lopen tussen twee gaten(deuren,ramen) in vlak	x>=2	Nee		Scheuren elders in hetzelfde vlak	Nee	0	
7	Onvoldoende horizontale stijfheid in constructie	Niet verankerde wanden/geen veranderingen bij aansluitingen, etc	ja/nee	Nee		Scheuren elders in betreffende wanden	Nee	0	
8	Uitbreiding pand	Uitbouw aanwezig, constructief verbonden aan oudbouw	ja/nee	Nee		Scheur bij aansluiting uitbouw	Nee	0	
9	Zwak materiaal(specie,baksteen, etc)+ouderdom	Kleur/structuur+bouwjaar cq renovatiejaar	Risicoolijst	Ja		Scheuren door het materiaal	Nee	0	
10	Variatie in fundatie	Fundatiegegevens	ja/nee	Nee		Scheur ter plekke van overgang	Nee	0	
11	Lekkage(grote scheuren in metselwerk, lekkende dakgoot, etc)	Zoutuitslag/uitloging in metselwerk	aanwezig bij kritieke plekken(ramen e.d.)	Nee		Scheuren ter plekke en/of in de omgeving van de lekkage	Nee	0	
12	Veel (korte) scheuren	#/m2	#>=1	Nee		Lange en/of brede scheuren in hetzelfde vlak of in aansluitende vlakken	Nee	0

13	Sloop of dragende onderdelen	Beeld gevel- en binnenwanden niet in overeenstemming met bouwjaar en/of bouwwijze	ja/nee	Ja		Diagonale scheur herleidbaar tot weggevalen afdrager	Nee	0

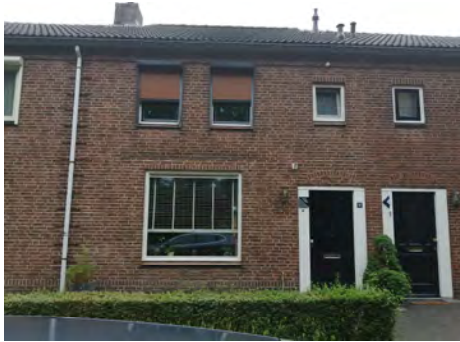
Plaatsnaam: Vught
 Straatnaam: Pieter Bruegelaan
 Nummer: 12
 Bouwjaar: 1954

nr	Oorzaak van verhoogde trillingsgevoeligheid	Herkenning oorzaak	Criterium	Oorzaak check	Opmerkingen oorzaak	Herkenning gevolgschade	Gevolg check	Punten-waarde	Opmerkingen gevolg
1	Scheefstand	Lintvoegmeting, vloerwaterpassing, knikkerkast	afwijking >1:500	Nee		Diagonale scheur tussen twee randen in metselwerk	Nee	0	
2	Stijfheidsvariatie in fundering, talud	Landschappelijke legging (terstrand, dijkzijde)	ja/nee	Nee		Diagonale scheur tussen twee randen in metselwerk loodrecht op talud	Nee	0	
3	Relatieve zetting van bodem bij fundering op staal	Zie: trillingsgevoelige fundering	SBR A	Ja		Diagonale scheur tussen twee randen in metselwerk of horizontale scheur vlak boven fundering/maaiveld	Nee	0	
4	Slechte paalfundering		Risicoaart SBRA	Nee		Diagonale scheur tussen twee randen in metselwerk of horizontale scheur vlak boven fundering/maaiveld	Nee	0	
5	Slechte voegspecie	Voegspecie verkrumeld	>25%	Nee		Scheuren in het voegwerk	Nee	0

6	Lange scheuren	X meter of lopen tussen twee 'gaten'(deuren,ramen) in vlak	x>=2	Nee		Scheuren elders in hetzelfde vlak	Nee	0	
7	Onvoldoende horizontale stijfheid in constructie	Niet verankerde wanden/geen vertandingen bij aansluitingen, etc	ja/nee	Nee		Scheefstand van betreffende wanden	Nee	0	
8	Uitbreiding pand	Uitbouw aanwezig, constructief verbonden aan oudbouw	ja/nee	Nee		Scheur bij aansluiting uitbouw	Nee	0	
9	Zwak materiaal(specie,baksteen, etc)+ouderdom	Kleur/structuur+bouwjaar cq renovatiejaar	Risicolijst	Ja		Scheuren door het materiaal	Nee	0	
10	Variatie in fundatie	Fundatiegeevens	ja/nee	Nee		Scheur ter plekke van overgang	Nee	0	
11	Lekkage(grote scheuren in metselwerk, lekkende dakgoot, etc)	Zoutuitslag/uitloging in metselwerk	aanwezig bij kritieke plekken(ramen e.d.)	Nee		Scheuren ter plekke en/of in de omgeving van de lekkage	Nee	0	
12	Veel (korte) scheuren	#/m2	#>=1	Nee		Lange en/of brede scheuren in hetzelfde vlak of in aansluitende vlakken	Nee	0

13	Sloop van dragende onderdelen	Beeld gevel- en binnenwanden niet in overeenstemming met bouwjaar en/of bouwwijze	ja/nee	Ja		Diagonale scheur herleidbaar tot weggevalen afdrager	Nee	0

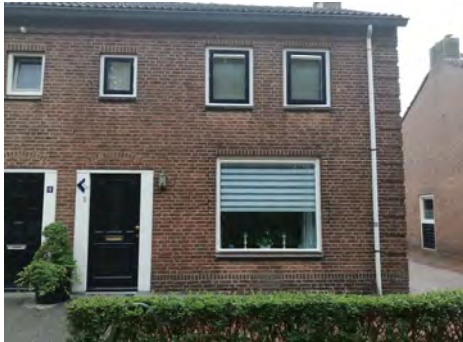
Plaatsnaam: Vught
 Straatnaam: Pieter Bruegelaan
 Nummer: 11
 Bouwjaar: 1954

nr	Oorzaak van verhoogde trillingsgevoeligheid	Herkenning oorzaak	Criterium	Oorzaak check	Opmerkingen oorzaak	Herkenning gevolgschade	Gevolg check	Punten-waarde	Opmerkingen gevolg
1	Scheefstand	Lintvoegmeting, vloerwaterpassing, knikkerkast	afwijking >1:500	Nee		Diagonale scheur tussen twee randen in metselwerk	Nee	0	
2	Stijfheidsvariatie in fundering, talud	Landschappelijke legging (terstrand, dijkzijde)	ja/nee	Nee		Diagonale scheur tussen twee randen in metselwerk loodrecht op talud	Nee	0	
3	Relatieve zetting van bodem bij fundering op staal	Zie: trillingsgevoelige fundering	SBR A	Ja		Diagonale scheur tussen twee randen in metselwerk of horizontale scheur vlak boven fundering/maaiveld	Nee	0	
4	Slechte paalfundering		Risicokaart SBRA	Nee		Diagonale scheur tussen twee randen in metselwerk of horizontale scheur vlak boven fundering/maaiveld	Nee	0	
5	Slechte voegspecie	Voegspecie verkrumeld	>25%	Nee		Scheuren in het voegwerk	Nee	0

6	Lange scheuren	X meter of lopen tussen twee 'gaten'(deuren,ramen) in vlak	x>=2	Nee		Scheuren elders in hetzelfde vlak	Nee	0	
7	Onvoldoende horizontale stijfheid in constructie	Niet verankerde wanden/geen vertandingen bij aansluitingen, etc	ja/nee	Nee		Scheefstand van betreffende wanden	Nee	0	
8	Uitbreiding pand	Uitbouw aanwezig, constructief verbonden aan oudbouw	ja/nee	Nee		Scheur bij aansluiting uitbouw	Nee	0	
9	Zwak materiaal(specie,baksteen, etc)+ouderdom	Kleur/structuur+bouwjaar cq renovatiejaar	Risicolijst	Ja		Scheuren door het materiaal	Nee	0	
10	Variatie in fundatie	Fundatiegevevens	ja/nee	Nee		Scheur ter plekke van overgang	Nee	0	
11	Lekkage(grote scheuren in metselwerk, lekkende dakgoot, etc)	Zoutuitslag/uitloging in metselwerk	aanwezig bij kritieke plekken(ramen e.d.)	Nee		Scheuren ter plekke en/of in de omgeving van de lekkage	Nee	0	
12	Veel (korte) scheuren	#/m2	#>=1	Nee		Lange en/of brede scheuren in hetzelfde vlak of in aansluitende vlakken	Nee	0

13	Sloop van dragende onderdelen	Beeld gevel- en binnenwanden niet in overeenstemming met bouwjaar en/of bouwwijze	ja/nee	Ja		Diagonale scheur herleidbaar tot weggevalen afdrager	Nee	0

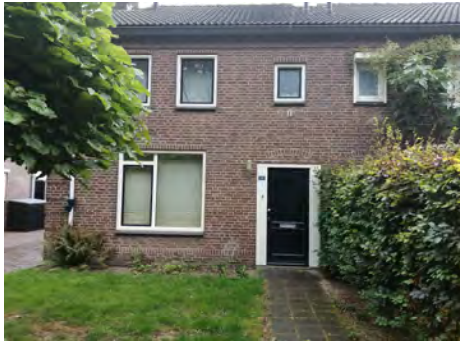
Plaatsnaam: Vught
 Straatnaam: Pieter Bruegelaan
 Nummer: 10
 Bouwjaar: 1954

nr	Oorzaak van verhoogde trillingsgevoeligheid	Herkenning oorzaak	Criterium	Oorzaak check	Opmerkingen oorzaak	Herkenning gevolgschade	Gevolg check	Punten-waarde	Opmerkingen gevolg
1	Scheefstand	Lintvoegmeting, vloerwaterpassing, knikkerkast	afwijking >1:500	Nee		Diagonale scheur tussen twee randen in metselwerk	Nee	0	
2	Stijfheidsvariatie in fundering, talud	Landschappelijke legging(terprand,dijkzijde)	ja/nee	Nee		Diagonale scheur tussen twee randen in metselwerk loodrecht op talud	Nee	0	
3	Relatieve zetting van bodem bij fundering op staal	Zie:trillingsgevoelige fundering	SBR A	Ja		Diagonale scheur tussen twee randen in metselwerk of horizontale scheur vlak boven fundering/maaiveld	Nee	0	
4	Slechte paalfundering		Risicokaart SBRA	Nee		Diagonale scheur tussen twee randen in metselwerk of horizontale scheur vlak boven fundering/maaiveld	Nee	0	
5	Slechte voegspecie	Voegspecie verkrumeld	>25%	Nee		Scheuren in het voegwerk	Nee	0

6	Lange scheuren	X meter of lopen tussen twee 'gaten'(deuren,ramen) in vlak	x>=2	Nee		Scheuren elders in hetzelfde vlak	Nee	0	
7	Onvoldoende horizontale stijfheid in constructie	Niet verankerde wanden/geen vertandingen bij aansluitingen, etc	ja/nee	Nee		Scheefstand van betreffende wanden	Nee	0	
8	Uitbreiding pand	Uitbouw aanwezig, constructief verbonden aan oudbouw	ja/nee	Nee		Scheur bij aansluiting uitbouw	Nee	0	
9	Zwak materiaal(specie,baksteen, etc)+ouderdom	Kleur/structuur+bouwjaar cq renovatiejaar	Risicolijst	Ja		Scheuren door het materiaal	Nee	0	
10	Variatie in fundatie	Fundatiegegevens	ja/nee	Nee		Scheur ter plekke van overgang	Nee	0	
11	Lekkage(grote scheuren in metselwerk, lekkende dakgoot, etc)	Zoutuitslag/uitloging in metselwerk	aanwezig bij kritieke plekken(ramen e.d.)	Nee		Scheuren ter plekke en/of in de omgeving van de lekkage	Nee	0	
12	Veel (korte) scheuren	#/m2	#>=1	Nee		Lange en/of brede scheuren in hetzelfde vlak of in aansluitende vlakken	Nee	0

13	Sloop van dragende onderdelen	Beeld gevel- en binnenwanden niet in overeenstemming met bouwjaar en/of bouwwijze	ja/nee	Ja		Diagonale scheur herleidbaar tot weggevalen afdrager	Nee	0

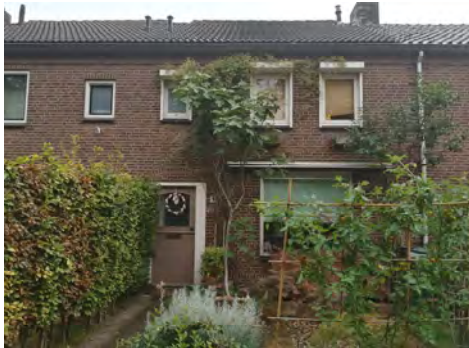
Plaatsnaam: Vught
 Straatnaam: Pieter Bruegeliaan
 Nummer: 9
 Bouwjaar: 1954

nr	Oorzaak van verhoogde trillingsgevoeligheid	Herkenning oorzaak	Criterium	Oorzaak check	Opmerkingen oorzaak	Herkenning gevolgschade	Gevolg check	Punten-waarde	Opmerkingen gevolg
1	Scheefstand	Lintvoegmeting, vloerwaterpassing, knikkerkast	afwijking >1:500	Nee		Diagonale scheur tussen twee randen in metselwerk	Nee	0	
2	Stijfheidsvariatie in fundering, talud	Landschappelijke legging (terstrand, dijkzijde)	ja/nee	Nee		Diagonale scheur tussen twee randen in metselwerk loodrecht op talud	Nee	0	
3	Relatieve zetting van bodem bij fundering op staal	Zie: trillingsgevoelige fundering	SBR A	ja		Diagonale scheur tussen twee randen in metselwerk of horizontale scheur vlak boven fundering/maaiveld	Nee	0	
4	Slechte paalfundering		Risicokaart SBRA	Nee		Diagonale scheur tussen twee randen in metselwerk of horizontale scheur vlak boven fundering/maaiveld	Nee	0	
5	Slechte voegspecie	Voegspecie verkrumeld	>25%	Nee		Scheuren in het voegwerk	Nee	0

6	Lange scheuren	X meter of lopen tussen twee 'gaten'(deuren,ramen) in vlak	x>=2	Nee		Scheuren elders in hetzelfde vlak	Nee	0	
7	Onvoldoende horizontale stijfheid in constructie	Niet verankerde wanden/geen vertandingen bij aansluitingen, etc	ja/nee	Nee		Scheefstand van betreffende wanden	Nee	0	
8	Uitbreiding pand	Uitbouw aanwezig, constructief verbonden aan oudbouw	ja/nee	Nee		Scheur bij aansluiting uitbouw	Nee	0	
9	Zwak materiaal(specie,baksteen, etc)+ouderdom	Kleur/structuur+bouwjaar cq renovatiejaar	Risicolijst	ja		Scheuren door het materiaal	Nee	0	
10	Variatie in fundatie	Fundatiegegevens	ja/nee	Nee		Scheur ter plekke van overgang	Nee	0	
11	Lekkage(grote scheuren in metselwerk, lekkende dakgoot, etc)	Zoutuitslag/uitloging in metselwerk	aanwezig bij kritieke plekken(ramen e.d.)	Nee		Scheuren ter plekke en/of in de omgeving van de lekkage	Nee	0	
12	Veel (korte) scheuren	#/m2	#>=1	Nee		Lange en/of brede scheuren in hetzelfde vlak of in aansluitende vlakken	Nee	0

13	Sloop van dragende onderdelen	Beeld gevel- en binnenwanden niet in overeenstemming met bouwjaar en/of bouwwijze	ja/nee	ja		Diagonale scheur herleidbaar tot weggevalen afdrager	Nee	0

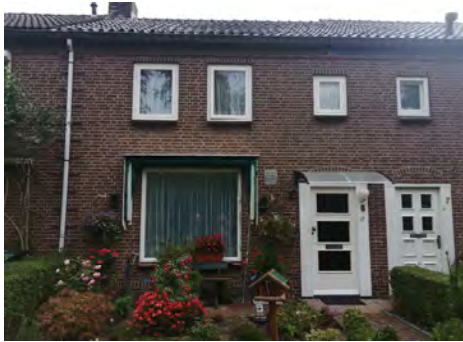
Plaatsnaam: Vught
 Straatnaam: Pieter Bruegeliaan
 Nummer: 8
 Bouwjaar: 1954

nr	Oorzaak van verhoogde trillingsgevoeligheid	Herkenning oorzaak	Criterium	Oorzaak check	Opmerkingen oorzaak	Herkenning gevolgschade	Gevolg check	Punten-waarde	Opmerkingen gevolg
1	Scheefstand	Lintvoegmeting, vloerwaterpassing, knikkerkast	afwijking >1:500	Nee		Diagonale scheur tussen twee randen in metselwerk	Nee	0	
2	Stijfheidsvariatie in fundering, talud	Landschappelijke legging (terprand, dijkzijde)	ja/nee	Nee		Diagonale scheur tussen twee randen in metselwerk loodrecht op talud	Nee	0	
3	Relatieve zetting van bodem bij fundering op staal	Zie: trillingsgevoelige fundering	SBR A	Ja		Diagonale scheur tussen twee randen in metselwerk of horizontale scheur vlak boven fundering/maaiveld	Nee	0	
4	Slechte paalfundering		Risicokaart SBRA	Nee		Diagonale scheur tussen twee randen in metselwerk of horizontale scheur vlak boven fundering/maaiveld	Nee	0	
5	Slechte voegspecie	Voegspecie verkrumeld	>25%	Nee		Scheuren in het voegwerk	Nee	0

6	Lange scheuren	X meter of lopen tussen twee 'gaten'(deuren,ramen) in vlak	x>=2	Nee		Scheuren elders in hetzelfde vlak	Nee	0	
7	Onvoldoende horizontale stijfheid in constructie	Niet verankerde wanden/geen vertandingen bij aansluitingen, etc	ja/nee	Nee		Scheefstand van betreffende wanden	Nee	0	
8	Uitbreiding pand	Uitbouw aanwezig, constructief verbonden aan oudbouw	ja/nee	Nee		Scheur bij aansluiting uitbouw	Nee	0	
9	Zwak materiaal(specie,baksteen, etc)+ouderdom	Kleur/structuur+bouwjaar cq renovatiejaar	Risicolijst	Ja		Scheuren door het materiaal	Nee	0	
10	Variatie in fundatie	Fundatiegevevens	ja/nee	Nee		Scheur ter plekke van overgang	Nee	0	
11	Lekkage(grote scheuren in metselwerk, lekkende dakgoot, etc)	Zoutuitslag/uitloging in metselwerk	aanwezig bij kritieke plekken(ramen e.d.)	Nee		Scheuren ter plekke en/of in de omgeving van de lekkage	Nee	0	
12	Veel (korte) scheuren	#/m2	#>=1	Nee		Lange en/of brede scheuren in hetzelfde vlak of in aansluitende vlakken	Nee	0

13	Sloop van dragende onderdelen	Beeld gevel- en binnenwanden niet in overeenstemming met bouwjaar en/of bouwwijze	ja/nee	Ja		Diagonale scheur herleidbaar tot weggevalen afdrager	Nee	0

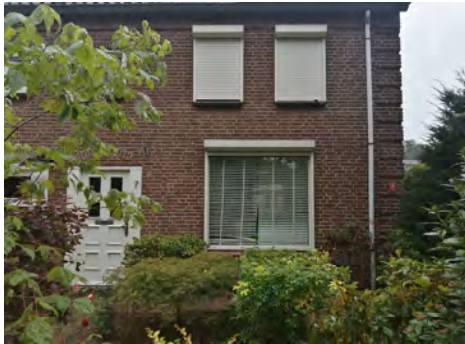
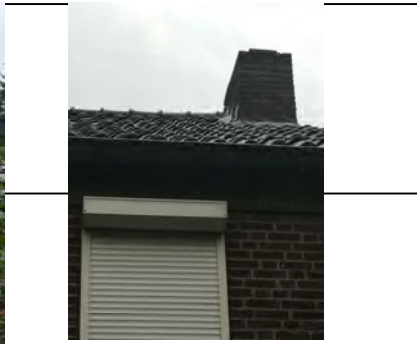
Plaatsnaam: Vught
 Straatnaam: Pieter Bruegelaan
 Nummer: 7
 Bouwjaar: 1954

nr	Oorzaak van verhoogde trillingsgevoeligheid	Herkenning oorzaak	Criterium	Oorzaak check	Opmerkingen oorzaak	Herkenning gevolgschade	Gevolg check	Punten-waarde	Opmerkingen gevolg
1	Scheefstand	Lintvoegmeting, vloerwaterpassing, knikkerkast	afwijking >1:500	Nee		Diagonale scheur tussen twee randen in metselwerk	Nee	0	
2	Stijfheidsvariatie in fundering, talud	Landschappelijke legging(terrand,dijkzijde)	ja/nee	Nee		Diagonale scheur tussen twee randen in metselwerk loodrecht op talud	Nee	0	
3	Relatieve zetting van bodem bij fundering op staal	Zie:trillingsgevoelige fundering	SBR A	ja		Diagonale scheur tussen twee randen in metselwerk of horizontale scheur vlak boven fundering/maaiveld	ja	4	
4	Slechte paalfundering		Risicokaart SBRA	Nee		Diagonale scheur tussen twee randen in metselwerk of horizontale scheur vlak boven fundering/maaiveld	Nee	0	
5	Slechte voegspecie	Voegspecie verkrumeld	>25%	Nee		Scheuren in het voegwerk	Nee	0

6	Lange scheuren	X meter of lopen tussen twee 'gaten'(deuren,ramen) in vlak	x>=2	ja		Scheuren elders in hetzelfde vlak	Nee	0	
7	Onvoldoende horizontale stijfheid in constructie	Niet verankerde wanden/geen vertandingen bij aansluitingen, etc	ja/nee	Nee		Scheefstand van betreffende wanden	Nee	0	
8	Uitbreiding pand	Uitbouw aanwezig, constructief verbonden aan oudbouw	ja/nee	Nee		Scheur bij aansluiting uitbouw	Nee	0	
9	Zwak materiaal(specie,baksteen, etc)+ouderdom	Kleur/structuur+bouwjaar cq renovatiejaar	Risicolijst	ja		Scheuren door het materiaal	Nee	0	
10	Variatie in fundatie	Fundatiegevevens	ja/nee	Nee		Scheur ter plekke van overgang	Nee	0	
11	Lekkage(grote scheuren in metselwerk, lekkende dakgoot, etc)	Zoutuitslag/uitloging in metselwerk	aanwezig bij kritieke plekken(ramen e.d.)	Nee		Scheuren ter plekke en/of in de omgeving van de lekkage	Nee	0	
12	Veel (korte) scheuren	#/m2	#>=1	Nee		Lange en/of brede scheuren in hetzelfde vlak of in aansluitende vlakken	Nee	0

13	Sloop van dragende onderdelen	Beeld gevel- en binnenwanden niet in overeenstemming met bouwjaar en/of bouwwijze	ja/nee	ja		Diagonale scheur herleidbaar tot weggevalen afdrager	Nee	0

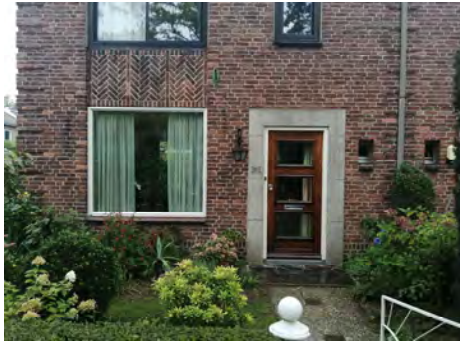
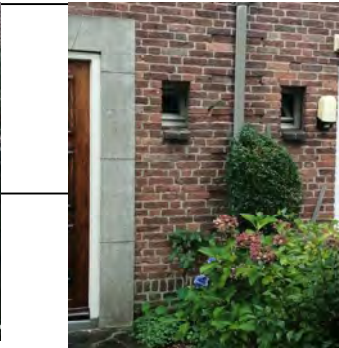
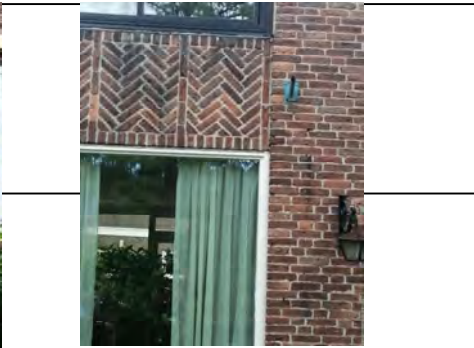
Plaatsnaam: Vught
 Straatnaam: Pieter Bruegeliaan
 Nummer: 6
 Bouwjaar: 1954

nr	Oorzaak van verhoogde trillingsgevoeligheid	Herkenning oorzaak	Criterium	Oorzaak check	Opmerkingen oorzaak	Herkenning gevolgschade	Gevolg check	Punten-waarde	Opmerkingen gevolg
1	Scheefstand	Lintvoegmeting, vloerwaterpassing, knikkerkast	afwijking >1:500	Nee		Diagonale scheur tussen twee randen in metselwerk	Nee	0	
2	Stijfheidsvariatie in fundering, talud	Landschappelijke legging (terstrand, dijkzijde)	ja/nee	Nee		Diagonale scheur tussen twee randen in metselwerk loodrecht op talud	Nee	0	
3	Relatieve zetting van bodem bij fundering op staal	Zie: trillingsgevoelige fundering	SBR A	Ja		Diagonale scheur tussen twee randen in metselwerk of horizontale scheur vlak boven fundering/maaiveld	Ja	4	
4	Slechte paalfundering		Risico kaart SBRA	Nee		Diagonale scheur tussen twee randen in metselwerk of horizontale scheur vlak boven fundering/maaiveld	Nee	0	
5	Slechte voegspecie	Voegspecie verkrumeld	>25%	Nee		Scheuren in het voegwerk	Nee	0

6	Lange scheuren	X meter of lopen tussen twee 'gaten'(deuren,ramen) in vlak	x>=2	Ja		Scheuren elders in hetzelfde vlak	Ja	4	
7	Onvoldoende horizontale stijfheid in constructie	Niet verankerde wanden/geen vertandingen bij aansluitingen, etc	ja/nee	Nee		Scheefstand van betreffende wanden	Nee	0	
8	Uitbreiding pand	Uitbouw aanwezig, constructief verbonden aan oudbouw	ja/nee	Nee		Scheur bij aansluiting uitbouw	Nee	0	
9	Zwak materiaal(specie,baksteen, etc)+ouderdom	Kleur/structuur+bouwjaar cq renovatiejaar	Risicolijst	Ja		Scheuren door het materiaal	Ja	2	
10	Variatie in fundatie	Fundatiegevevens	ja/nee	Nee		Scheur ter plekke van overgang	Nee	0	
11	Lekkage(grote scheuren in metselwerk, lekkende dakgoot, etc)	Zoutuitslag/uitloging in metselwerk	aanwezig bij kritieke plekken(ramen e.d.)	Nee		Scheuren ter plekke en/of in de omgeving van de lekkage	Nee	0	
12	Veel (korte) scheuren	#/m2	#>=1	Nee		Lange en/of brede scheuren in hetzelfde vlak of in aansluitende vlakken	Nee	0

13	Sloop van dragende onderdelen	Beeld gevel- en binnenwanden niet in overeenstemming met bouwjaar en/of bouwwijze	ja/nee	Nee		Diagonale scheur herleidbaar tot weggevalen afdrager	Nee	0

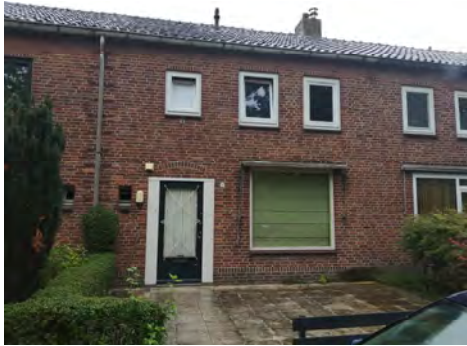
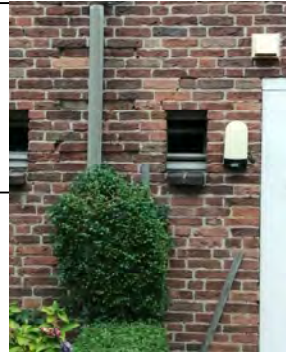
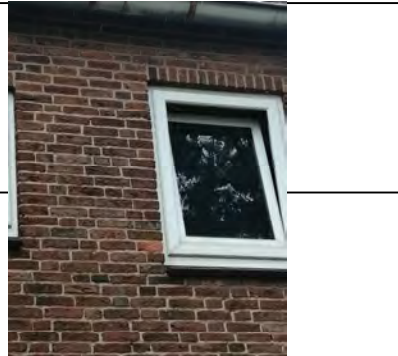
Plaatsnaam: Vught
 Straatnaam: Pieter Bruegelaan
 Nummer: 5
 Bouwjaar: 1954

nr	Oorzaak van verhoogde trillingsgevoeligheid	Herkenning oorzaak	Criterium	Oorzaak check	Opmerkingen oorzaak	Herkenning gevolgschade	Gevolg check	Punten-waarde	Opmerkingen gevolg
1	Scheefstand	Lintvoegmeting, vloerwaterpassing, knikkerkast	afwijking >1:500	Nee		Diagonale scheur tussen twee randen in metselwerk	Nee	0	
2	Stijfheidsvariatie in fundering, talud	Landschappelijke legging (terrand, dijkzijde)	ja/nee	Nee		Diagonale scheur tussen twee randen in metselwerk loodrecht op talud	Nee	0	
3	Relatieve zetting van bodem bij fundering op staal	Zie: trillingsgevoelige fundering	SBR A	ja		Diagonale scheur tussen twee randen in metselwerk of horizontale scheur vlak boven fundering/maaiweld	ja	4	
4	Slechte paalfundering		Risico kaart SBRA	Nee		Diagonale scheur tussen twee randen in metselwerk of horizontale scheur vlak boven fundering/maaiweld	Nee	0	
5	Slechte voegspecie	Voegspecie verkrumeld	>25%	nee		Scheuren in het voegwerk	Nee	0

6	Lange scheuren	X meter of lopen tussen twee 'gaten'(deuren,ramen) in vlak	x>=2	ja		Scheuren elders in hetzelfde vlak	ja	4	
7	Onvoldoende horizontale stijfheid in constructie	Niet verankerde wanden/geen veranderingen bij aansluitingen, etc	ja/nee	Nee		Scheefstand van betreffende wanden	Nee	0	
8	Uitbreiding pand	Uitbouw aanwezig, constructief verbonden aan oudbouw	ja/nee	Nee		Scheur bij aansluiting uitbouw	Nee	0	
9	Zwak materiaal(specie,baksteen, etc)+ouderdom	Kleur/structuur+bouwjaar cq renovatiejaar	Risicolijst	ja		Scheuren door het materiaal	ja	2	
10	Variatie in fundatie	Fundatiegevevens	ja/nee	Nee		Scheur ter plekke van overgang	Nee	0	
11	Lekkage(grote scheuren in metselwerk, lekkende dakgoot, etc)	Zoutuitslag/uitloging in metselwerk	aanwezig bij kritieke plekken(ramen e.d.)	Nee		Scheuren ter plekke en/of in de omgeving van de lekkage	Nee	0	
12	Veel (korte) scheuren	#/m2	#>=1	Nee		Lange en/of brede scheuren in hetzelfde vlak of in aansluitende vlakken	Nee	0

13	Sloop van dragende onderdelen	Beeld gevel- en binnenwanden niet in overeenstemming met bouwjaar en/of bouwwijze	ja/nee	ja		Diagonale scheur herleidbaar tot weggevalen afdrager	ja	2

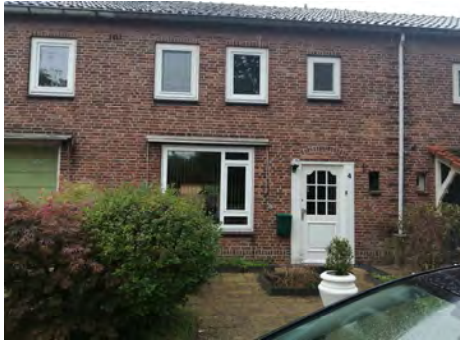
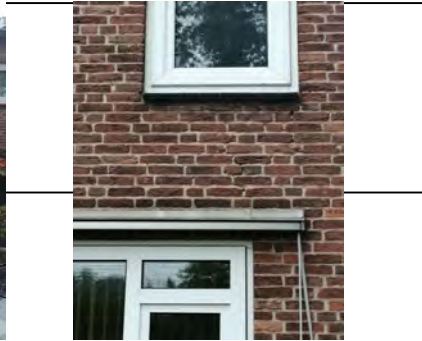
Plaatsnaam: Vught
 Straatnaam: Pieter Bruegeliaan
 Nummer: 3
 Bouwjaar: 1954

nr	Oorzaak van verhoogde trillingsgevoeligheid	Herkenning oorzaak	Criterium	Oorzaak check	Opmerkingen oorzaak	Herkenning gevolgschade	Gevolg check	Punten-waarde	Opmerkingen gevolg
1	Scheefstand	Lintvoegmeting, vloerwaterpassing, knikkerkast	afwijking >1:500	Nee		Diagonale scheur tussen twee randen in metselwerk	Nee	0	
2	Stijfheidsvariatie in fundering, talud	Landschappelijke legging (terrand, dijkzijde)	ja/nee	Nee		Diagonale scheur tussen twee randen in metselwerk loodrecht op talud	Nee	0	
3	Relatieve zetting van bodem bij fundering op staal	Zie: trillingsgevoelige fundering	SBR A	Ja		Diagonale scheur tussen twee randen in metselwerk of horizontale scheur vlak boven fundering/maaiveld	Nee	0	
4	Slechte paalfundering		Risico kaart SBRA	Nee		Diagonale scheur tussen twee randen in metselwerk of horizontale scheur vlak boven fundering/maaiveld	Nee	0	
5	Slechte voegspecie	Voegspecie verkrumeld	>25%	Nee		Scheuren in het voegwerk	Nee	0

6	Lange scheuren	X meter of lopen tussen twee 'gaten'(deuren,ramen) in vlak	x>=2	Nee		Scheuren elders in hetzelfde vlak	Nee	0	
7	Onvoldoende horizontale stijfheid in constructie	Niet verankerde wanden/geen verbandingen bij aansluitingen, etc	ja/nee	Nee		Scheefstand van betreffende wanden	Nee	0	
8	Uitbreiding pand	Uitbouw aanwezig, constructief verbonden aan oudbouw	ja/nee	Nee		Scheur bij aansluiting uitbouw	Nee	0	
9	Zwak materiaal(specie,baksteen, etc)+ouderdom	Kleur/structuur+bouwjaar cq renovatiejaar	Risicolijst	Ja		Scheuren door het materiaal	Ja	2	
10	Variatie in fundatie	Fundatiegevevens	ja/nee	Nee		Scheur ter plekke van overgang	Nee	0	
11	Lekkage(grote scheuren in metselwerk, lekkende dakgoot, etc)	Zoutuitslag/uitloging in metselwerk	aanwezig bij kritieke plekken(ramen e.d.)	Nee		Scheuren ter plekke en/of in de omgeving van de lekkage	Nee	0	
12	Veel (korte) scheuren	#/m2	#>=1	Nee		Lange en/of brede scheuren in hetzelfde vlak of in aansluitende vlakken	Nee	0

13	Sloop van dragende onderdelen	Beeld gevel- en binnenwanden niet in overeenstemming met bouwjaar en/of bouwwijze	ja/nee	Ja		Diagonale scheur herleidbaar tot weggevalen afdrager	Nee	0

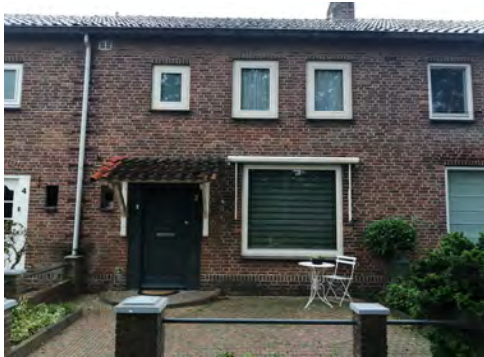
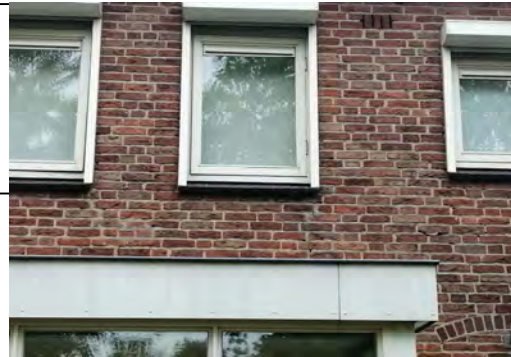
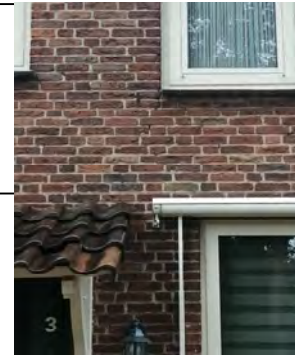
Plaatsnaam: Vught
 Straatnaam: Pieter Bruegeliaan
 Nummer: 2
 Bouwjaar: 1954

nr	Oorzaak van verhoogde trillingsgevoeligheid	Herkenning oorzaak	Criterium	Oorzaak check	Opmerkingen oorzaak	Herkenning gevolgschade	Gevolg check	Punten-waarde	Opmerkingen gevolg
1	Scheefstand	Lintvoegmeting, vloerwaterpassing, knikkerkast	afwijking >1:500	Nee		Diagonale scheur tussen twee randen in metselwerk	Nee	0	
2	Stijfheidsvariatie in fundering, talud	Landschappelijke legging(terstrand,dijkzijde)	ja/nee	Nee		Diagonale scheur tussen twee randen in metselwerk loodrecht op talud	Nee	0	
3	Relatieve zetting van bodem bij fundering op staal	Zie:trillingsgevoelige fundering	SBR A	ja		Diagonale scheur tussen twee randen in metselwerk of horizontale scheur vlak boven fundering/maaiveld	Nee	0	
4	Slechte paalfundering		Risicokaart SBRA	Nee		Diagonale scheur tussen twee randen in metselwerk of horizontale scheur vlak boven fundering/maaiveld	Nee	0	
5	Slechte voegspecie	Voegspecie verkrumeld	>25%	Nee		Scheuren in het voegwerk	Nee	0

6	Lange scheuren	X meter of lopen tussen twee 'gaten'(deuren,ramen) in vlak	x>=2	Nee		Scheuren elders in hetzelfde vlak	Nee	0	
7	Onvoldoende horizontale stijfheid in constructie	Niet verankerde wanden/geen vertandingen bij aansluitingen, etc	ja/nee	Nee		Scheefstand van betreffende wanden	Nee	0	
8	Uitbreiding pand	Uitbouw aanwezig, constructief verbonden aan oudbouw	ja/nee	Nee		Scheur bij aansluiting uitbouw	Nee	0	
9	Zwak materiaal(specie,baksteen, etc)+ouderdom	Kleur/structuur+bouwjaar cq renovatiejaar	Risicolijst	ja		Scheuren door het materiaal	Nee	0	
10	Variatie in fundatie	Fundatiegegevens	ja/nee	Nee		Scheur ter plekke van overgang	Nee	0	
11	Lekkage(grote scheuren in metselwerk, lekkende dakgoot, etc)	Zoutuitslag/uitloging in metselwerk	aanwezig bij kritieke plekken(ramen e.d.)	Nee		Scheuren ter plekke en/of in de omgeving van de lekkage	Nee	0	
12	Veel (korte) scheuren	#/m2	#>=1	Nee		Lange en/of brede scheuren in hetzelfde vlak of in aansluitende vlakken	Nee	0

13	Sloop van dragende onderdelen	Beeld gevel- en binnenwanden niet in overeenstemming met bouwjaar en/of bouwwijze	ja/nee	ja		Diagonale scheur herleidbaar tot weggevalen afdrager	Nee	0

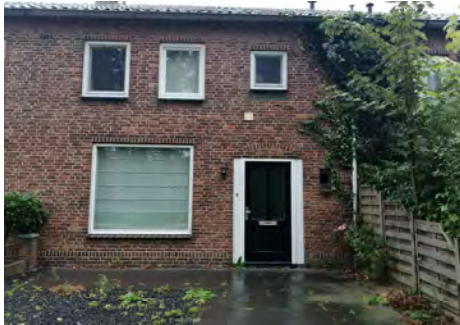
Plaatsnaam: Vught
 Straatnaam: Pieter Bruegelaan
 Nummer: 1
 Bouwjaar: 1954

nr	Oorzaak van verhoogde trillingsgevoeligheid	Herkenning oorzaak	Criterium	Oorzaak check	Opmerkingen oorzaak	Herkenning gevolgschade	Gevolg check	Punten-waarde	Opmerkingen gevolg
1	Scheefstand	Lintvoegmeting, vloerwaterpassing, knikkerkast	afwijking >1:500	Nee		Diagonale scheur tussen twee randen in metselwerk	Nee	0	
2	Stijfheidsvariatie in fundering, talud	Landschappelijke legging (terrand, dijkzijde)	ja/nee	Nee		Diagonale scheur tussen twee randen in metselwerk loodrecht op talud	Nee	0	
3	Relatieve zetting van bodem bij fundering op staal	Zie: trillingsgevoelige fundering	SBR A	ja		Diagonale scheur tussen twee randen in metselwerk of horizontale scheur vlak boven fundering/maaiveld	ja	4	
4	Slechte paalfundering		Risico kaart SBRA	Nee		Diagonale scheur tussen twee randen in metselwerk of horizontale scheur vlak boven fundering/maaiveld	Nee	0	
5	Slechte voegspecie	Voegspecie verkrumeld	>25%	Nee		Scheuren in het voegwerk	Nee	0

6	Lange scheuren	X meter of lopen tussen twee 'gaten'(deuren,ramen) in vlak	x>=2	Nee		Scheuren elders in hetzelfde vlak	Nee	0	
7	Onvoldoende horizontale stijfheid in constructie	Niet verankerde wanden/geen veranderingen bij aansluitingen, etc	ja/nee	Nee		Scheefstand van betreffende wanden	Nee	0	
8	Uitbreiding pand	Uitbouw aanwezig, constructief verbonden aan oudbouw	ja/nee	Nee		Scheef bij aansluiting uitbouw	Nee	0	
9	Zwak materiaal(specie,baksteen, etc)+ouderdom	Kleur/structuur+bouwjaar cq renovatiejaar	Risicolijst	ja		Scheuren door het materiaal	ja	2	
10	Variatie in fundatie	Fundatiegegevens	ja/nee	Nee		Scheur ter plekke van overgang	Nee	0	
11	Lekkage(grote scheuren in metselwerk, lekkende dakgoot, etc)	Zoutuitslag/uitloging in metselwerk	aanwezig bij kritieke plekken(ramen e.d.)	Nee		Scheuren ter plekke en/of in de omgeving van de lekkage	Nee	0	
12	Veel (korte) scheuren	#/m2	#>=1	Nee		Lange en/of brede scheuren in hetzelfde vlak of in aansluitende vlakken	Nee	0

13	Sloop van dragende onderdelen	Beeld gevel- en binnenwanden niet in overeenstemming met bouwjaar en/of bouwwijze	ja/nee	ja		Diagonale scheur herleidbaar tot weggevalen afdrager	Nee	0

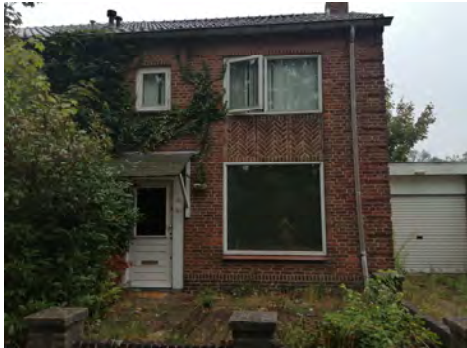
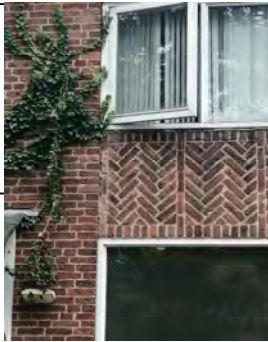
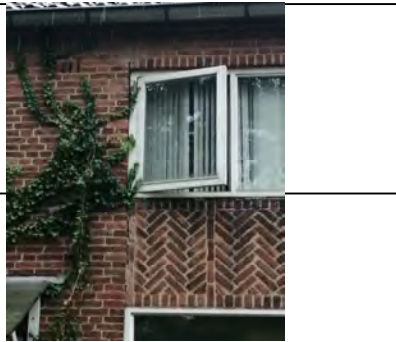
Plaatsnaam: Vught
 Straatnaam: Antoon van Wellestraat
 Nummer: 11
 Bouwjaar: 1954

nr	Oorzaak van verhoogde trillingsgevoeligheid	Herkenning oorzaak	Criterium	Oorzaak check	Opmerkingen oorzaak	Herkenning gevolgschade	Gevolg check	Punten-waarde	Opmerkingen gevolg
1	Scheefstand	Linvoegmeting, vloerwaterpassing, knikkerkast	afwijking >1:500	Nee		Diagonale scheur tussen twee randen in metselwerk	Nee	0	
2	Stijfheidsvariatie in fundering, talud	Landschappelijke legging(terrand,dijkzijde)	ja/nee	Nee		Diagonale scheur tussen twee randen in metselwerk loodrecht op talud	Nee	0	
3	Relatieve zetting van bodem bij fundering op staal	Zie:trillingsgevoelige fundering	SBR A	ja		Diagonale scheur tussen twee randen in metselwerk of horizontale scheur vlak boven fundering/maaiveld	ja	4	
4	Slechte paalfundering		Risicokaart SBRA	Nee		Diagonale scheur tussen twee randen in metselwerk of horizontale scheur vlak boven fundering/maaiveld	Nee	0	
5	Slechte voegspecie	Voegspecie verkrumeld	>25%	Nee		Scheuren in het voegwerk	Nee	0

6	Lange scheuren	X meter of lopen tussen twee (gaten(deuren,ramen) in vlak	x>=2	ja		Scheuren elders in hetzelfde vlak	ja	4	
7	Onvoldoende horizontale stijfheid in constructie	Niet verankerde wanden/geen veranderingen bij aansluitingen, etc	ja/nee	Nee		Scheefstand van betreffende wanden	Nee	0	
8	Uitbreiding pand	Uitbouw aanwezig, constructief verbonden aan oudbouw	ja/nee	Nee		Scheur bij aansluiting uitbouw	Nee	0	
9	Zwak materiaal(specie,baksteen, etc)+ouderdom	Kleur/structuur+bouwjaar cq renovatiejaar	Risicolijst	ja		Scheuren door het materiaal	ja	2	
10	Variatie in fundatie	Fundatiegevevens	ja/nee	Nee		Scheur ter plekke van overgang	Nee	0	
11	Lekkage(grote scheuren in metselwerk, lekkende dakgoot, etc)	Zoutuitslag/uitloging in metselwerk	aanwezig bij kritieke plekken(ramen e.d.)	Nee		Scheuren ter plekke en/of in de omgeving van de lekkage	Nee	0	
12	Veel (korte) scheuren	#/m2	#>=1	Nee		Lange en/of brede scheuren in hetzelfde vlak of in aansluitende vlakken	Nee	0

13	Sloop van dragende onderdelen	Beeld gevel- en binnenwanden niet in overeenstemming met bouwjaar en/of bouwwijze	ja/nee	ja		Diagonale scheur herleidbaar tot weggevalen afdrager	Nee	0

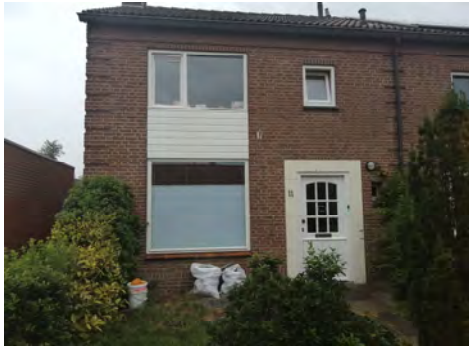
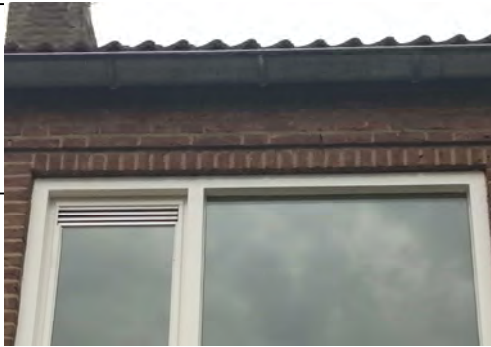
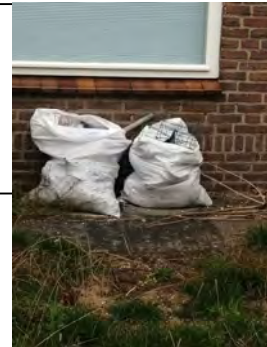
Plaatsnaam: Vught
 Straatnaam: Rembrandtlaan
 Nummer: 62
 Bouwjaar: 1954

nr	Oorzaak van verhoogde trillingsgevoeligheid	Herkenning oorzaak	Criterium	Oorzaak check	Opmerkingen oorzaak	Herkenning gevolgschade	Gevolg check	Punten-waarde	Opmerkingen gevolg
1	Scheefstand	Lintvoegmeting, vloerwaterpassing, knikkerkast	afwijking >1:500	Nee		Diagonale scheur tussen twee randen in metselwerk	Nee	0	
2	Stijfheidsvariatie in fundering, talud	Landschappelijke legging(terrand,dijkzijde)	ja/nee	Nee		Diagonale scheur tussen twee randen in metselwerk loodrecht op talud	Nee	0	
3	Relatieve zetting van bodem bij fundering op staal	Zie:trillingsgevoelige fundering	SBR A	ja		Diagonale scheur tussen twee randen in metselwerk of horizontale scheur vlak boven fundering/maaiveld	Nee	0	
4	Slechte paalfundering		Risicokaart SBRA	Nee		Diagonale scheur tussen twee randen in metselwerk of horizontale scheur vlak boven fundering/maaiveld	Nee	0	
5	Slechte voegspecie	Voegspecie verkrumeld	>25%	Nee		Scheuren in het voegwerk	Nee	0

6	Lange scheuren	X meter of lopen tussen twee 'gaten'(deuren,ramen) in vlak	x>=2	Nee		Scheuren elders in hetzelfde vlak	Nee	0	
7	Onvoldoende horizontale stijfheid in constructie	Niet verankerde wanden/geen vertandingen bij aansluitingen, etc	ja/nee	Nee		Scheefstand van betreffende wanden	Nee	0	
8	Uitbreiding pand	Uitbouw aanwezig, constructief verbonden aan oudbouw	ja/nee	Nee		Scheur bij aansluiting uitbouw	Nee	0	
9	Zwak materiaal(specie,baksteen, etc)+ouderdom	Kleur/structuur+bouwjaar cq renovatiejaar	Risicolijst	ja		Scheuren door het materiaal	Nee	0	
10	Variatie in fundatie	Fundatiegevevens	ja/nee	Nee		Scheur ter plekke van overgang	Nee	0	
11	Lekkage(grote scheuren in metselwerk, lekkende dakgoot, etc)	Zoutuitslag/uitloging in metselwerk	aanwezig bij kritieke plekken(ramen e.d.)	Nee		Scheuren ter plekke en/of in de omgeving van de lekkage	Nee	0	
12	Veel (korte) scheuren	#/m2	#>=1	Nee		Lange en/of brede scheuren in hetzelfde vlak of in aansluitende vlakken	Nee	0

13	Sloop van dragende onderdelen	Beeld gevel- en binnenwanden niet in overeenstemming met bouwjaar en/of bouwwijze	ja/nee	ja		Diagonale scheur herleidbaar tot weggevalen afdrager	Nee	0

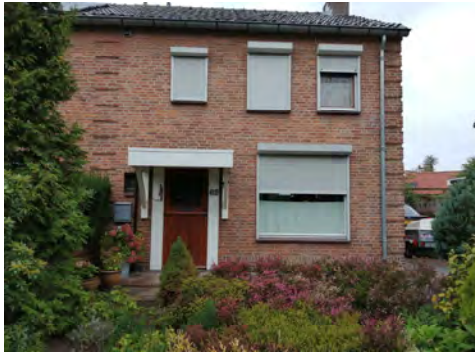
Plaatsnaam: Vught
 Straatnaam: Rembrandtlaan
 Nummer: 64
 Bouwjaar: 1954

nr	Oorzaak van verhoogde trillingsgevoeligheid	Herkenning oorzaak	Criterium	Oorzaak check	Opmerkingen oorzaak	Herkenning gevolgschade	Gevolg check	Punten-waarde	Opmerkingen gevolg
1	Scheefstand	Lintvoegmeting, vloerwaterpassing, knikkerkast	afwijking >1:500	Nee		Diagonale scheur tussen twee randen in metselwerk	Nee	0	
2	Stijfheidsvariatie in fundering, talud	Landschappelijke legging (terrand, dijkzijde)	ja/nee	Nee		Diagonale scheur tussen twee randen in metselwerk loodrecht op talud	Nee	0	
3	Relatieve zetting van bodem bij fundering op staal	Zie: trillingsgevoelige fundering	SBR A	Ja		Diagonale scheur tussen twee randen in metselwerk of horizontale scheur vlak boven fundering/maaiveld	Ja	4	
4	Slechte paalfundering		Risicoaart SBRA	Nee		Diagonale scheur tussen twee randen in metselwerk of horizontale scheur vlak boven fundering/maaiveld	Nee	0	
5	Slechte voegspecie	Voegspecie verkrumeld	>25%	Nee		Scheuren in het voegwerk	Nee	0

6	Lange scheuren	X meter of lopen tussen twee 'gaten'(deuren,ramen) in vlak	x>=2	Ja		Scheuren elders in hetzelfde vlak	Ja	4	
7	Onvoldoende horizontale stijfheid in constructie	Niet verankerde wanden/geen vertandingen bij aansluitingen, etc	ja/nee	Nee		Scheefstand van betreffende wanden	Nee	0	
8	Uitbreiding pand	Uitbouw aanwezig, constructief verbonden aan oudbouw	ja/nee	nee		Scheur bij aansluiting uitbouw	Nee	0	
9	Zwak materiaal(specie,baksteen, etc)+ouderdom	Kleur/structuur+bouwjaar cq renovatiejaar	Risicolijst	Ja		Scheuren door het materiaal	Ja	2	
10	Variatie in fundatie	Fundatiegevevens	ja/nee	Nee		Scheur ter plekke van overgang	Nee	0	
11	Lekkage(grote scheuren in metselwerk, lekkende dakgoot, etc)	Zoutuitslag/uitloging in metselwerk	aanwezig bij kritieke plekken(ramen e.d.)	Nee		Scheuren ter plekke en/of in de omgeving van de lekkage	Nee	0	
12	Veel (korte) scheuren	#/m2	#>=1	Nee		Lange en/of brede scheuren in hetzelfde vlak of in aansluitende vlakken	Nee	0

13	Sloop van dragende onderdelen	Beeld gevel- en binnenwanden niet in overeenstemming met bouwjaar en/of bouwwijze	ja/nee	Ja		Diagonale scheur herleidbaar tot weggevalen afdrager	Nee	0

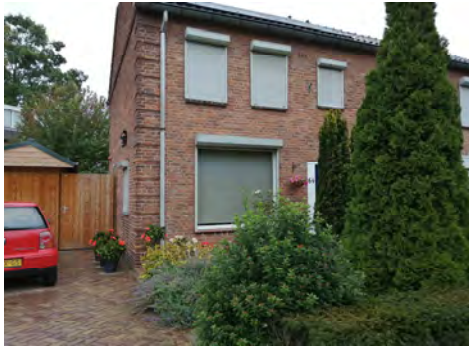
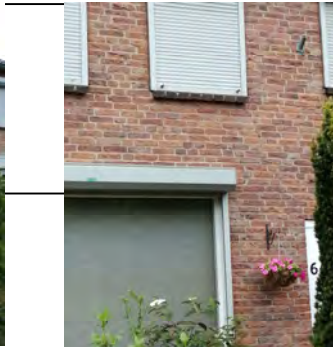
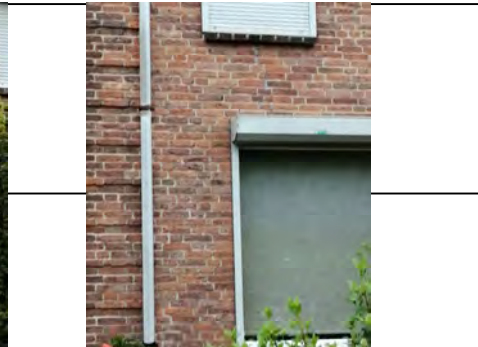
Plaatsnaam: Vught
 Straatnaam: Rembrandtlaan
 Nummer: 66
 Bouwjaar: 1954

nr	Oorzaak van verhoogde trillingsgevoeligheid	Herkenning oorzaak	Criterium	Oorzaak check	Opmerkingen oorzaak	Herkenning gevolgschade	Gevolg check	Punten-waarde	Opmerkingen gevolg
1	Scheefstand	Lintvoegmeting, vloerwaterpassing, knikkerkast	afwijking >1:500	Nee		Diagonale scheur tussen twee randen in metselwerk	Nee	0	
2	Stijfheidsvariatie in fundering, talud	Landschappelijke legging (terprand, dijkzijde)	ja/nee	Nee		Diagonale scheur tussen twee randen in metselwerk loodrecht op talud	Nee	0	
3	Relatieve zetting van bodem bij fundering op staal	Zie: trillingsgevoelige fundering	SBR A	Ja		Diagonale scheur tussen twee randen in metselwerk of horizontale scheur vlak boven fundering/maaiveld	Ja	4	
4	Slechte paalfundering		Risicoaart SBRA	Nee		Diagonale scheur tussen twee randen in metselwerk of horizontale scheur vlak boven fundering/maaiveld	Nee	0	
5	Slechte voegspecie	Voegspecie verkrumeld	>25%	Nee		Scheuren in het voegwerk	Nee	0

6	Lange scheuren	X meter of lopen tussen twee 'gaten'(deuren,ramen) in vlak	x>=2	Ja		Scheuren elders in hetzelfde vlak	Ja	4	
7	Onvoldoende horizontale stijfheid in constructie	Niet verankerde wanden/geen vertandingen bij aansluitingen, etc	ja/nee	Nee		Scheefstand van betreffende wanden	Nee	0	
8	Uitbreiding pand	Uitbouw aanwezig, constructief verbonden aan oudbouw	ja/nee	Ja		Scheur bij aansluiting uitbouw	Nee	0	
9	Zwak materiaal(specie,baksteen, etc)+ouderdom	Kleur/structuur+bouwjaar cq renovatiejaar	Risicolijst	Ja		Scheuren door het materiaal	Ja	2	
10	Variatie in fundatie	Fundatiegegevens	ja/nee	Nee		Scheur ter plekke van overgang	Nee	0	
11	Lekkage(grote scheuren in metselwerk, lekkende dakgoot, etc)	Zoutuitslag/uitloging in metselwerk	aanwezig bij kritieke plekken(ramen e.d.)	Nee		Scheuren ter plekke en/of in de omgeving van de lekkage	Nee	0	
12	Veel (korte) scheuren	#/m2	#>=1	Nee		Lange en/of brede scheuren in hetzelfde vlak of in aansluitende vlakken	Nee	0

13	Sloop van dragende onderdelen	Beeld gevel- en binnenwanden niet in overeenstemming met bouwjaar en/of bouwwijze	ja/nee	Ja		Diagonale scheur herleidbaar tot weggevalen afdrager	Ja	2

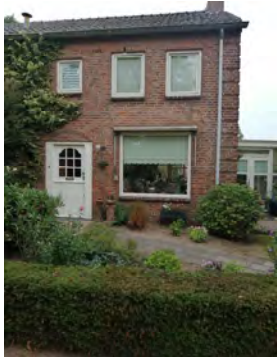
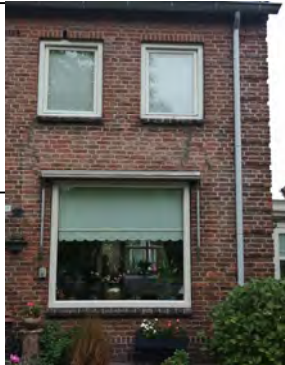
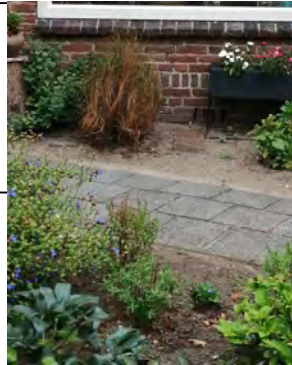
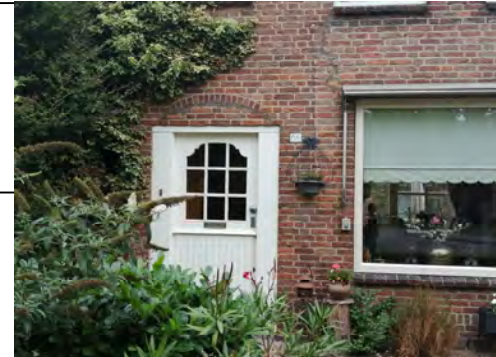
Plaatsnaam: Vught
 Straatnaam: Rembrandtlaan
 Nummer: 68
 Bouwjaar: 1959

nr	Oorzaak van verhoogde trillingsgevoeligheid	Herkenning oorzaak	Criterium	Oorzaak check	Opmerkingen oorzaak	Herkenning gevolgschade	Gevolg check	Punten-waarde	Opmerkingen gevolg
1	Scheefstand Stijfheidsvariatie in fundering, talud	Lintvoegmeting, vloerwaterpassing, knikkerkast Landschappelijke ligging (terprand, dijkzijde)	afwijking >1:500	Nee		Diagonale scheur tussen twee randen in metselwerk	Nee	0	
2	Relatieve zetting van bodem bij fundering op staal	Zie: trillingsgevoelige fundering	SBR A	Ja		Diagonale scheur tussen twee randen in metselwerk of horizontale scheur vlak boven fundering/maaiveld	Ja	4	
4	Slechte paalfundering		Risicokaart SBRA	Nee		Diagonale scheur tussen twee randen in metselwerk of horizontale scheur vlak boven fundering/maaiveld	Nee	0	
5	Slechte voegspecie	Voegspecie verkrumeld	>25%	Nee		Scheuren in het voegwerk	Nee	0	
6	Lange scheuren	X meter of lopen tussen twee 'gaten'(deuren,ramen) in vlak	x>=2	Ja		Scheuren elders in hetzelfde vlak	Nee	0

7	Onvoldoende horizontale stijfheid in constructie	Niet verankerde wanden/geen veranderingen bij aansluitingen, etc	ja/nee	Nee		Scheefstand van betreffende wanden	Nee	0	
8	Uitbreiding pand	Uitbouw aanwezig, constructief verbonden aan oudbouw	ja/nee	Nee		Scheur bij aansluiting uitbouw	Nee	0	
9	Zwak materiaal(specie,baksteen, etc)+ouderdom	Kleur/structuur+bouwjaar cq renovatiejaar	Risicolijst	Ja		Scheuren door het materiaal	Ja	2	
10	Variatie in fundatie	Fundatiegevevens	ja/nee	Nee		Scheur ter plekke van overgang	Nee	0	
11	Lekkage(grote scheuren in metselwerk, lekkende dakgoot, etc)	Zoutuitslag/uitloging in metselwerk	aanwezig bij kritieke plekken(ramen e.d.)	Nee		Scheuren ter plekke en/of in de omgeving van de lekkage	Nee	0	
12	Veel (korte) scheuren	#/m2	#>=1	Nee		Lange en/of brede scheuren in hetzelfde vlak of in aansluitende vlakken	Nee	0	
13	Sloop van dragende onderdelen	Beeld gevel- en binnenwanden niet in overeenstemming met bouwjaar en/of bouwwijze	ja/nee	Ja		Diagonale scheur herleidbaar tot weggevalen afdrager	Nee	0

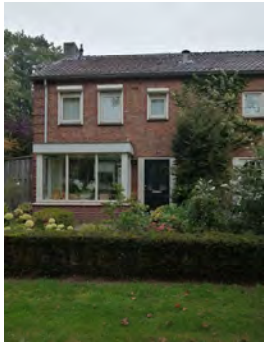
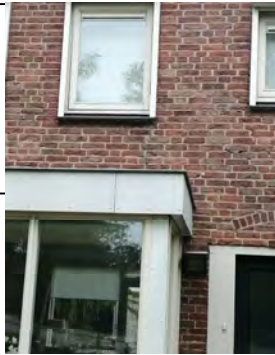
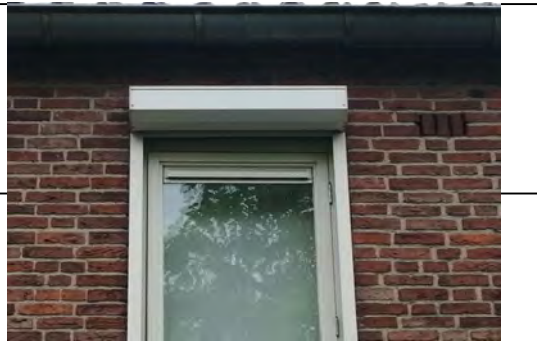
Plaatsnaam: Vught
 Straatnaam: Rembrandterf
 Nummer: 1,7, 9, 11
 Bouwjaar: 2002

nr	Oorzaak van verhoogde trillingsgevoeligheid	Herkenning oorzaak	Criterium	Oorzaak check	Opmerkingen oorzaak	Herkenning gevolgschade	Gevolg check	Punten-waarde	Opmerkingen gevolg
1	Scheefstand Stijfheidsvariatie in fundering, talud	Lintvoegmeting, vloerwaterpassing, knikkerkast	afwijking >1:500	Nee		Diagonale scheur tussen twee randen in metselwerk	Nee	0	
2	Relatieve zetting van bodem bij fundering op staal	Landschappelijke legging (terstrand, dijkzijde)	ja/nee	Nee		Diagonale scheur tussen twee randen in metselwerk loodrecht op talud	Nee	0	
3		Zie: trillingsgevoelige fundering	SBR A	ja		Diagonale scheur tussen twee randen in metselwerk of horizontale scheur vlak boven fundering/maaiveld	ja	4	
4	Slechte paalfundering		Risicokaart SBRA	Nee		Diagonale scheur tussen twee randen in metselwerk of horizontale scheur vlak boven fundering/maaiveld	Nee	0	
5	Slechte voegspecie	Voegspecie verkrumeld	>25%	Nee		Scheuren in het voegwerk	Nee	0

6	Lange scheuren	X meter of lopen tussen twee 'gaten'(deuren,ramen) in vlak	x>=2	Nee		Scheuren elders in hetzelfde vlak	Nee	0	
7	Onvoldoende horizontale stijfheid in constructie	Niet verankerde wanden/geen veranderingen bij aansluitingen, etc	ja/nee	Nee		Scheefstand van betreffende wanden	Nee	0	
8	Uitbreiding pand	Uitbouw aanwezig, constructief verbonden aan oudbouw	ja/nee	Nee		Scheur bij aansluiting uitbouw	Nee	0	
9	Zwak materiaal(specie,baksteen, etc)+ouderdom	Kleur/structuur+bouwjaar cq renovatiejaar	Risicolijst	Nee		Scheuren door het materiaal	Nee	0	
10	Variatie in fundatie	Fundatiegegevens	ja/nee	Nee		Scheur ter plekke van overgang	Nee	0	
11	Lekkage(grote scheuren in metselwerk, lekkende dakgoot, etc)	Zoutuitslag/uitloging in metselwerk	aanwezig bij kritieke plekken(ramen e.d.)	Nee		Scheuren ter plekke en/of in de omgeving van de lekkage	Nee	0	
12	Veel (korte) scheuren	#/m2	#>=1	Nee		Lange en/of brede scheuren in hetzelfde vlak of in aansluitende vlakken	Nee	0

13	Sloop van dragende onderdelen	Beeld gevel- en binnenwanden niet in overeenstemming met bouwjaar en/of bouwwijze	ja/nee	Nee		Diagonale scheur herleidbaar tot weggevalen afdrager	Nee	0
