PHS METEREN - BOXTEL

Rapport analyse kans op trillingschade door trillingen
railverkeer

ProRail

9 MAART 2020

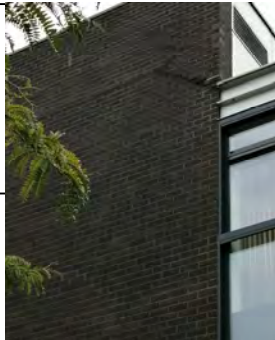
Plaatsnaam: Vught
 Straatnaam: Rembrandterf
 Nummer: 2
 Bouwjaar: 2002

nr	Oorzaak van verhoogde trillingsgevoeligheid	Herkenning oorzaak	Criterium	Oorzaak check	Opmerkingen oorzaak	Herkenning gevolgschade	Gevolg check	Punten-waarde	Opmerkingen gevolg
1	Scheefstand Stijfheidsvariatie in fundering, talud	Lintvoegmeting, vloerwaterpassing, knikkerkast	afwijking >1:500	Nee		Diagonale scheur tussen twee randen in metselwerk	Nee	0	
2	Relatieve zetting van bodem bij fundering op staal	Landschappelijke ligging (tertrand, dijkzijde)	ja/nee	Nee		Diagonale scheur tussen twee randen in metselwerk loodrecht op talud	Nee	0	
3		Zie: trillingsgevoelige fundering	SBR A	ja		Diagonale scheur tussen twee randen in metselwerk of horizontale scheur vlak boven fundering/maaiveld	Nee	0	
4	Slechte paalfundering		Risicokaart SBRA	Nee		Diagonale scheur tussen twee randen in metselwerk of horizontale scheur vlak boven fundering/maaiveld	Nee	0	
5	Slechte voegspecie	Voegspecie verkrumeld	>25%	Nee		Scheuren in het voegwerk	Nee	0

6	Lange scheuren	X meter of lopen tussen twee 'gaten'(deuren,ramen) in vlak	x>=2	ja		Scheuren elders in hetzelfde vlak	Nee	0	
7	Onvoldoende horizontale stijfheid in constructie	Niet verankerde wanden/geen vertandingen bij aansluitingen, etc	ja/nee	Nee		Scheefstand van betreffende wanden	Nee	0	
8	Uitbreiding pand	Uitbouw aanwezig, constructief verbonden aan oudbouw	ja/nee	Nee		Scheur bij aansluiting uitbouw	Nee	0	
9	Zwak materiaal(specie,baksteen, etc)+ouderdom	Kleur/structuur+bouwjaar cq renovatiejaar	Risicolijst	Nee		Scheuren door het materiaal	Nee	0	
10	Variatie in fundatie	Fundatiegevevens	ja/nee	Nee		Scheur ter plekke van overgang	Nee	0	
11	Lekkage(grote scheuren in metselwerk, lekkende dakgoot, etc)	Zoutuitslag/uitloging in metselwerk	aanwezig bij kritieke plekken(ramen e.d.)	Nee		Scheuren ter plekke en/of in de omgeving van de lekkage	Nee	0	
12	Veel (korte) scheuren	#/m2	#>=1	Nee		Lange en/of brede scheuren in hetzelfde vlak of in aansluitende vlakken	Nee	0

13	Sloop van dragende onderdelen	Beeld gevel- en binnenwanden niet in overeenstemming met bouwjaar en/of bouwwijze	ja/nee	Nee		Diagonale scheur herleidbaar tot weggevalen afdrager	Nee	0

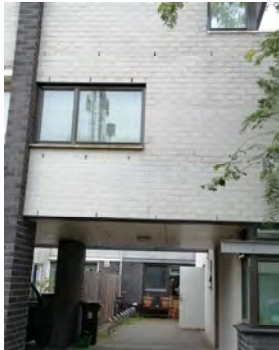
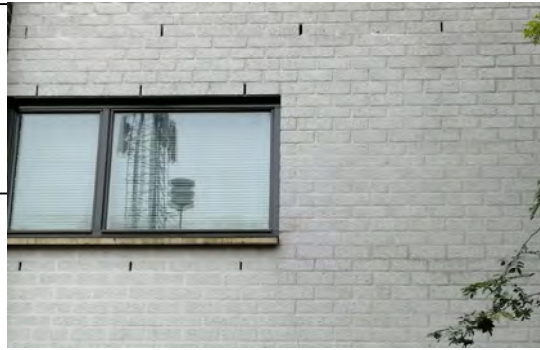
Plaatsnaam: Vught
 Straatnaam: Rembrandterf
 Nummer: 4
 Bouwjaar: 2002

nr	Oorzaak van verhoogde trillingsgevoeligheid	Herkenning oorzaak	Criterium	Oorzaak check	Opmerkingen oorzaak	Herkenning gevolgschade	Gevolg check	Punten-waarde	Opmerkingen gevolg
1	Scheefstand Stijfheidsvariatie in fundering, talud	Lintvoegmeting, vloerwaterpassing, knikkerkast	afwijking >1:500	Nee		Diagonale scheur tussen twee randen in metselwerk	Nee	0	
2	Relatieve zetting van bodem bij fundering op staal	Landschappelijke legging(tertrand,dijkzijde)	ja/nee	Nee		Diagonale scheur tussen twee randen in metselwerk loodrecht op talud	Nee	0	
3		Zie:trillingsgevoelige fundering	SBR A	ja		Diagonale scheur tussen twee randen in metselwerk of horizontale scheur vlak boven fundering/maaiveld	Nee	0	
4	Slechte paalfundering		Risicokaart SBRA	Nee		Diagonale scheur tussen twee randen in metselwerk of horizontale scheur vlak boven fundering/maaiveld	Nee	0	
5	Slechte voegspecie	Voegspecie verkrumeld	>25%	Nee		Scheuren in het voegwerk	Nee	0

6	Lange scheuren	X meter of lopen tussen twee 'gaten'(deuren,ramen) in vlak	x>=2	Nee		Scheuren elders in hetzelfde vlak	Nee	0	
7	Onvoldoende horizontale stijfheid in constructie	Niet verankerde wanden/geen vertandingen bij aansluitingen, etc	ja/nee	Nee		Scheefstand van betreffende wanden	Nee	0	
8	Uitbreiding pand	Uitbouw aanwezig, constructief verbonden aan oudbouw	ja/nee	Nee		Scheur bij aansluiting uitbouw	Nee	0	
9	Zwak materiaal(specie,baksteen, etc)+ouderdom	Kleur/structuur+bouwjaar cq renovatiejaar	Risicolijst	Nee		Scheuren door het materiaal	Nee	0	
10	Variatie in fundatie	Fundatiegevevens	ja/nee	Nee		Scheur ter plekke van overgang	Nee	0	
11	Lekkage(grote scheuren in metselwerk, lekkende dakgoot, etc)	Zoutuitslag/uitloging in metselwerk	aanwezig bij kritieke plekken(ramen e.d.)	Nee		Scheuren ter plekke en/of in de omgeving van de lekkage	Nee	0	
12	Veel (korte) scheuren	#/m2	#>=1	Nee		Lange en/of brede scheuren in hetzelfde vlak of in aansluitende vlakken	Nee	0

13	Sloop van dragende onderdelen	Beeld gevel- en binnenwanden niet in overeenstemming met bouwjaar en/of bouwwijze	ja/nee	Nee		Diagonale scheur herleidbaar tot weggevalen afdrager	Nee	0

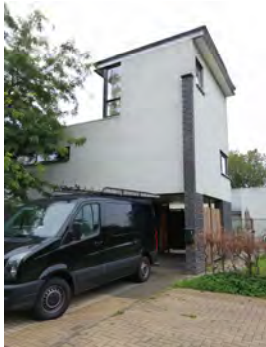
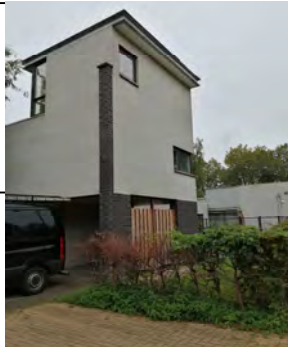
Plaatsnaam: Vught
 Straatnaam: Heikantstraat
 Nummer: 28
 Bouwjaar: 1930 Huis bepleisterd

nr	Oorzaak van verhoogde trillingsgevoeligheid	Herkenning oorzaak	Criterium	Oorzaak check	Opmerkingen oorzaak	Herkenning gevolgschade	Gevolg check	Punten-waarde	Opmerkingen gevolg
1	Scheefstand	Lintvoegmeting, vloerwaterpassing, knikkerkast	afwijking >1:500	Nee		Diagonale scheur tussen twee randen in metselwerk	Nee	0	
2	Stijfheidsvariatie in fundering, talud	Landschappelijke legging(terstrand,dijkzijde)	ja/nee	Nee		Diagonale scheur tussen twee randen in metselwerk loodrecht op talud	Nee	0	
3	Relatieve zetting van bodem bij fundering op staal	Zie:trillingsgevoelige fundering	SBR A	Ja		Diagonale scheur tussen twee randen in metselwerk of horizontale scheur vlak boven fundering/maaiveld	Nee	0	
4	Slechte paalfundering		Risicokaart SBRA	Nee		Diagonale scheur tussen twee randen in metselwerk of horizontale scheur vlak boven fundering/maaiveld	Nee	0	
5	Slechte voegspecie	Voegspecie verkrumeld	>25%	Nee		Scheuren in het voegwerk	Nee	0

6	Lange scheuren	X meter of lopen tussen twee 'gaten'(deuren,ramen) in vlak	x>=2	Nee		Scheuren elders in hetzelfde vlak	Nee	0	
7	Onvoldoende horizontale stijfheid in constructie	Niet verankerde wanden/geen vertandingen bij aansluitingen, etc	ja/nee	Nee		Scheefstand van betreffende wanden	Nee	0	
8	Uitbreiding pand	Uitbouw aanwezig, constructief verbonden aan oudbouw	ja/nee	Nee		Scheur bij aansluiting uitbouw	Nee	0	
9	Zwak materiaal(specie,baksteen, etc)+ouderdom	Kleur/structuur+bouwjaar cq renovatiejaar	Risicolijst	Nee		Scheuren door het materiaal	Nee	0	
10	Variatie in fundatie	Fundatiegegevens	ja/nee	Nee		Scheur ter plekke van overgang	Nee	0	
11	Lekkage(grote scheuren in metselwerk, lekkende dakgoot, etc)	Zoutuitslag/uitloging in metselwerk	aanwezig bij kritieke plekken(ramen e.d.)	Nee		Scheuren ter plekke en/of in de omgeving van de lekkage	Nee	0	
12	Veel (korte) scheuren	#/m2	#>=1	Nee		Lange en/of brede scheuren in hetzelfde vlak of in aansluitende vlakken	Nee	0

13	Sloop van dragende onderdelen	Beeld gevel- en binnenwanden niet in overeenstemming met bouwjaar en/of bouwwijze	ja/nee	Nee		Diagonale scheur herleidbaar tot weggevalen afdrager	Nee	0

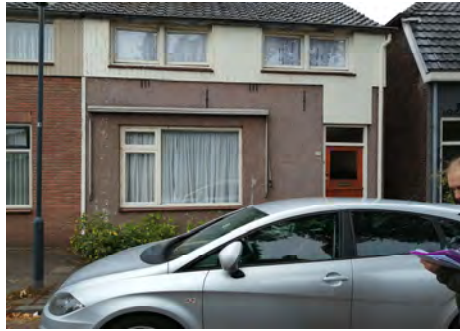
Plaatsnaam: Vught
 Straatnaam: Heikantstraat
 Nummer: 30
 Bouwjaar: 1930

nr	Oorzaak van verhoogde trillingsgevoeligheid	Herkenning oorzaak	Criterium	Oorzaak check	Opmerkingen oorzaak	Herkenning gevolgschade	Gevolg check	Punten-waarde	Opmerkingen gevolg
1	Scheefstand	Lintvoegmeting, vloerwaterpassing, knikkerkast	afwijking >1:500	Nee		Diagonale scheur tussen twee randen in metselwerk	Nee	0	
2	Stijfheidsvariatie in fundering, talud	Landschappelijke ligging (terrand, dijkzijde)	ja/nee	Nee		Diagonale scheur tussen twee randen in metselwerk loodrecht op talud	Nee	0	
3	Relatieve zetting van bodem bij fundering op staal	Zie: trillingsgevoelige fundering	SBR A	ja		Diagonale scheur tussen twee randen in metselwerk of horizontale scheur vlak boven fundering/maaiveld	Nee	0	
4	Slechte paalfundering		Risico kaart SBRA	Nee		Diagonale scheur tussen twee randen in metselwerk of horizontale scheur vlak boven fundering/maaiveld	Nee	0	
5	Slechte voegspecie	Voegspecie verkrumeld	>25%	Nee		Scheuren in het voegwerk	Nee	0

6	Lange scheuren	X meter of lopen tussen twee 'gaten'(deuren,ramen) in vlak	x>=2	ja		Scheuren elders in hetzelfde vlak	ja	4	
7	Onvoldoende horizontale stijfheid in constructie	Niet verankerde wanden/geen veranderingen bij aansluitingen, etc	ja/nee	Nee		Scheefstand van betreffende wanden	Nee	0	
8	Uitbreiding pand	Uitbouw aanwezig, constructief verbonden aan oudbouw	ja/nee	Nee		Scheur bij aansluiting uitbouw	Nee	0	
9	Zwak materiaal(specie,baksteen, etc)+ouderdom	Kleur/structuur+bouwjaar cq renovatiejaar	Risicolijst	ja		Scheuren door het materiaal	ja	2	
10	Variatie in fundatie	Fundatiegeveens	ja/nee	Nee		Scheur ter plekke van overgang	Nee	0	
11	Lekkage(grote scheuren in metselwerk, lekkende dakgoot, etc)	Zoutuitslag/uitloging in metselwerk	aanwezig bij kritieke plekken(ramen e.d.)	Nee		Scheuren ter plekke en/of in de omgeving van de lekkage	Nee	0	
12	Veel (korte) scheuren	#/m2	#>=1	Nee		Lange en/of brede scheuren in hetzelfde vlak of in aansluitende vlakken	Nee	0

13	Sloop van dragende onderdelen	Beeld gevel- en binnenwanden niet in overeenstemming met bouwjaar en/of bouwwijze	ja/nee	Nee		Diagonale scheur herleidbaar tot weggevalen afdrager	Nee	0

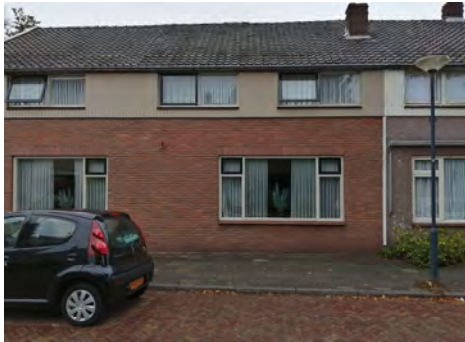
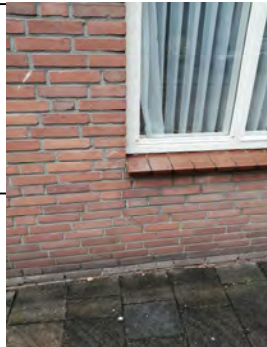
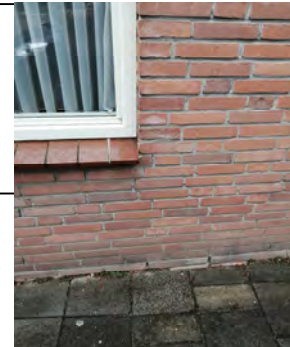
Plaatsnaam: Vught
 Straatnaam: Rembrandtlaan
 Nummer: 29
 Bouwjaar: 1969

nr	Oorzaak van verhoogde trillingsgevoeligheid	Herkenning oorzaak	Criterium	Oorzaak check	Opmerkingen oorzaak	Herkenning gevolgschade	Gevolg check	Punten-waarde	Opmerkingen gevolg
1	Scheefstand	Lintvoegmeting, vloerwaterpassing, knikkerkast	afwijking >1:500	Nee		Diagonale scheur tussen twee randen in metselwerk	Nee	0	
2	Stijfheidsvariatie in fundering, talud	Landschappelijke legging (terrand, dijkzijde)	ja/nee	Nee		Diagonale scheur tussen twee randen in metselwerk loodrecht op talud	Nee	0	
3	Relatieve zetting van bodem bij fundering op staal	Zie: trillingsgevoelige fundering	SBR A	Ja		Diagonale scheur tussen twee randen in metselwerk of horizontale scheur vlak boven fundering/maaiveld	Nee	0	
4	Slechte paalfundering		Risicokaart SBRA	Nee		Diagonale scheur tussen twee randen in metselwerk of horizontale scheur vlak boven fundering/maaiveld	Nee	0	
5	Slechte voegspecie	Voegspecie verkrumeld	>25%	Nee		Scheuren in het voegwerk	Nee	0

6	Lange scheuren	X meter of lopen tussen twee 'gaten'(deuren,ramen) in vlak	x>=2	Nee		Scheuren elders in hetzelfde vlak	Nee	0	
7	Onvoldoende horizontale stijfheid in constructie	Niet verankerde wanden/geen veranderingen bij aansluitingen, etc	ja/nee	Nee		Scheefstand van betreffende wanden	Nee	0	
8	Uitbreiding pand	Uitbouw aanwezig, constructief verbonden aan oudbouw	ja/nee	Nee		Scheur bij aansluiting uitbouw	Nee	0	
9	Zwak materiaal(specie,baksteen, etc)+ouderdom	Kleur/structuur+bouwjaar cq renovatiejaar	Risicolijst	Ja		Scheuren door het materiaal	Nee	0	
10	Variatie in fundatie	Fundatiegegevens	ja/nee	Nee		Scheur ter plekke van overgang	Nee	0	
11	Lekkage(grote scheuren in metselwerk, lekkende dakgoot, etc)	Zoutuitslag/uitloging in metselwerk	aanwezig bij kritieke plekken(ramen e.d.)	Nee		Scheuren ter plekke en/of in de omgeving van de lekkage	Nee	0	
12	Veel (korte) scheuren	#/m2	#>=1	Nee		Lange en/of brede scheuren in hetzelfde vlak of in aansluitende vlakken	Nee	0

13	Sloop van dragende onderdelen	Beeld gevel- en binnenwanden niet in overeenstemming met bouwjaar en/of bouwwijze	ja/nee	Nee		Diagonale scheur herleidbaar tot weggevalen afdrager	Nee	0

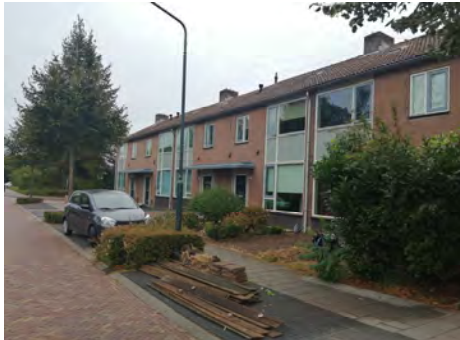
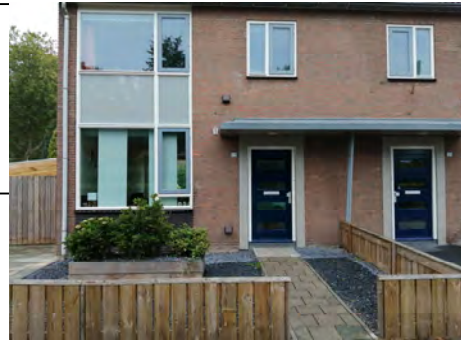
Plaatsnaam: Vught
 Straatnaam: Rembrandtlaan
 Nummer: 31
 Bouwjaar: 1969

nr	Oorzaak van verhoogde trillingsgevoeligheid	Herkenning oorzaak	Criterium	Oorzaak check	Opmerkingen oorzaak	Herkenning gevolgschade	Gevolg check	Punten-waarde	Opmerkingen gevolg
1	Scheefstand	Lintvoegmeting, vloerwaterpassing, knikkerkast	afwijking >1:500	Nee		Diagonale scheur tussen twee randen in metselwerk	Nee	0	
2	Stijfheidsvariatie in fundering, talud	Landschappelijke legging (terrand, dijkzijde)	ja/nee	Nee		Diagonale scheur tussen twee randen in metselwerk loodrecht op talud	Nee	0	
3	Relatieve zetting van bodem bij fundering op staal	Zie: trillingsgevoelige fundering	SBR A	Ja		Diagonale scheur tussen twee randen in metselwerk of horizontale scheur vlak boven fundering/maaiveld	Nee	0	
4	Slechte paalfundering		Risicokaart SBRA	Nee		Diagonale scheur tussen twee randen in metselwerk of horizontale scheur vlak boven fundering/maaiveld	Nee	0	
5	Slechte voegspecie	Voegspecie verkrumeld	>25%	Nee		Scheuren in het voegwerk	Nee	0

6	Lange scheuren	X meter of lopen tussen twee 'gaten'(deuren,ramen) in vlak	x>=2	Nee		Scheuren elders in hetzelfde vlak	Nee	0	
7	Onvoldoende horizontale stijfheid in constructie	Niet verankerde wanden/geen veranderingen bij aansluitingen, etc	ja/nee	Nee		Scheefstand van betreffende wanden	Nee	0	
8	Uitbreiding pand	Uitbouw aanwezig, constructief verbonden aan oudbouw	ja/nee	Nee		Scheur bij aansluiting uitbouw	Nee	0	
9	Zwak materiaal(specie,baksteen, etc)+ouderdom	Kleur/structuur+bouwjaar cq renovatiejaar	Risicolijst	Ja		Scheuren door het materiaal	Nee	0	
10	Variatie in fundatie	Fundatiegegevens	ja/nee	Nee		Scheur ter plekke van overgang	Nee	0	
11	Lekkage(grote scheuren in metselwerk, lekkende dakgoot, etc)	Zoutuitslag/uitloging in metselwerk	aanwezig bij kritieke plekken(ramen e.d.)	Nee		Scheuren ter plekke en/of in de omgeving van de lekkage	Nee	0	
12	Veel (korte) scheuren	#/m2	#>=1	Nee		Lange en/of brede scheuren in hetzelfde vlak of in aansluitende vlakken	Nee	0

13	Sloop van dragende onderdelen	Beeld gevel- en binnenwanden niet in overeenstemming met bouwjaar en/of bouwwijze	ja/nee	Nee		Diagonale scheur herleidbaar tot weggevalen afdrager	Nee	0

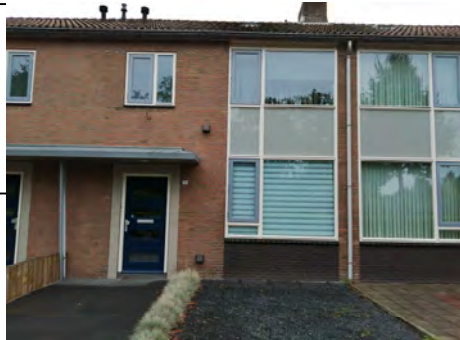
Plaatsnaam: Vught
 Straatnaam: Rembrandtlaan
 Nummer: 33
 Bouwjaar: 1969

nr	Oorzaak van verhoogde trillingsgevoeligheid	Herkenning oorzaak	Criterium	Oorzaak check	Opmerkingen oorzaak	Herkenning gevolgschade	Gevolg check	Punten-waarde	Opmerkingen gevolg
1	Scheefstand	Lintvoegmeting, vloerwaterpassing, knikkerkast	afwijking >1:500	Nee		Diagonale scheur tussen twee randen in metselwerk	Nee	0	
2	Stijfheidsvariatie in fundering, talud	Landschappelijke legging (terrand, dijkzijde)	ja/nee	Nee		Diagonale scheur tussen twee randen in metselwerk loodrecht op talud	Nee	0	
3	Relatieve zetting van bodem bij fundering op staal	Zie: trillingsgevoelige fundering	SBR A	Ja		Diagonale scheur tussen twee randen in metselwerk of horizontale scheur vlak boven fundering/maaiveld	Nee	0	
4	Slechte paalfundering		Risicokaart SBRA	Nee		Diagonale scheur tussen twee randen in metselwerk of horizontale scheur vlak boven fundering/maaiveld	Nee	0	
5	Slechte voegspecie	Voegspecie verkrumeld	>25%	Nee		Scheuren in het voegwerk	Nee	0

6	Lange scheuren	X meter of lopen tussen twee 'gaten'(deuren,ramen) in vlak	x>=2	Nee		Scheuren elders in hetzelfde vlak	Nee	0	
7	Onvoldoende horizontale stijfheid in constructie	Niet verankerde wanden/geen vertandingen bij aansluitingen, etc	ja/nee	Nee		Scheefstand van betreffende wanden	Nee	0	
8	Uitbreiding pand	Uitbouw aanwezig, constructief verbonden aan oudbouw	ja/nee	Nee		Scheur bij aansluiting uitbouw	Nee	0	
9	Zwak materiaal(specie,baksteen, etc)+ouderdom	Kleur/structuur+bouwjaar cq renovatiejaar	Risicolijst	Ja		Scheuren door het materiaal	Nee	0	
10	Variatie in fundatie	Fundatiegegevens	ja/nee	Nee		Scheur ter plekke van overgang	Nee	0	
11	Lekkage(grote scheuren in metselwerk, lekkende dakgoot, etc)	Zoutuitslag/uitloging in metselwerk	aanwezig bij kritieke plekken(ramen e.d.)	Nee		Scheuren ter plekke en/of in de omgeving van de lekkage	Nee	0	
12	Veel (korte) scheuren	#/m2	#>=1	Nee		Lange en/of brede scheuren in hetzelfde vlak of in aansluitende vlakken	Nee	0

13	Sloop van dragende onderdelen	Beeld gevel- en binnenwanden niet in overeenstemming met bouwjaar en/of bouwwijze	ja/nee	Nee		Diagonale scheur herleidbaar tot weggevalen afdrager	Nee	0

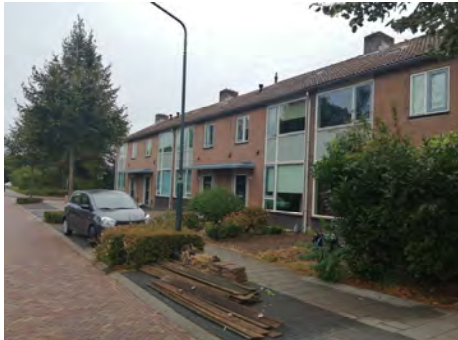
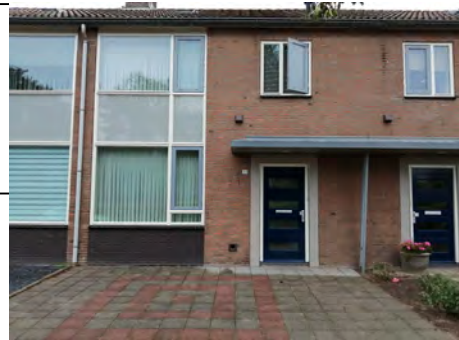
Plaatsnaam: Vught
 Straatnaam: Rembrandtlaan
 Nummer: 35
 Bouwjaar: 1969

nr	Oorzaak van verhoogde trillingsgevoeligheid	Herkenning oorzaak	Criterium	Oorzaak check	Opmerkingen oorzaak	Herkenning gevolgschade	Gevolg check	Punten-waarde	Opmerkingen gevolg
1	Scheefstand	Lintvoegmeting, vloerwaterpassing, knikkerkast	afwijking >1:500	Nee		Diagonale scheur tussen twee randen in metselwerk	Nee	0	
2	Stijfheidsvariatie in fundering, talud	Landschappelijke legging(terrand,dijkzijde)	ja/nee	Nee		Diagonale scheur tussen twee randen in metselwerk loodrecht op talud	Nee	0	
3	Relatieve zetting van bodem bij fundering op staal	Zie:trillingsgevoelige fundering	SBR A	Ja		Diagonale scheur tussen twee randen in metselwerk of horizontale scheur vlak boven fundering/maaiveld	Nee	0	
4	Slechte paalfundering		Risicokaart SBRA	Nee		Diagonale scheur tussen twee randen in metselwerk of horizontale scheur vlak boven fundering/maaiveld	Nee	0	
5	Slechte voegspecie	Voegspecie verkrumeld	>25%	Nee		Scheuren in het voegwerk	Nee	0

6	Lange scheuren	X meter of lopen tussen twee 'gaten'(deuren,ramen) in vlak	x>=2	Nee		Scheuren elders in hetzelfde vlak	Nee	0	
7	Onvoldoende horizontale stijfheid in constructie	Niet verankerde wanden/geen veranderingen bij aansluitingen, etc	ja/nee	Nee		Scheefstand van betreffende wanden	Nee	0	
8	Uitbreiding pand	Uitbouw aanwezig, constructief verbonden aan oudbouw	ja/nee	Nee		Scheur bij aansluiting uitbouw	Nee	0	
9	Zwak materiaal(specie,baksteen, etc)+ouderdom	Kleur/structuur+bouwjaar cq renovatiejaar	Risicolijst	Ja		Scheuren door het materiaal	Nee	0	
10	Variatie in fundatie	Fundatiegegevens	ja/nee	Nee		Scheur ter plekke van overgang	Nee	0	
11	Lekkage(grote scheuren in metselwerk, lekkende dakgoot, etc)	Zoutuitslag/uitloging in metselwerk	aanwezig bij kritieke plekken(ramen e.d.)	Nee		Scheuren ter plekke en/of in de omgeving van de lekkage	Nee	0	
12	Veel (korte) scheuren	#/m2	#>=1	Nee		Lange en/of brede scheuren in hetzelfde vlak of in aansluitende vlakken	Nee	0

13	Sloop van dragende onderdelen	Beeld gevel- en binnenwanden niet in overeenstemming met bouwjaar en/of bouwwijze	ja/nee	Nee		Diagonale scheur herleidbaar tot weggevalen afdrager	Nee	0

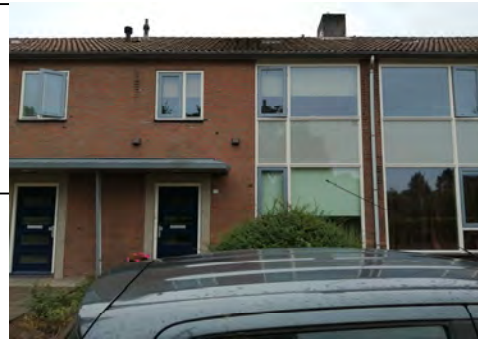
Plaatsnaam: Vught
 Straatnaam: Rembrandtlaan
 Nummer: 37
 Bouwjaar: 1969

nr	Oorzaak van verhoogde trillingsgevoeligheid	Herkenning oorzaak	Criterium	Oorzaak check	Opmerkingen oorzaak	Herkenning gevolgschade	Gevolg check	Punten-waarde	Opmerkingen gevolg
1	Scheefstand	Lintvoegmeting, vloerwaterpassing, knikkerkast	afwijking >1:500	Nee		Diagonale scheur tussen twee randen in metselwerk	Nee	0	
2	Stijfheidsvariatie in fundering, talud	Landschappelijke legging (terstrand, dijkzijde)	ja/nee	Nee		Diagonale scheur tussen twee randen in metselwerk loodrecht op talud	Nee	0	
3	Relatieve zetting van bodem bij fundering op staal	Zie: trillingsgevoelige fundering	SBR A	Ja		Diagonale scheur tussen twee randen in metselwerk of horizontale scheur vlak boven fundering/maaiveld	Nee	0	
4	Slechte paalfundering		Risicokaart SBRA	Nee		Diagonale scheur tussen twee randen in metselwerk of horizontale scheur vlak boven fundering/maaiveld	Nee	0	
5	Slechte voegspecie	Voegspecie verkrumeld	>25%	Nee		Scheuren in het voegwerk	Nee	0

6	Lange scheuren	X meter of lopen tussen twee 'gaten'(deuren,ramen) in vlak	x>=2	Nee		Scheuren elders in hetzelfde vlak	Nee	0	
7	Onvoldoende horizontale stijfheid in constructie	Niet verankerde wanden/geen veranderingen bij aansluitingen, etc	ja/nee	Nee		Scheefstand van betreffende wanden	Nee	0	
8	Uitbreiding pand	Uitbouw aanwezig, constructief verbonden aan oudbouw	ja/nee	Nee		Scheur bij aansluiting uitbouw	Nee	0	
9	Zwak materiaal(specie,baksteen, etc)+ouderdom	Kleur/structuur+bouwjaar cq renovatiejaar	Risicolijst	Ja		Scheuren door het materiaal	Nee	0	
10	Variatie in fundatie	Fundatiegegevens	ja/nee	Nee		Scheur ter plekke van overgang	Nee	0	
11	Lekkage(grote scheuren in metselwerk, lekkende dakgoot, etc)	Zoutuitslag/uitloging in metselwerk	aanwezig bij kritieke plekken(ramen e.d.)	Nee		Scheuren ter plekke en/of in de omgeving van de lekkage	Nee	0	
12	Veel (korte) scheuren	#/m2	#>=1	Nee		Lange en/of brede scheuren in hetzelfde vlak of in aansluitende vlakken	Nee	0

13	Sloop van dragende onderdelen	Beeld gevel- en binnenwanden niet in overeenstemming met bouwjaar en/of bouwwijze	ja/nee	Nee		Diagonale scheur herleidbaar tot weggevalen afdrager	Nee	0

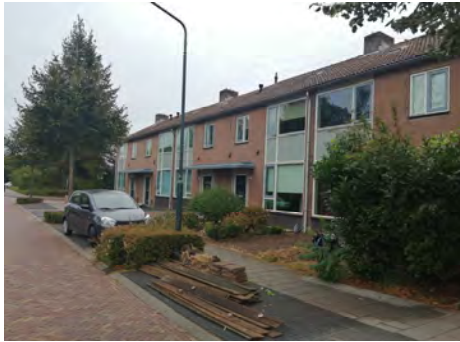
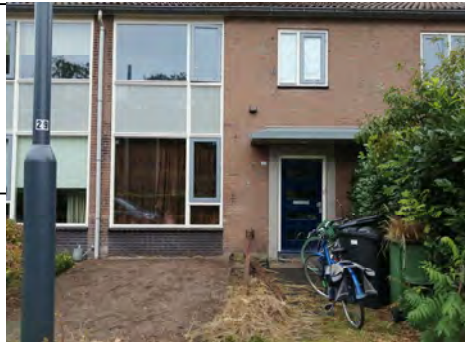
Plaatsnaam: Vught
 Straatnaam: Vincent van Goghlaan 6
 Nummer: 6
 Bouwjaar: 1969

nr	Oorzaak van verhoogde trillingsgevoeligheid	Herkenning oorzaak	Criterium	Oorzaak check	Opmerkingen oorzaak	Herkenning gevolgschade	Gevolg check	Punten-waarde	Opmerkingen gevolg
1	Scheefstand	Lintvoegmeting, vloerwaterpassing, knikkerlens	afwijking >1-500	nee		Diagonale scheur tussen twee randen in metselwerk	nee	0	
2	Stijfheidsvariatie in fundering, talud	Landingsopvatting (gegeve) ter grond, dikzijde	ja/nee	nee		Diagonale scheur tussen twee randen in metselwerk loodrecht op talud	nee	0	
3	Relatieve zetting van bodem bij fundering op staal	Zie trillingsgevoelige fundering	SBR A	ja		Diagonale scheur tussen twee randen in metselwerk of horizontale scheur vlak boven fundering/maasveld	nee	0	
4	Slechte paalfundering		Risicokaart SBRA	nee		Diagonale scheur tussen twee randen in metselwerk of horizontale scheur vlak boven fundering/maasveld	nee	0	
5	Slechte voegspece	Voegspece verbruimd	>25%	nee		Scheuren in het voegwerk	nee	0

6	Lange scheuren	X meter of lopen tussen twee gaten (deuren, ramen) in vlak	x<=2	nee		Scheuren elders in hetzelfde vlak	nee	0	
7	Onvoldoende horizontale stijfheid in constructie	Niet verankerde wanden/geen veranderingen bij aansluitingen, etc.	ja/nee	nee		Scheefstand van betreffende wanden	nee	0	
8	Uitbreiding pand	Uitbouw aanwezig, constructief verbonden aan oudbouw	ja/nee	nee		Scheur bij aansluiting uitbouw	nee	0	
9	Zwak materiaal/specie baksteen, etc) houderdom	Kleur/structuur+bouwjaar cq renovatiejaar	Risicolijst	ja		Scheuren door het materiaal	ja	0	
10	Variatie in fundatie	Fundatiegegevens	ja/nee	nee		Scheur ter plekke van overgang	nee	0	
11	Lekkage/grote scheuren in metselwerk, lekkende dakgoot, etc)	Zoutuitslag/uitloging in metselwerk	aanwezig bij kritieke plekken(ramen e.d.)	nee		Scheuren ter plekke en/of in de omgeving van de lekkage	nee	0	
12	Veel (korte) scheuren	#/m ²	#>=1	nee		Lange en/of brede scheuren in hetzelfde vlak of in aansluitende vlakken	nee	0

13	Sloop van dragende onderdelen	Beeld gevel- en binnenwanden niet in overeenstemming met bouwjaar en/of bouwwijze	is/nee	nee		Diagonale scheur herleidbaar tot weggevalen afzager	nee	0

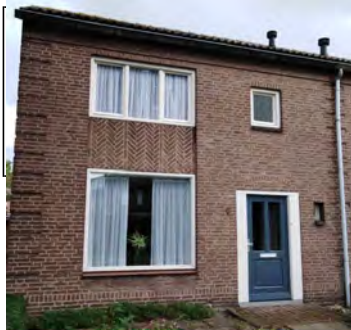
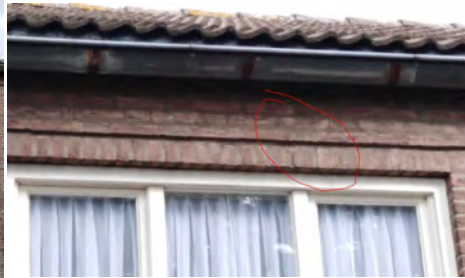
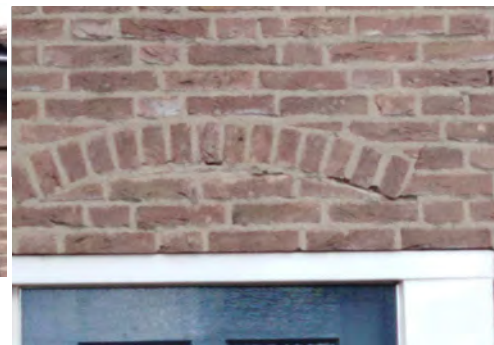
Plaatsnaam: Vught
 Straatnaam: Vincent van Goghlaan
 Nummer: 5
 Bouwjaar: 1969

nr	Oorzaak van verhoogde trillingsgevoeligheid	Herkenning oorzaak	Criterium	Oorzaak check	Opmerkingen oorzaak	Herkenning gevolgschade	Gevolg check	Punten-waarde	Opmerkingen gevolg
1	Scheefstand	Lintvoegmeting, vloerwaterpassing, knikkertest	afwijking >1-500	nee		Diagonale scheur tussen twee randen in metselwerk	nee	0	
2	Stijfheidswaarde in fundering, talud	Landingshappeltest (geen)tergrand_dijkzijde	ja/nee	nee		Diagonale scheur tussen twee randen in metselwerk loodrecht op talud	nee	0	
3	Relatieve zetting van bodem bij fundering op staal	Zie trillingsgevoelige fundering	SBR A	ja		Diagonale scheur tussen twee randen in metselwerk of horizontale scheur vlak boven fundering/maasveld	nee	0	
4	Slechte paalfundering		Risicokaart SBRA	nee		Diagonale scheur tussen twee randen in metselwerk of horizontale scheur vlak boven fundering/maasveld	nee	0	
5	Slechte voegspece	Voegspecie verbruimd	>25%	nee		Scheuren in het voegwerk	nee	0

6	Lange scheuren	X meter of lopen tussen twee gaten(deuren,ramen) in vlak	x<=2	nee		Scheuren elders in hetzelfde vlak	nee	0	
7	Onvoldoende horizontale stijfheid in constructie	Niet verankerde wanden/geen verbandingen bij aansluitingen, etc.	ja/nee	nee		Scheefstand van betreffende wanden	nee	0	
8	Uitbreiding pand	Uitbouw aanwezig, constructief verbonden aan oudbouw	ja/nee	nee		Scheur bij aansluiting uitbouw	nee	0	
9	Zwak materiaal(specie baksteen, etc)houderdom	Kleur/structuur+bouwjaar cq renovatiejaar	Risicolijst	ja		Scheuren door het materiaal	nee	0	
10	Variatie in fundatie	Fundatiegegevens	ja/nee	nee		Scheur ter plekke van overgang	nee	0	
11	Lekkage/grote scheuren in metselwerk, lekkende dakgoot, etc)	Zoutuitslag/uitloging in metselwerk	aanwezig bij kritieke plekken(ramen e.d.)	nee		Scheuren ter plekke en/of in de omgeving van de lekkage	nee	0	
12	Veel (korte) scheuren	#/m2	#>=1	nee		Lange en/of brede scheuren in hetzelfde vlak of in aansluitende vlakken	nee	0

13	Sloop van dragende onderdelen	Overeenstemming met bouwjaar en/of bouwwijze	is/nee	ja		Diagonale scheur herleidbaar tot weggevallen afdrager	nee	0

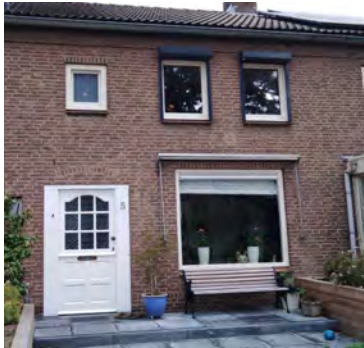
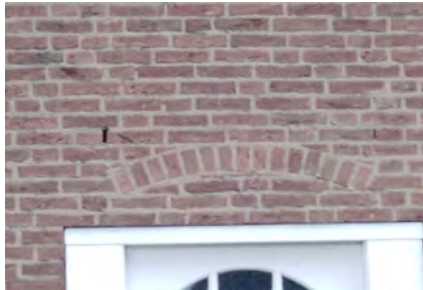
Plaatsnaam: Vught
 Straatnaam: Rembrandtlaan
 Nummer: 41
 Bouwjaar: 1969

nr	Oorzaak van verhoogde trillingsgevoeligheid	Herkenning oorzaak	Criterium	Oorzaak check	Opmerkingen oorzaak	Herkenning gevolgschade	Gevolg check	Punten-waarde	Opmerkingen gevolg
1	Scheefstand	Lintvoegmeting, vloerwaterpassing, knikkerluis	afwijking >1-500	nee		Diagonale scheur tussen twee randen in metselwerk	nee	0	
2	Stijfheidsvariatie in fundering, talud	Landschappelijke (geen)terrand_dijkzijde	ja/nee	nee		Diagonale scheur tussen twee randen in metselwerk loodrecht op talud	nee	0	
3	Relatieve zetting van bodem bij fundering op staal	Zie trillingsgevoelige fundering	SBR A	ja		Diagonale scheur tussen twee randen in metselwerk of horizontale scheur vlak boven fundering/maasveld	nee	0	
4	Slechte paalfundering		Risicokaart SBRA	nee		Diagonale scheur tussen twee randen in metselwerk of horizontale scheur vlak boven fundering/maasveld	nee	0	
5	Slechte voegspece	Voegspece verbruimd	>25%	nee		Scheuren in het voegwerk	nee	0

6	Lange scheuren	X meter of lopen tussen twee (gaten)(deuren,ramen) in vlak	x<=2	nee		Scheuren elders in hetzelfde vlak	nee	0	
7	Onvoldoende horizontale stijfheid in constructie	Niet verankerde wanden/geen veranderingen bij aansluitingen, etc.	ja/nee	nee		Scheefstand van betreffende wanden	nee	0	
8	Uitbreiding pand	Uitbouw aanwezig, constructief verbonden aan oudbouw	ja/nee	nee		Scheur bij aansluiting uitbouw	nee	0	
9	Zwak materiaal/specie baksteen, etc)houderdom	Kleur/structuur+bouwjaar cq renovatiejaar	Risicolijst	ja		Scheuren door het materiaal	nee	0	
10	Variatie in fundatie	Fundatiegegevens	ja/nee	nee		Scheur ter plekke van overgang	nee	0	
11	Lekkage/grote scheuren in metselwerk, lekkende dakgoot, etc)	Zoutuitslag/uitloging in metselwerk	aanwezig bij kritieke plekken(ramen e.d.)	nee		Scheuren ter plekke en/of in de omgeving van de lekkage	nee	0	
12	Veel (korte) scheuren	#/m2	#>=1	nee		Lange en/of brede scheuren in hetzelfde vlak of in aansluitende vlakken	nee	0

13	Sloop van dragende onderdelen	Beeld gevel- en binnenwanden niet in overeenstemming met bouwjaar en/of bouwwijze	ja/nee	nee		Diagonale scheur herleidbaar tot weggevallen afdrager	nee	0

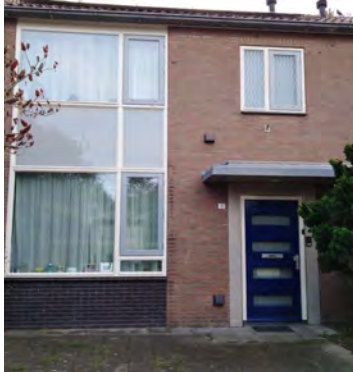
Plaatsnaam: Vught
 Straatnaam: Rembrandtlaan
 Nummer: 43
 Bouwjaar: 1969

nr	Oorzaak van verhoogde trillingsgevoeligheid	Herkenning oorzaak	Criterium	Oorzaak check	Opmerkingen oorzaak	Herkenning gevolgschade	Gevolg check	Punten-waarde	Opmerkingen gevolg
1	Scheefstand	Lintvoegmeting, vloerwaterpassing, knikkerstest	afwijking >1-500	nee		Diagonale scheur tussen twee randen in metselwerk	nee	0	
2	Stijfheidswaarde in fundering, talud	Landschappelijke (geologie/terrand, dikte)	ja/nee	nee		Diagonale scheur tussen twee randen in metselwerk loodrecht op talud	nee	0	
3	Relatieve zetting van bodem bij fundering op staal	Zie trillingsgevoelige fundering	SBR A	ja		Diagonale scheur tussen twee randen in metselwerk of horizontale scheur vlak boven fundering/maasveld	nee	0	
4	Slechte paalfundering		Risicokaart SBRA	nee		Diagonale scheur tussen twee randen in metselwerk of horizontale scheur vlak boven fundering/maasveld	nee	0	
5	Slechte voegspece	Voegspece verbruimd	>25%	nee		Scheuren in het voegwerk	nee	0

6	Lange scheuren	X meter of lopen tussen twee (gaten)(deuren, ramen) in vlak	x<=2	nee		Scheuren elders in hetzelfde vlak	nee	0	
7	Onvoldoende horizontale stijfheid in constructie	Niet verankerde wanden/geen veranderingen bij aansluitingen, etc.	ja/nee	nee		Scheefstand van betreffende wanden	nee	0	
8	Uitbreiding pand	Uitbouw aanwezig, constructief verbonden aan oudbouw	ja/nee	nee		Scheur bij aansluiting uitbouw	nee	0	
9	Zwak materiaal/specie baksteen, etc) houderdom	Kleur/structuur+bouwjaar cq renovatiejaar	Risicolijst	ja		Scheuren door het materiaal	ja	0	
10	Variatie in fundatie	Fundatiegegevens	ja/nee	nee		Scheur ter plekke van overgang	nee	0	
11	Lekkage/grote scheuren in metselwerk, lekkende dakgoot, etc)	Zoutuitslag/uitloging in metselwerk	aanwezig bij kritieke plekken(ramen e.d.)	nee		Scheuren ter plekke en/of in de omgeving van de lekkage	nee	0	
12	Veel (korte) scheuren	#/m2	#>=1	nee		Lange en/of brede scheuren in hetzelfde vlak of in aansluitende vlakken	nee	0

13	Sloop van dragende onderdelen	Beeld gevel- en binnenwanden niet in overeenstemming met bouwjaar en/of bouwwijze	ja/nee	nee		Diagonale scheur herleidbaar tot weggevallen afzager	nee	0

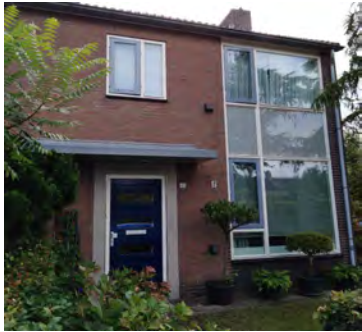
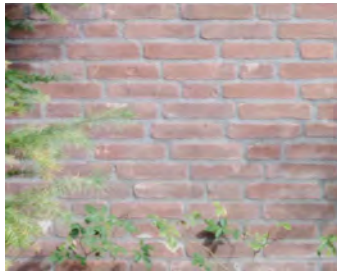
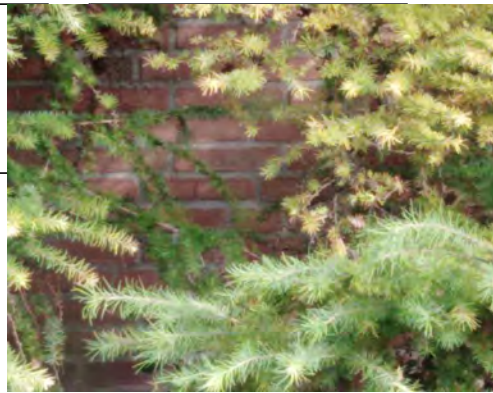
Plaatsnaam: Vught
 Straatnaam: Rembrandtlaan
 Nummer: 45
 Bouwjaar: 1964

nr	Oorzaak van verhoogde trillingsgevoeligheid	Herkenning oorzaak	Criterium	Oorzaak check	Opmerkingen oorzaak	Herkenning gevolgschade	Gevolg check	Punten-waarde	Opmerkingen gevolg
1	Scheefstand	Lintvoegmeting, vloerwaterpassing, knikkerlengte	afwijking >1-500	nee		Diagonale scheur tussen twee randen in metselwerk	nee	0	
2	Stijfheidswaarde in fundering, talud	Landschappelijke ligging(terrand,dijkzijde)	ja/nee	nee		Diagonale scheur tussen twee randen in metselwerk loodrecht op talud	nee	0	
3	Relatieve zetting van bodem bij fundering op staal	Zie trillingsgevoelige fundering	SBR A	ja		Diagonale scheur tussen twee randen in metselwerk of horizontale scheur vlak boven fundering/maaiweld	ja	0	
4	Slechte paalfundering		Risicokaart SBRA	nee		Diagonale scheur tussen twee randen in metselwerk of horizontale scheur vlak boven fundering/maaiweld	nee	0	
5	Slechte voegspece	Voegspece verbruimd	>25%	nee		Scheuren in het voegwerk	nee	0

6	Lange scheuren	X meter of lopen tussen twee gaten(deuren,ramen) in vlak	x<=2	nee		Scheuren elders in hetzelfde vlak	nee	0	
7	Onvoldoende horizontale stijfheid in constructie	Niet verankerde wanden/geen verbandingen bij aansluitingen, etc.	ja/nee	nee		Scheefstand van betreffende wanden	nee	0	
8	Uitbreiding pand	Uitbouw aanwezig, constructief verbonden aan oudbouw	ja/nee	ja		Scheur bij aansluiting uitbouw	nee	0	
9	Zwak materiaal/specie baksteen, etc	Kleur/structuur+bouwjaar cq renovatiejaar	Risicolijst	ja		Scheuren door het materiaal	nee	0	
10	Variatie in fundatie	Fundatiegegevens	ja/nee	nee		Scheur ter plekke van overgang	nee	0	
11	Lekkage/grote scheuren in metselwerk, lekkende dakgoot, etc	Zoutuitslag/uitloping in metselwerk	aanwezig bij kritieke plekken(ramen e.d.)	nee		Scheuren ter plekke en/of in de omgeving van de lekkage	nee	0	
12	Veel (korte) scheuren	#/m2	#>=1	nee		Lange en/of brede scheuren in hetzelfde vlak of in aansluitende vlakken	nee	0

13	Sloop van dragende onderdelen	Beeld gevel- en binnenwanden niet in overeenstemming met bouwjaar en/of bouwwijze	is/nee	nee		Diagonale scheur herleidbaar tot weggevallen afzager	nee	0

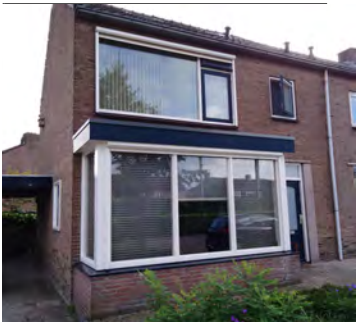
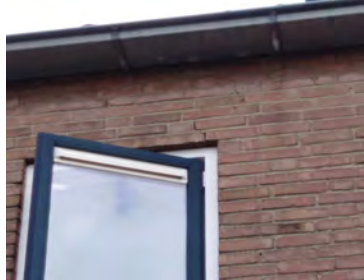
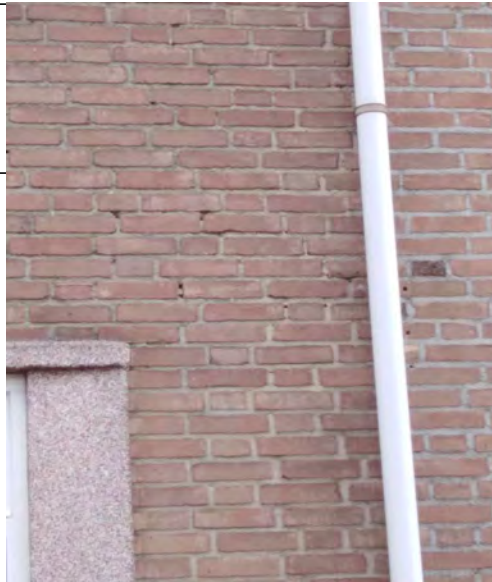
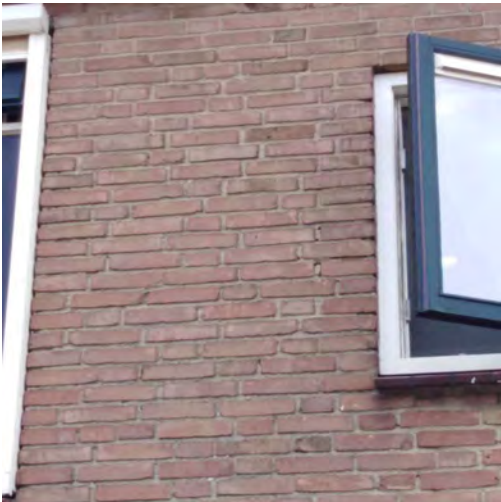
Plaatsnaam: Vught
 Straatnaam: Rembrandtlaan
 Nummer: 47
 Bouwjaar: 1964

nr	Oorzaak van verhoogde trillingsgevoeligheid	Herkenning oorzaak	Criterium	Oorzaak check	Opmerkingen oorzaak	Herkenning gevolgschade	Gevolg check	Punten-waarde	Opmerkingen gevolg
1	Scheefstand	Lintvoegmeting, vloerwaterpassing, knikkerlengte	afwijking >1-500	nee		Diagonale scheur tussen twee randen in metselwerk	nee	0	
2	Stijfheidswaarde in fundering, talud	Landschappelijke (geen)terstrand_dijkzijde	ja/nee	nee		Diagonale scheur tussen twee randen in metselwerk loodrecht op talud	nee	0	
3	Relatieve zetting van bodem bij fundering op staal	Zie trillingsgevoelige fundering	SBR A	ja		Diagonale scheur tussen twee randen in metselwerk of horizontale scheur vlak boven fundering/maasveld	ja	0	
4	Slechte paalfundering		Risicokaart SBRA	nee		Diagonale scheur tussen twee randen in metselwerk of horizontale scheur vlak boven fundering/maasveld	nee	0	
5	Slechte voegspeeie	Voegspeeie verbruimd	>25%	nee		Scheuren in het voegwerk	nee	0

6	Lange scheuren	X meter of lopen tussen twee (gaten)(deuren,ramen) in vlak	x<=2	nee		Scheuren elders in hetzelfde vlak	nee	0	
7	Onvoldoende horizontale stijfheid in constructie	Niet verankerde wanden/geen veranderingen bij aansluitingen, etc.	ja/nee	nee		Scheefstand van betreffende wanden	nee	0	
8	Uitbreiding pand	Uitbouw aanwezig, constructief verbonden aan oudbouw	ja/nee	nee		Scheur bij aansluiting uitbouw	nee	0	
9	Zwak materiaal/specie baksteen, etc)houderdom	Kleur/structuur+bouwjaar cq renovatiejaar	Risicolijst	ja		Scheuren door het materiaal	ja	0	
10	Variatie in fundatie	Fundatiegegevens	ja/nee	nee		Scheur ter plekke van overgang	nee	0	
11	Lekkage/grote scheuren in metselwerk, lekkende dakgoot, etc)	Zoutuitslag/uitloging in metselwerk	aanwezig bij kritieke plekken(ramen e.d.)	nee		Scheuren ter plekke en/of in de omgeving van de lekkage	nee	0	
12	Veel (korte) scheuren	#/m2	#>=1	nee		Lange en/of brede scheuren in hetzelfde vlak of in aansluitende vlakken	nee	0

13	Sloop van dragende onderdelen	Beeld gevel- en binnenwanden niet in overeenstemming met bouwjaar en/of bouwwijze	is/nee	nee		Diagonale scheur herleidbaar tot weggevallen afdrager	nee	0

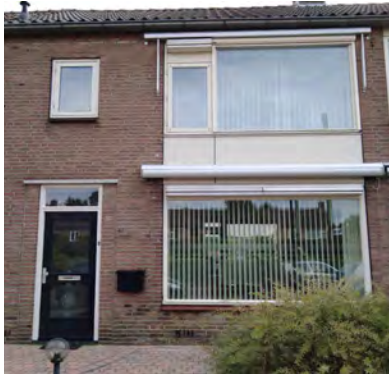
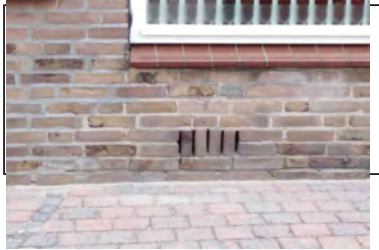
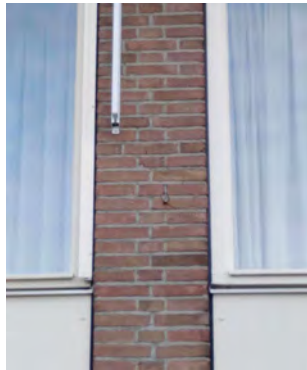
Plaatsnaam: Vught
 Straatnaam: Rembrandtlaan
 Nummer: 49
 Bouwjaar: 1964

nr	Oorzaak van verhoogde trillingsgevoeligheid	Herkenning oorzaak	Criterium	Oorzaak check	Opmerkingen oorzaak	Herkenning gevolgschade	Gevolg check	Punten-waarde	Opmerkingen gevolg
1	Scheefstand	Lintvoegmeting, vloerwaterpassing, knikkerlengte	afwijking >1-500	nee		Diagonale scheur tussen twee randen in metselwerk	nee	0	
2	Stijfheidsvariatie in fundering, talud	Landschappelijke (geen)terrand_dijkzijde	ja/nee	nee		Diagonale scheur tussen twee randen in metselwerk loodrecht op talud	nee	0	
3	Relatieve zetting van bodem bij fundering op staal	Zie trillingsgevoelige fundering	SBR A	ja		Diagonale scheur tussen twee randen in metselwerk of horizontale scheur vlak boven fundering/maasveld	nee	0	
4	Slechte paalfundering		Risicokaart SBRA	nee		Diagonale scheur tussen twee randen in metselwerk of horizontale scheur vlak boven fundering/maasveld	nee	0	
5	Slechte voegspece	Voegspece verbruimd	>25%	nee		Scheuren in het voegwerk	nee	0

6	Lange scheuren	X meter of lopen tussen twee (gaten)(deuren,ramen) in vlak	x<=2	nee		Scheuren elders in hetzelfde vlak	nee	0	
7	Onvoldoende horizontale stijfheid in constructie	Niet verankerde wanden/geen verbandingen bij aansluitingen, etc.	ja/nee	nee		Scheefstand van betreffende wanden	nee	0	
8	Uitbreiding pand	Uitbouw aanwezig, constructief verbonden aan oudbouw	ja/nee	nee		Scheur bij aansluiting uitbouw	nee	0	
9	Zwak materiaal/specie baksteen, etc)houderdom	Kleur/structuur+bouwjaar cq renovatiejaar	Risicolijst	ja		Scheuren door het materiaal	ja	0	
10	Variatie in fundatie	Fundatiegegevens	ja/nee	nee		Scheur ter plekke van overgang	nee	0	
11	Lekkage/grote scheuren in metselwerk, lekkende dakgoot, etc)	Zoutuitslag/uitloging in metselwerk	aanwezig bij kritieke plekken(ramen e.d.)	nee		Scheuren ter plekke en/of in de omgeving van de lekkage	nee	0	
12	Veel (korte) scheuren	#/m2	#>=1	nee		Lange en/of brede scheuren in hetzelfde vlak of in aansluitende vlakken	nee	0

13	Sloop van dragende onderdelen	Beeld gevel- en binnenwanden niet in overeenstemming met bouwjaar en/of bouwwijze	is/nee	nee		Diagonale scheur herleidbaar tot weggevallen afdrager	nee	0

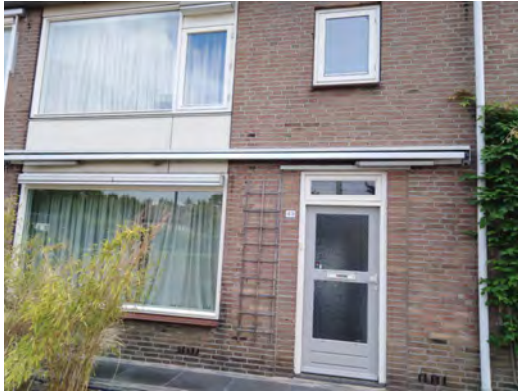
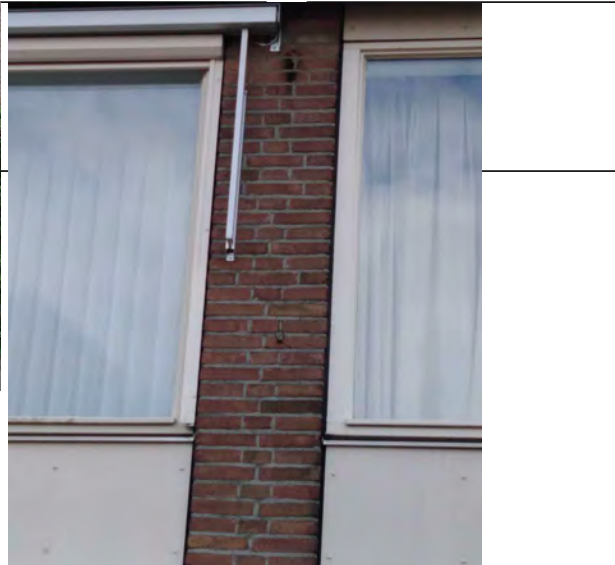
Plaatsnaam: Vught
 Straatnaam: Rembrandtlaan
 Nummer: 51
 Bouwjaar: 1964

nr	Oorzaak van verhoogde trillingsgevoeligheid	Herkenning oorzaak	Criterium	Oorzaak check	Opmerkingen oorzaak	Herkenning gevolgschade	Gevolg check	Punten-waarde	Opmerkingen gevolg
1	Scheefstand	Lintvoegmeting, vloerwaterpassing, knikkerstest	afwijking >1.500	Nee		Diagonale scheur tussen twee randen in metselwerk	Nee	0	
2	Stijfheidswaarde in fundering, talud	Landschappelijke ligging(terstrand_dijkzijde)	ja/nee	Nee		Diagonale scheur tussen twee randen in metselwerk loodrecht op talud	Nee	0	
3	Relatieve zetting van bodem bij fundering op staal	Zie trillingsgevoelige fundering	SBR A	Ja		Diagonale scheur tussen twee randen in metselwerk of horizontale scheur vlak boven fundering/maasveld	Nee	0	
4	Slechte paalfundering		Risicokaart SBRA	Nee		Diagonale scheur tussen twee randen in metselwerk of horizontale scheur vlak boven fundering/maasveld	Nee	0	
5	Slechte voegspece	Voegspece verbruimeld	>25%	Nee		Scheuren in het voegwerk	Nee	0

6	Lange scheuren	X meter of lopen tussen twee gaten(deuren,ramen) in vlak	x<=2	Nee		Scheuren elders in hetzelfde vlak	Nee	0	
7	Onvoldoende horizontale stijfheid in constructie	Niet verankerde wanden/geen veranderingen bij aansluitingen, etc.	ja/nee	Nee		Scheefstand van betreffende wanden	Nee	0	
8	Uitbreiding pand	Uitbouw aanwieg, constructief verbonden aan oudbouw	ja/nee	Nee		Scheur bij aansluiting uitbouw	Nee	0	
9	Zwak materiaal(specie baksteen, etc)houderdom	Rheur/structuur+bouwjaar cq renovatiejaar	Risicolijst	Ja		Scheuren door het materiaal	Ja	0	
10	Variatie in fundatie	Fundatiegegevens	ja/nee	Nee		Scheur ter plekke van overgang	Nee	0	
11	Lekkage(grote scheuren in metselwerk, lekkende dakgoot, etc)	Zoutuitslag/uitloging in metselwerk	aanwezig bij kritieke plekken(ramen e.d.)	Nee		Scheuren ter plekke en/of in de omgeving van de lekkage	Nee	0	
12	Veel (korte) scheuren	#/m ²	#>=1	Nee		Lange en/of brede scheuren in hetzelfde vlak of in aansluitende vlakken	Nee	0

13	Sloop van dragende onderdelen	Beeld gevel- en binnenwanden niet in overeenstemming met bouwjaar en/of bouwwijze	is/nee	Nee		Diagonale scheur herleidbaar tot weggevallen afdrager	Nee	0

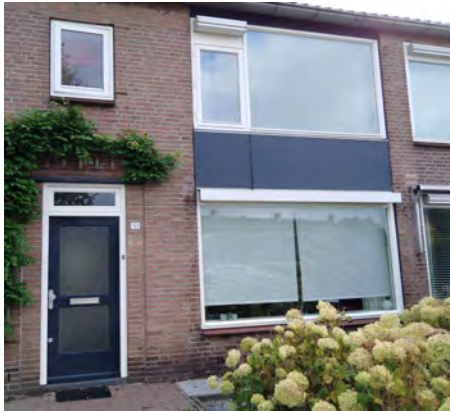
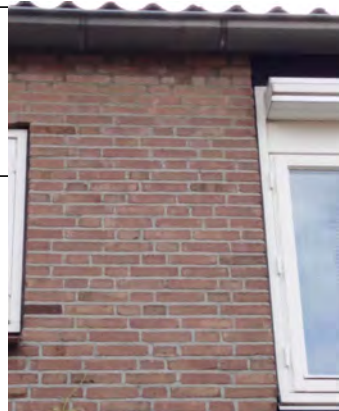
Plaatsnaam: Vught
 Straatnaam: Rembrandtlaan
 Nummer: 53
 Bouwjaar: 1964

nr	Oorzaak van verhoogde trillingsgevoeligheid	Herkenning oorzaak	Criterium	Oorzaak check	Opmerkingen oorzaak	Herkenning gevolgschade	Gevolg check	Punten-waarde	Opmerkingen gevolg
1	Scheefstand	Lintvoegmeting, vloerwaterpassing, knikkerstest	afwijking >1-500	nee		Diagonale scheur tussen twee randen in metselwerk	nee	0	
2	Stijfheidswaarde in fundering, talud	Landschappelijke (geen)terrand_dijkzijde	ja/nee	nee		Diagonale scheur tussen twee randen in metselwerk loodrecht op talud	nee	0	
3	Relatieve zetting van bodem bij fundering op staal	Zie trillingsgevoelige fundering	SBR A	ja		Diagonale scheur tussen twee randen in metselwerk of horizontale scheur vlak boven fundering/maasveld	ja	0	
4	Slechte paalfundering	Zie trillingsgevoelige fundering	SBR A	ja		Diagonale scheur tussen twee randen in metselwerk of horizontale scheur vlak boven fundering/maasveld	ja	0	
5	Slechte voegspeeie	Voegspeeie verbruimd	>25%	nee		Scheuren in het voegwerk	nee	0

6	Lange scheuren	X meter of lopen tussen twee (gaten)(deuren,ramen) in vlak	x<=2	nee		Scheuren elders in hetzelfde vlak	nee	0	
7	Onvoldoende horizontale stijfheid in constructie	Niet verankerde wanden/geen verbandingen bij aansluitingen, etc.	ja/nee	nee		Scheefstand van betreffende wanden	nee	0	
8	Uitbreiding pand	Uitbouw aanwezig, constructief verbonden aan oudbouw	ja/nee	nee		Scheur bij aansluiting uitbouw	nee	0	
9	Zwak materiaal/specie baksteen, etc)houderdom	Kleur/structuur+bouwjaar cq renovatiejaar	Risicofijst	ja		Scheuren door het materiaal	ja	0	
10	Variatie in fundatie	Fundatiegegevens	ja/nee	nee		Scheur ter plekke van overgang	nee	0	
11	Lekkage/grote scheuren in metselwerk, lekkende dakgoot, etc)	Zoutuitslag/uitloging in metselwerk	aanwezig bij kritieke plekken(ramen e.d.)	nee		Scheuren ter plekke en/of in de omgeving van de lekkage	nee	0	
12	Veel (korte) scheuren	#/m2	#>=1	nee		Lange en/of brede scheuren in hetzelfde vlak of in aansluitende vlakken	nee	0

13	Sloop van dragende onderdelen	Beeld gevel- en binnenwanden niet in overeenstemming met bouwjaar en/of bouwwijze	is/nee	nee		Diagonale scheur herleidbaar tot weggevallen afdrager	nee	0

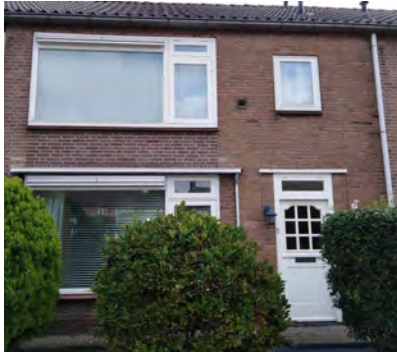
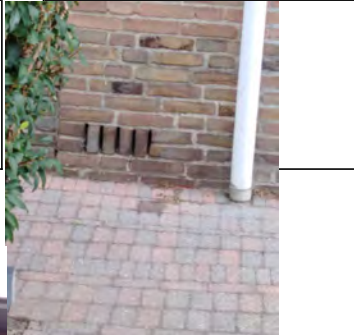
Plaatsnaam: Vught
 Straatnaam: Rembrandtlaan
 Nummer: 55
 Bouwjaar: 1964

nr	Oorzaak van verhoogde trillingsgevoeligheid	Herkenning oorzaak	Criterium	Oorzaak check	Opmerkingen oorzaak	Herkenning gevolgschade	Gevolg check	Punten-waarde	Opmerkingen gevolg
1	Scheefstand	Lintvoegmeting, vloerwaterpassing, knikkerlens	afwijking >1-500	nee		Diagonale scheur tussen twee randen in metselwerk	nee	0	
2	Stijfheidswaarde in fundering, talud	Landschappelijke ligging(terstrand_dijkzijde)	ja/nee	nee		Diagonale scheur tussen twee randen in metselwerk loodrecht op talud	nee	0	
3	Relatieve zetting van bodem bij fundering op staal	Zie-trillingsgevoelige fundering	SBR A	ja		Diagonale scheur tussen twee randen in metselwerk of horizontale scheur vlak boven fundering/maasveld	ja	0	
4	Slechte paalfundering		Risicokaart SBRA	nee		Diagonale scheur tussen twee randen in metselwerk of horizontale scheur vlak boven fundering/maasveld	nee	0	
5	Slechte voegspece	Voegspece verbruimd	>25%	nee		Scheuren in het voegwerk	nee	0

6	Lange scheuren	X meter of lopen tussen twee gaten(deuren,ramen) in vlak	x<=2	nee		Scheuren elders in hetzelfde vlak	nee	0	
7	Onvoldoende horizontale stijfheid in constructie	Niet verankerde wanden/geen veranderingen bij aansluitingen, etc.	ja/nee	nee		Scheefstand van betreffende wanden	nee	0	
8	Uitbreiding pand	Uitbouw aanwezig, constructief verbonden aan oudbouw	ja/nee	nee		Scheur bij aansluiting uitbouw	nee	0	
9	Zwak materiaal/specie baksteen, etc)houderdom	Kleur/structuur+bouwjaar cq renovatiejaar	Risicolijst	ja		Scheuren door het materiaal	ja	0	
10	Variatie in fundatie	Fundatiegegevens	ja/nee	nee		Scheur ter plekke van overgang	nee	0	
11	Lekkage/grote scheuren in metselwerk, lekkende dakgoot, etc)	Zoutuitslag/uitloging in metselwerk	aanwezig bij kritieke plekken(ramen e.d.)	nee		Scheuren ter plekke en/of in de omgeving van de lekkage	nee	0	
12	Veel (korte) scheuren	#/m2	#>=1	nee		Lange en/of brede scheuren in hetzelfde vlak of in aansluitende vlakken	nee	0

13	Sloop van dragende onderdelen	Beeld gevel- en binnenwanden niet in overeenstemming met bouwjaar en/of bouwwijze	is/nee	nee		Diagonale scheur herleidbaar tot weggevallen afdrager	nee	0

Totaal punten 6

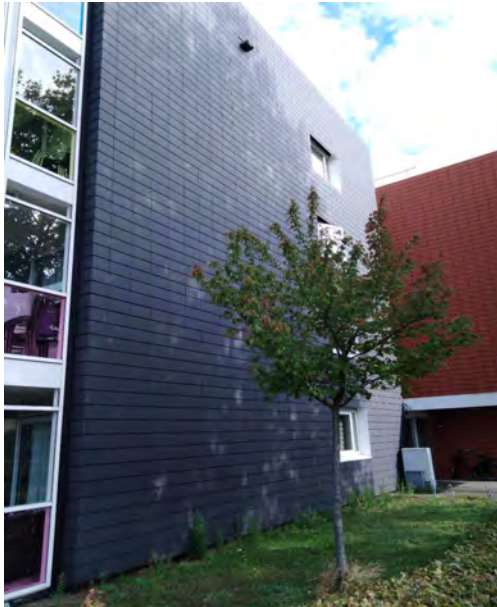
Plaatsnaam: Vught
 Straatnaam: Smidshof
 Nummer: 24 t/m 42 (appartement)
 Bouwjaar: 1989

nr	Oorzaak van verhoogde trillingsgevoeligheid	Herkenning oorzaak	Criterium	Oorzaak check	Opmerkingen oorzaak	Herkenning gevoelschade	Gevoel check	Punten-waarde	Opmerkingen gevoel
1	Scheefstand	Lintvoegmeting, vloerwaterpassing, knikkerlens	afwijking >1-500	nee		Diagonale scheur tussen twee randen in metselwerk	nee	0	
2	Stijfheidswaarde in fundering, talud	Landshoepde/liging(terrand,dijkzijde)	ja/nee	nee		Diagonale scheur tussen twee randen in metselwerk loodrecht op talud	nee	0	
3	Relatieve zetting van bodem bij fundering op staal	Zie-trillingsgevoelige fundering	SBR A	ja		Diagonale scheur tussen twee randen in metselwerk of horizontale scheur vlak boven fundering/maasveld	nee	0	
4	Slechte paalfundering		Risicokaart SBRA	nee		Diagonale scheur tussen twee randen in metselwerk of horizontale scheur vlak boven fundering/maasveld	nee	0	
5	Slechte voegspecie	Voegspecie verbruimd	>25%	nee		Scheuren in het voegwerk	nee	0

6	Lange scheuren	X meter of lopen tussen twee gaten(deuren,ramen) in vlak	x<=2	ja		Scheuren elders in hetzelfde vlak	nee	0	
7	Onvoldoende horizontale stijfheid in constructie	Niet verankerde wanden/geen verbandingen bij aansluitingen, etc.	ja/nee	nee		Scheefstand van betreffende wanden	nee	0	
8	Uitbreiding pand	Uitbouw aanwezig, constructief verbonden aan oudbouw	ja/nee	nee		Scheur bij aansluiting uitbouw	nee	0	
9	Zwak materiaal/specie baksteen, etc)houderdom	Kleur/structuur+bouwjaar cq renovatiejaar	Risicolijst	nee		Scheuren door het materiaal	nee	0	
10	Variatie in fundatie	Fundatiegegevens	ja/nee	nee		Scheur ter plekke van overgang	nee	0	
11	Lekkage/grote scheuren in metselwerk, lekkende dakgoot, etc)	Zoutuitslag/uitloping in metselwerk	aanwezig bij kritieke plekken(ramen e.d.)	ja		Scheuren ter plekke en/of in de omgeving van de lekkage	ja	0	
12	Veel (korte) scheuren	#/m ²	#>=1	nee		Lange en/of brede scheuren in hetzelfde vlak of in aansluitende vlakken	nee	0

13	Sloop van dragende onderdelen	Beeld gevel- en binnenwanden niet in overeenstemming met bouwjaar en/of bouwwijze	is/nee	nee		Diagonale scheur herleidbaar tot weggevallen afdrager	nee	0

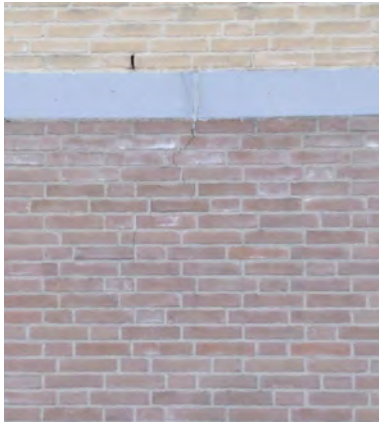
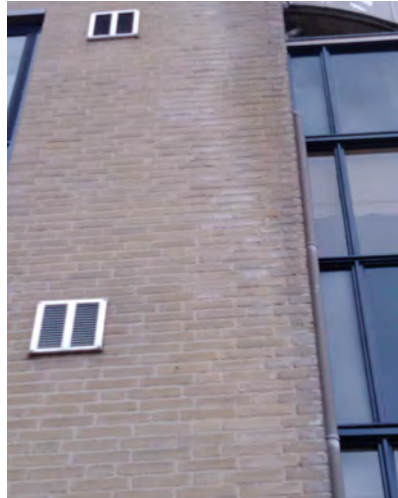
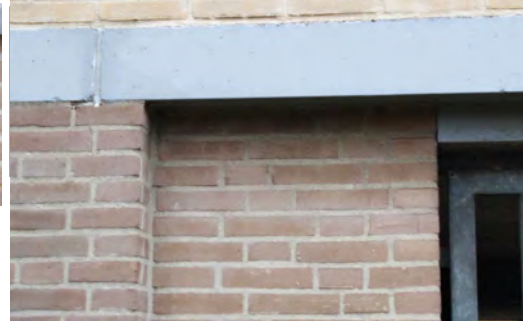
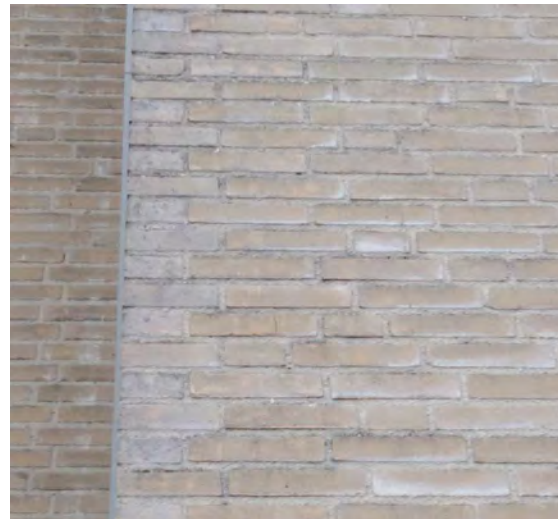
Plaatsnaam: Vught
 Straatnaam: Stationsstraat
 Nummer: 30
 Bouwjaar: 1929

nr	Oorzaak van verhoogde trillingsgevoeligheid	Herkenning oorzaak	Criterium	Oorzaak check	Opmerkingen oorzaak	Herkenning gevoelschade	Gevoel check	Punten-waarde	Opmerkingen gevoel
1	Scheefstand	Lintvoegmeting, vloerwaterpassing, knikkerfstand	afwijking >1-500	Nee		Diagonale scheur tussen twee randen in metselwerk	Nee	0	
2	Stijfheidswaarde in fundering, talud	Landbouwspijlste ligging(terstrand,dijkzijde)	ja/nee	Nee		Diagonale scheur tussen twee randen in metselwerk loodrecht op talud	Nee	0	
3	Relatieve zetting van bodem bij fundering op staal	Zie-trillingsgevoelige fundering	SBR A	Ja		Diagonale scheur tussen twee randen in metselwerk of horizontale scheur vlak boven fundering/maasveld	Nee	0	twijfel, moeilijk te zien
4	Slechte paalfundering	Risicokaart SBRA	Risicokaart SBRA	Nee		Diagonale scheur tussen twee randen in metselwerk of horizontale scheur vlak boven fundering/maasveld	Nee	0	
5	Slechte voegspeeie	Voegspeeie verbruimd	>25%	Nee		Scheuren in het voegwerk	Nee	0

6	Lange scheuren	X meter of lopen tussen twee gaten(deuren,ramen) in vlak	x<=2	Nee		Scheuren elders in hetzelfde vlak	Nee	0	
7	Onvoldoende horizontale stijfheid in constructie	Niet verankerde wanden/geen veranderingen bij aansluitingen, etc.	ja/nee	Nee		Scheefstand van betreffende wanden	Nee	0	
8	Uitbreiding pand	Uitbouw aanwezig, constructief verbonden aan oudbouw	ja/nee	Nee		Scheur bij aansluiting uitbouw	Ja	0	
9	Zwak materiaal/specie baksteen, etc)houderdom	Risicolijst	Risicolijst	Ja		Scheuren door het materiaal	Ja	0	
10	Variatie in fundatie	Fundatiegegevens	ja/nee	Nee		Scheur ter plekke van overgang	Nee	0	
11	Lekkage/grote scheuren in metselwerk, lekkende dakgoot, etc)	Zoutuitslag/uitloging in metselwerk	aanwezig bij kritieke plekken(ramen e.d.)	Nee		Scheuren ter plekke en/of in de omgeving van de lekkage	Nee	0	
12	Veel (korte) scheuren	#/m2	#>=1	Nee		Lange en/of brede scheuren in hetzelfde vlak of in aansluitende vlakken	Nee	0

13	Sloop van dragende onderdelen	Beeld gevel- en binnenwanden niet in overeenstemming met bouwjaar en/of bouwwijze	is/nee	Nee		Diagonale scheur herleidbaar tot weggevallen afdrager	Nee	0

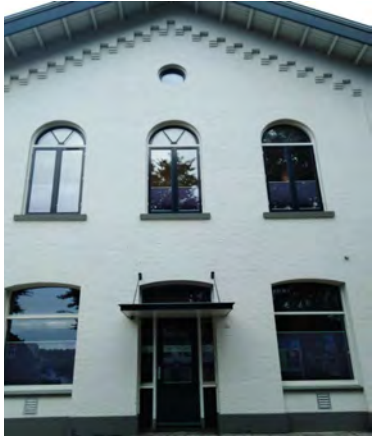
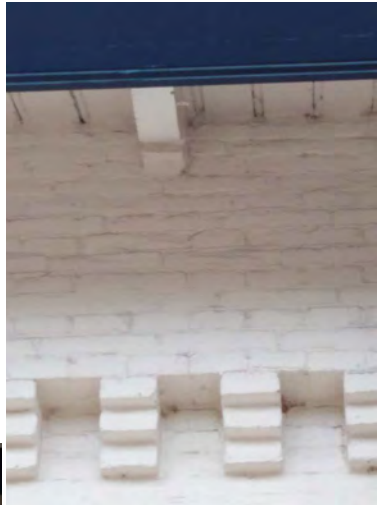
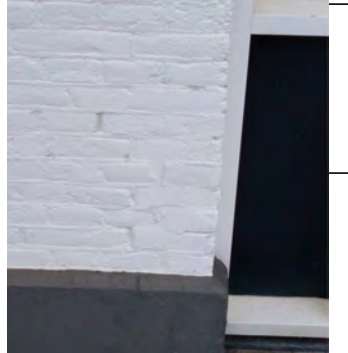
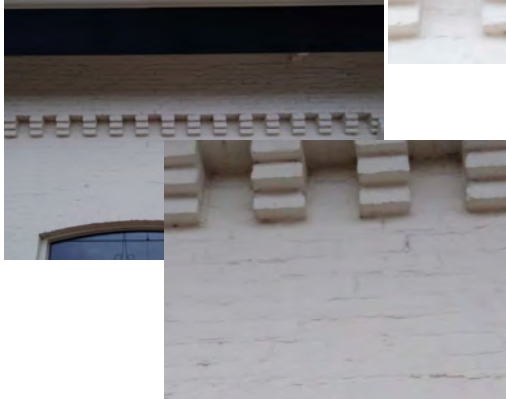
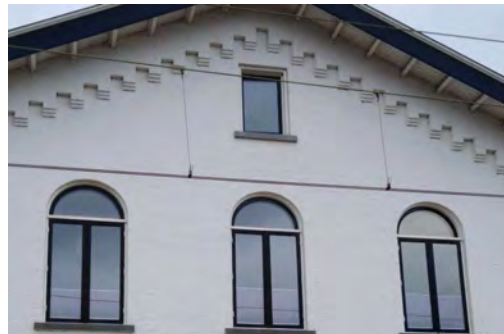
Plaatsnaam: Vught
 Straatnaam: St- Elisabethstraat
 Nummer: 51
 Bouwjaar: 1929

nr	Oorzaak van verhoogde trillingsgevoeligheid	Herkenning oorzaak	Criterium	Oorzaak check	Opmerkingen oorzaak	Herkenning gevoelschade	Gevoel check	Punten-waarde	Opmerkingen gevolg
1	Scheefstand	Lintvoegmeting, vloerwaterpassing, knikkerlijst	afwijking >1-500	nee		Diagonale scheur tussen twee randen in metselwerk	nee	0	
2	Landschapswal in fundering, talud	ja/nee	ja/nee	nee		Diagonale scheur tussen twee randen in metselwerk loodrecht op talud	nee	0	
3	Relatieve zetting van bodem bij fundering op staal	Zie trillingsgevoelige fundering	SBR A	ja		Diagonale scheur tussen twee randen in metselwerk of horizontale scheur vlak boven fundering/maasveld	nee	0	
4	Slechte paalfundering	Risicokaart SBRA	nee	nee		Diagonale scheur tussen twee randen in metselwerk of horizontale scheur vlak boven fundering/maasveld	nee	0	
5	Slechte voegspeeie	Voegspeeie verbruimeld >25%	ja/nee	nee		Scheuren in het voegwerk	nee	0

6	Lange scheuren	X meter of lopen tussen twee gaten(deuren,ramen) in vlak	x<=2	nee		Scheuren elders in hetzelfde vlak	nee	0	
7	Onvoldoende horizontale stijfheid in constructie	Niet verankerde wanden/geen verbandingen bij aansluitingen, etc.	ja/nee	nee		Scheefstand van betreffende wanden	nee	0	
8	Uitbreiding pand	Uitbouw aanwieg, constructief verbonden aan oudbouw	ja/nee	ja		Scheur bij aansluiting uitbouw	nee	0	
9	Zwak materiaal/specie baksteen, etc)houderdom	Risicoflijst	ja	ja		Scheuren door het materiaal	ja	0	
10	Variatie in fundatie	Fundatiegegevens	ja/nee	nee		Scheur ter plekke van overgang	nee	0	
11	Lekkage/grote scheuren in metselwerk, lekkende dakgoot, etc)	Zoutuitslag/uitloging in metselwerk	aanwezig bij kritieke plekken(ramen e.d.)	nee		Scheuren ter plekke en/of in de omgeving van de lekkage	nee	0	
12	Veel (korte) scheuren	#/m2	#>=1	ja		Lange en/of brede scheuren in hetzelfde vlak of in aansluitende vlakken	ja	0

13	Sloop van dragende onderdelen	Beeld gevel- en binnenwanden niet in overeenstemming met bouwjaar en/of bouwwijze	is/nee	nee		Diagonale scheur herleidbaar tot weggevallen afdrager	nee	0

Totaal punten 3
