PHS METEREN - BOXTEL

Rapport analyse kans op trillingschade door trillingen
railverkeer

ProRail

9 MAART 2020

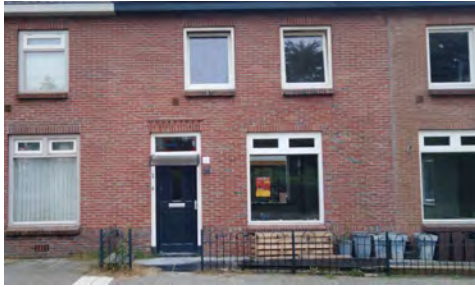
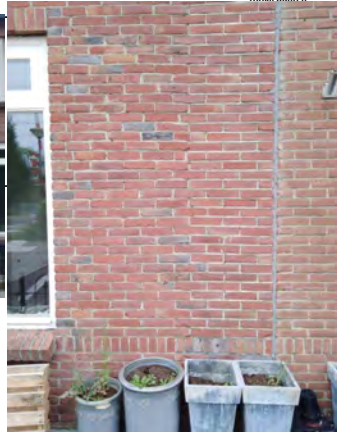
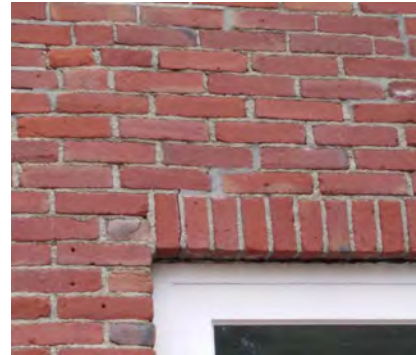
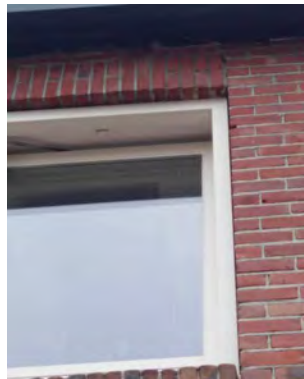
Plaatsnaam: Vught
 Straatnaam: Spoorlaan
 Nummer: 8
 Bouwjaar: 1920

nr	Oorzaak van verhoogde trillingsgevoeligheid	Herkenning oorzaak	Criterium	Oorzaak check	Opmerkingen oorzaak	Herkenning gevolgschade	Gevolg check	Punten-waarde	Opmerkingen gevolg
1	Scheefstand	Lintvoegmeting, vloerwaterpassing, knikkerstest	afwijking >1-500	ja		Diagonale scheur tussen twee randen in metselwerk	nee	0	
2	Stijfheidsvalle in fundering, talud	Landschappelijke (geologie)terrand, dikzijde	ja/nee	nee		Diagonale scheur tussen twee randen in metselwerk loodrecht op talud	nee	0	
3	Relatieve zetting van bodem bij fundering op staal	Zie trillingsgevoelige fundering	SBR A	ja		Diagonale scheur tussen twee randen in metselwerk of horizontale scheur vlak boven fundering/maasveld	nee	0	
4	Slechte paalfundering		Risicokaart SBRA	nee		Diagonale scheur tussen twee randen in metselwerk of horizontale scheur vlak boven fundering/maasveld	nee	0	
5	Slechte voegspece	Voegspece verbruimd	>25%	nee		Scheuren in het voegwerk	nee	0

6	Lange scheuren	X meter of lopen tussen twee (gaten)(deuren, ramen) in vlak	x<=2	nee		Scheuren elders in hetzelfde vlak	nee	0	
7	Onvoldoende horizontale stijfheid in constructie	Niet verankerde wanden/geen veranderingen bij aansluitingen, etc.	ja/nee	nee		Scheefstand van betreffende wanden	nee	0	
8	Uitbreiding pand	Uitbouw aanwezig, constructief verbonden aan oudbouw	ja/nee	ja		Scheur bij aansluiting uitbouw	nee	0	
9	Zwak materiaal/specie baksteen, etc)houderdom	Kleur/structuur+bouwjaar cq renovatiejaar	Risicolijst	ja		Scheuren door het materiaal	ja	0	
10	Variatie in fundatie	Fundatiegegevens	ja/nee	nee		Scheur ter plekke van overgang	nee	0	
11	Lekkage/grote scheuren in metselwerk, lekkende dakgoot, etc)	Zoutuitslag/uitloging in metselwerk	aanwezig bij kritieke plekken(ramen e.d.)	nee		Scheuren ter plekke en/of in de omgeving van de lekkage	nee	0	
12	Veel (korte) scheuren	#/m2	#>=1	nee		Lange en/of brede scheuren in hetzelfde vlak of in aansluitende vlakken	nee	0

13	Sloop van dragende onderdelen	Overeenstemming met bouwjaar en/of bouwwijze	is/nee	nee		Diagonale scheur herleidbaar tot weggevallen afdrager	nee	0

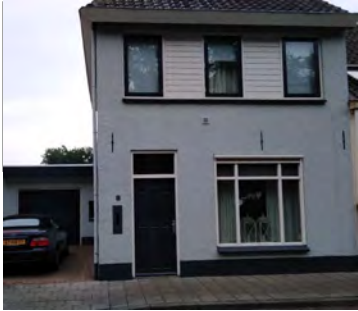
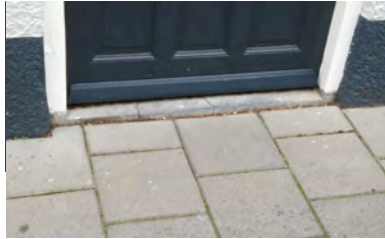
Plaatsnaam: Vught
 Straatnaam: Spoorlaan
 Nummer: 5
 Bouwjaar: 1918

nr	Oorzaak van verhoogde trillingsgevoeligheid	Herkenning oorzaak	Criterium	Oorzaak check	Opmerkingen oorzaak	Herkenning gevoelschade	Gevoel check	Punten-waarde	Opmerkingen gevolg
1	Scheefstand	Lintvoegmeting, vloerwaterpassing, knikkerstest	afwijking >1-500	Ja		Diagonale scheur tussen twee randen in metselwerk	Neen	0	
2	Stijfheidsvariatie in fundering, talud	Landschappelijke ligging(terrand,dijkzijde)	ja/nee	Neen		Diagonale scheur tussen twee randen in metselwerk loodrecht op talud	Neen	0	
3	Relatieve zetting van bodem bij fundering op staal	Zie trillingsgevoelige fundering	SBR A	Ja		Diagonale scheur tussen twee randen in metselwerk of horizontale scheur vlak boven fundering/maasveld	Ja	0	
4	Slechte paalfundering		Risicokaart SBRA	Neen		Diagonale scheur tussen twee randen in metselwerk of horizontale scheur vlak boven fundering/maasveld	Neen	0	
5	Slechte voegspeeie	Voegspeeie verbruimd	>25%	Neen		Scheuren in het voegwerk	Neen	0

6	Lange scheuren	X meter of lopen tussen twee gaten(deuren,ramen) in vlak	x<=2	Ja		Scheuren elders in hetzelfde vlak	Ja	0	
7	Onvoldoende horizontale stijfheid in constructie	Niet verankerde wanden/geen veranderingen bij aansluitingen, etc.	ja/nee	Neen		Scheefstand van betreffende wanden	Neen	0	
8	Uitbreiding pand	Uitbouw aanwezig, constructief verbonden aan oudbouw	ja/nee	Neen		Scheur bij aansluiting uitbouw	Neen	0	
9	Zwak materiaal/specie baksteen, etc)houderdom	Kleur/structuur=bouwjaar cq renovatiejaar	Risicolijst	Ja		Scheuren door het materiaal	Neen	0	
10	Variatie in fundatie	Fundatiegegevens	ja/nee	Neen		Scheur ter plekke van overgang	Neen	0	
11	Lekkage/grote scheuren in metselwerk, lekkende dakgoot, etc)	Zoutuitslag/uitloging in metselwerk	aanwezig bij kritieke plekken(ramen e.d.)	Neen		Scheuren ter plekke en/of in de omgeving van de lekkage	Neen	0	
12	Veel (korte) scheuren	#/m2	#>=1	Neen		Lange en/of brede scheuren in hetzelfde vlak of in aansluitende vlakken	Neen	0

13	Sloop van dragende onderdelen	Beeld gevel- en binnenwanden niet in overeenstemming met bouwjaar en/of bouwwijze	is/nee	Neen		Diagonale scheur herleidbaar tot weggevallen afzager	Neen	0

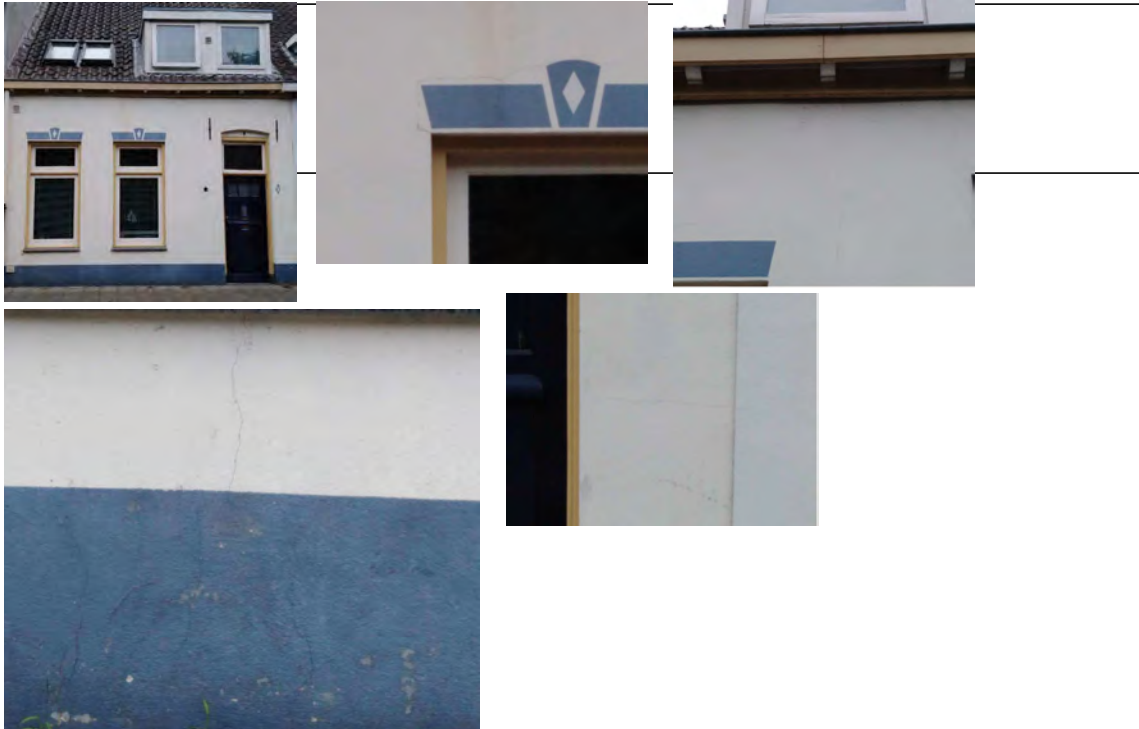
Plaatsnaam: Vught
 Straatnaam: Spoorlaan
 Nummer: 10
 Bouwjaar: 1918

nr	Oorzaak van verhoogde trillingsgevoeligheid	Herkenning oorzaak	Criterium	Oorzaak check	Opmerkingen oorzaak	Herkenning gevoelschade	Gevoel check	Punten-waarde	Opmerkingen gevolg
1	Scheefstand	Lintvoegmeting, vloerwaterpassing, knikkerlens	afwijking >1-500	Nee		Diagonale scheur tussen twee randen in metselwerk	Nee	0	
2	Stijfheidswaarde in fundering, talud	Landschappelijke ligging(terrand,dijkzijde)	ja/nee	Nee		Diagonale scheur tussen twee randen in metselwerk loodrecht op talud	Nee	0	
3	Relatieve zetting van bodem bij fundering op staal	Zie trillingsgevoelige fundering	SBR A	Ja		Diagonale scheur tussen twee randen in metselwerk of horizontale scheur vlak boven fundering/maasveld	Ja	0	
4	Slechte paalfundering		Risicokaart SBRA	Nee		Diagonale scheur tussen twee randen in metselwerk of horizontale scheur vlak boven fundering/maasveld	Nee	0	
5	Slechte voegspece	Voegspece verbruimd	>25%	Nee		Scheuren in het voegwerk	Nee	0

6	Lange scheuren	X meter of lopen tussen twee gaten(deuren,ramen) in vlak	x<=2	Nee		Scheuren elders in hetzelfde vlak	Nee	0	
7	Onvoldoende horizontale stijfheid in constructie	Niet verankerde wanden/geen verbandingen bij aansluitingen, etc.	ja/nee	Nee		Scheefstand van betreffende wanden	Nee	0	
8	Uitbreiding pand	Uitbouw aanwezig, constructief verbonden aan oudbouw	ja/nee	Nee		Scheur bij aansluiting uitbouw	Nee	0	
9	Zwak materiaal/specie baksteen, etc)houderdom	Risicofactor/bouwjaar cq renovatiejaar	Risicofactor	Ja		Scheuren door het materiaal	Ja	0	
10	Variatie in fundatie	Fundatiegegevens	ja/nee	Nee		Scheur ter plekke van overgang	Nee	0	
11	Lekkage/grote scheuren in metselwerk, lekkende dakgoot, etc)	Zoutuitslag/uitloping in metselwerk	aanwezig bij kritieke plekken(ramen e.d.)	Nee		Scheuren ter plekke en/of in de omgeving van de lekkage	Nee	0	
12	Veel (korte) scheuren	#/m ²	#>=1	Nee		Lange en/of brede scheuren in hetzelfde vlak of in aansluitende vlakken	Nee	0

13	Sloop van dragende onderdelen	Beeld gevel- en binnenwanden niet in overeenstemming met bouwjaar en/of bouwwijze	ja/nee	Nee		Diagonale scheur herleidbaar tot weggevallen afdrager	Nee	0

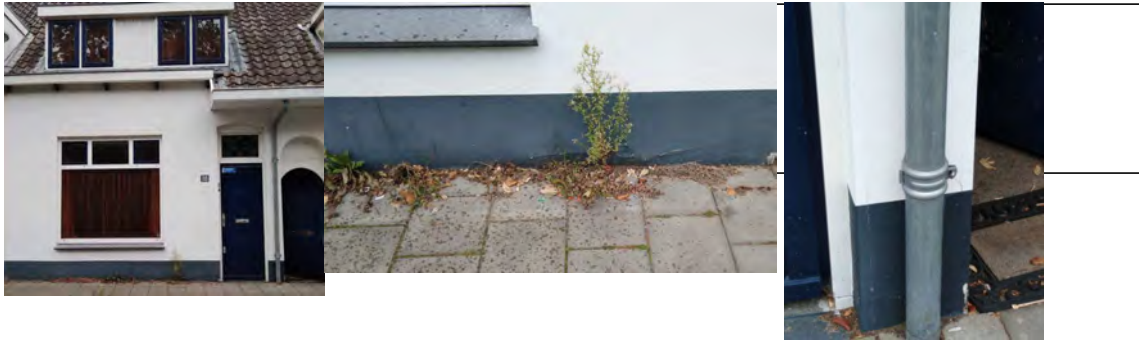
Plaatsnaam: Vught
 Straatnaam: Spoorlaan
 Nummer: 11
 Bouwjaar: 1918

nr	Oorzaak van verhoogde trillingsgevoeligheid	Herkenning oorzaak	Criterium	Oorzaak check	Opmerkingen oorzaak	Herkenning gevolgschade	Gevolg check	Punten-waarde	Opmerkingen gevolg
1	Scheefstand	Lintvoegmeting, vloerwaterpassing, knikkertest	afwijking >1-500	nee		Diagonale scheur tussen twee randen in metselwerk	nee	0	
2	Stijfheidswaarde in fundering, talud	Landingscapaciteit (geen) (terrand, dikzijde)	ja/nee	nee		Diagonale scheur tussen twee randen in metselwerk loodrecht op talud	nee	0	
3	Relatieve zetting van bodem bij fundering op staal	Zie trillingsgevoelige fundering	SBR A	ja		Diagonale scheur tussen twee randen in metselwerk of horizontale scheur vlak boven fundering/maasveld	nee	0	
4	Slechte paalfundering		Risicokaart SBRA	nee		Diagonale scheur tussen twee randen in metselwerk of horizontale scheur vlak boven fundering/maasveld	nee	0	
5	Slechte voegspece	Voegspece verbruimeld	>25%	nee		Scheuren in het voegwerk	nee	0

6	Lange scheuren	X meter of lopen tussen twee gaten (deuren, ramen) in vlak	x=2	nee		Scheuren elders in hetzelfde vlak	nee	0	
7	Onvoldoende horizontale stijfheid in constructie	Niet verankerde wanden/geen veranderingen bij aansluitingen, etc.	ja/nee	nee		Scheefstand van betreffende wanden	nee	0	
8	Uitbreiding pand	Uitbouw aanwezig, constructief verbonden aan oudbouw	ja/nee	nee		Scheur bij aansluiting uitbouw	nee	0	
9	Zwak materiaal/specie baksteen, etc) houderdom	Kleur/structuur+bouwjaar cq renovatiejaar	Risicolijst	ja		Scheuren door het materiaal	nee	0	
10	Variatie in fundatie	Fundatiegegevens	ja/nee	nee		Scheur ter plekke van overgang	nee	0	
11	Lekkage/grote scheuren in metselwerk, lekkende dakgoot, etc)	Zoutuitslag/uitloging in metselwerk	aanwezig bij kritieke plekken(ramen e.d.)	nee		Scheuren ter plekke en/of in de omgeving van de lekkage	nee	0	
12	Veel (korte) scheuren	#/m ²	#=1	nee		Lange en/of brede scheuren in hetzelfde vlak of in aansluitende vlakken	nee	0

13	Sloop van dragende onderdelen	Beeld gevel- en binnenwanden niet in overeenstemming met bouwjaar en/of bouwwijze	is/nee	nee		Diagonale scheur herleidbaar tot weggevallen afdrager	nee	0

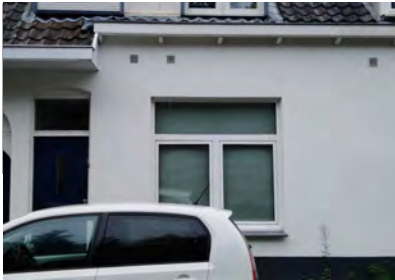
Plaatsnaam: Vught
 Straatnaam: Spoorlaan
 Nummer: 12
 Bouwjaar: 1918

nr	Oorzaak van verhoogde trillingsgevoeligheid	Herkenning oorzaak	Criterium	Oorzaak check	Opmerkingen oorzaak	Herkenning gevoelschade	Gevoel check	Punten-waarde	Opmerkingen gevoel
1	Scheefstand	Lintvoegmeting, vloerwaterpassing, knikkerlijst	afwijking >1-500	nee		Diagonale scheur tussen twee randen in metselwerk	nee	0	
2	Stijfheidswaarde in fundering, talud	Landschappelijke (geine)terstrand_dijkzijde	ja/nee	nee		Diagonale scheur tussen twee randen in metselwerk loodrecht op talud	nee	0	
3	Relatieve zetting van bodem bij fundering op staal	Zie trillingsgevoelige fundering	SBR A	ja		Diagonale scheur tussen twee randen in metselwerk of horizontale scheur vlak boven fundering/maasveld	nee	0	
4	Slechte paalfundering		Risicokaart SBRA	nee		Diagonale scheur tussen twee randen in metselwerk of horizontale scheur vlak boven fundering/maasveld	nee	0	
5	Slechte voegspece	Voegspece verbruimd	>25%	nee		Scheuren in het voegwerk	nee	0

6	Lange scheuren	X meter of lopen tussen twee (gaten)(deuren,ramen) in vlak	x>2	nee		Scheuren elders in hetzelfde vlak	nee	0	
7	Onvoldoende horizontale stijfheid in constructie	Niet verankerde wanden/geen veranderingen bij aansluitingen, etc.	ja/nee	nee		Scheefstand van betreffende wanden	nee	0	
8	Uitbreiding pand	Uitbouw aanwieg, constructief verbonden aan oudbouw	ja/nee	nee		Scheur bij aansluiting uitbouw	nee	0	
9	Zwak materiaal/specie baksteen, etc)houderdom	Kleur/structuur+bouwjaar cq renovatiejaar	Risicolijst	ja		Scheuren door het materiaal	ja	0	in pleisterwerk
10	Variatie in fundatie	Fundatiegegevens	ja/nee	nee		Scheur ter plekke van overgang	nee	0	
11	Lekkage/grote scheuren in metselwerk, lekkende dakgoot, etc)	Zoutuitslag/uitloging in metselwerk	aanwezig bij kritieke plekken(ramen e.d.)	nee		Scheuren ter plekke en/of in de omgeving van de lekkage	nee	0	
12	Veel (korte) scheuren	#/m ²	#>=1	nee		Lange en/of brede scheuren in hetzelfde vlak of in aansluitende vlakken	nee	0

13	Sloop van dragende onderdelen	Beeld gevel- en binnenwanden niet in overeenstemming met bouwjaar en/of bouwwijze	is/nee	nee		Diagonale scheur herleidbaar tot weggevallen afdrager	nee	0

Totaal punten 2

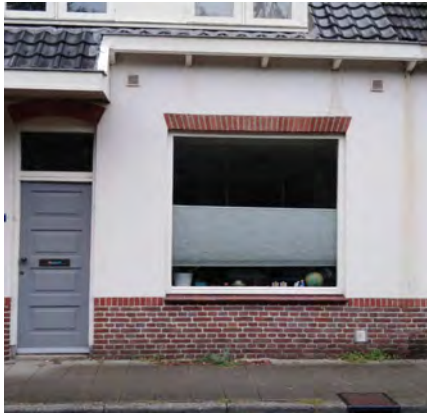
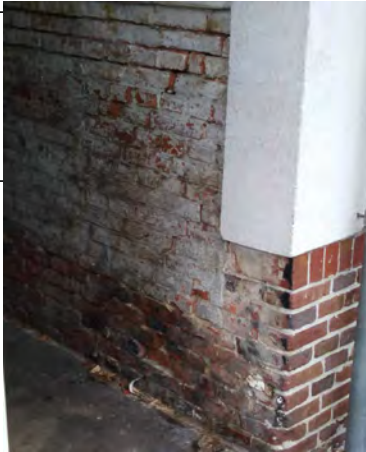
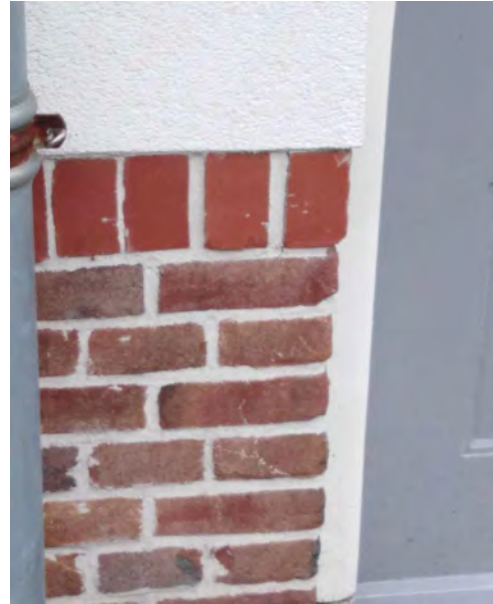
Plaatsnaam: Vught
 Straatnaam: Spoorlaan
 Nummer: 14
 Bouwjaar: 1918

nr	Oorzaak van verhoogde trillingsgevoeligheid	Herkenning oorzaak	Criterium	Oorzaak check	Opmerkingen oorzaak	Herkenning gevoelschade	Gevoel check	Punten-waarde	Opmerkingen gevolg
1	Scheefstand	Lintvoegmeting, vloerwaterpassing, knikkerlens	afwijking >1-500	nee		Diagonale scheur tussen twee randen in metselwerk	nee	0	
2	Stijfheidswaarde in fundering, talud	Landingshappelste legene(terrand,dijkzijde)	ja/nee	nee		Diagonale scheur tussen twee randen in metselwerk loodrecht op talud	nee	0	
3	Relatieve zetting van bodem bij fundering op staal	Zie trillingsgevoelige fundering	SBR A	ja		Diagonale scheur tussen twee randen in metselwerk of horizontale scheur vlak boven fundering/maasveld	nee	0	
4	Slechte paalfundering		Risicokaart SBRA	nee		Diagonale scheur tussen twee randen in metselwerk of horizontale scheur vlak boven fundering/maasveld	nee	0	
5	Slechte voegspeeie	Voegspeeie verbruimd	>25%	nee		Scheuren in het voegwerk	nee	0

6	Lange scheuren	X meter of lopen tussen twee gaten(deuren,ramen) in vlak	x<=2	nee		Scheuren elders in hetzelfde vlak	nee	0	
7	Onvoldoende horizontale stijfheid in constructie	Niet verankerde wanden/geen verbandingen bij aansluitingen, etc.	ja/nee	nee		Scheefstand van betreffende wanden	nee	0	
8	Uitbreiding pand	Uitbouw aanwezig, constructief verbonden aan oudbouw	ja/nee	nee		Scheur bij aansluiting uitbouw	nee	0	
9	Zwak materiaal/specie baksteen, etc)houderdom	Kleur/structuur=bouwjaar cq renovatiejaar	Risicolijst	ja		Scheuren door het materiaal	ja	0	
10	Variatie in fundatie	Fundatiegegevens	ja/nee	nee		Scheur ter plekke van overgang	nee	0	
11	Lekkage/grote scheuren in metselwerk, lekkende dakgoot, etc)	Zoutuitslag/uitloging in metselwerk	aanwezig bij kritieke plekken(ramen e.d.)	nee		Scheuren ter plekke en/of in de omgeving van de lekkage	nee	0	
12	Veel (korte) scheuren	#/m ²	#>=1	nee		Lange en/of brede scheuren in hetzelfde vlak of in aansluitende vlakken	nee	0

13	Sloop van dragende onderdelen	Beeld gevel- en binnenwanden niet in overeenstemming met bouwjaar en/of bouwwijze	is/nee	nee		Diagonale scheur herleidbaar tot weggevallen afdrager	nee	0

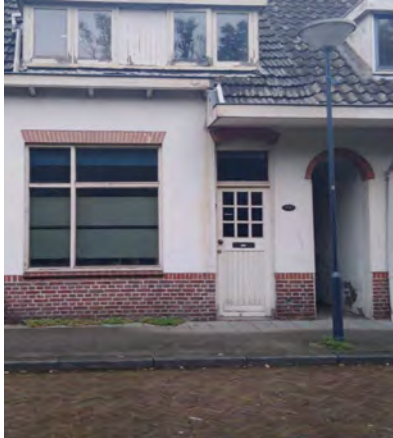
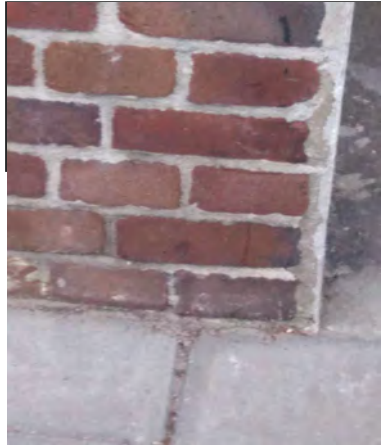
Plaatsnaam: Vught
 Straatnaam: Spoorlaan
 Nummer: 15
 Bouwjaar: 1918

nr	Oorzaak van verhoogde trillingsgevoeligheid	Herkenning oorzaak	Criterium	Oorzaak check	Opmerkingen oorzaak	Herkenning gevoelschade	Gevoel check	Punten-waarde	Opmerkingen gevoel
1	Scheefstand	Lintvoegmeting, vloerwaterpassing, knikkerlens	afwijking >1-500	nee		Diagonale scheur tussen twee randen in metselwerk	nee	0	
2	Stijfheidswaarde in fundering, talud	Landschappelijke ligging(terrand,dijkzijde)	ja/nee	nee		Diagonale scheur tussen twee randen in metselwerk loodrecht op talud	nee	0	
3	Relatieve zetting van bodem bij fundering op staal	Zie trillingsgevoelige fundering	SBR A	ja		Diagonale scheur tussen twee randen in metselwerk of horizontale scheur vlak boven fundering/maasveld	nee	0	
4	Slechte paalfundering		Risicokaart SBRA	nee		Diagonale scheur tussen twee randen in metselwerk of horizontale scheur vlak boven fundering/maasveld	nee	0	
5	Slechte voegspeeie	Voegspeeie verbruimd	>25%	nee		Scheuren in het voegwerk	nee	0

6	Lange scheuren	X meter of lopen tussen twee gaten(deuren,ramen) in vlak	x<=2	nee		Scheuren elders in hetzelfde vlak	nee	0	
7	Onvoldoende horizontale stijfheid in constructie	Niet verankerde wanden/geen veranderingen bij aansluitingen, etc.	ja/nee	nee		Scheefstand van betreffende wanden	nee	0	
8	Uitbreiding pand	Uitbouw aanwezig, constructief verbonden aan oudbouw	ja/nee	nee		Scheur bij aansluiting uitbouw	nee	0	
9	Zwak materiaal/specie baksteen, etc)houderdom	Kleur/structuur+bouwjaar cq renovatiejaar	Risicolijst	ja		Scheuren door het materiaal	ja	0	
10	Variatie in fundatie	Fundatiegegevens	ja/nee	nee		Scheur ter plekke van overgang	nee	0	
11	Lekkage/grote scheuren in metselwerk, lekkende dakgoot, etc)	Zoutuitslag/uitloping in metselwerk	aanwezig bij kritieke plekken(ramen e.d.)	nee		Scheuren ter plekke en/of in de omgeving van de lekkage	nee	0	
12	Veel (korte) scheuren	#/m2	#>=1	nee		Lange en/of brede scheuren in hetzelfde vlak of in aansluitende vlakken	nee	0

13	Sloop van dragende onderdelen	Beeld gevel- en binnenwanden niet in overeenstemming met bouwjaar en/of bouwwijze	is/nee	nee		Diagonale scheur herleidbaar tot weggevalen afdrager	nee	0

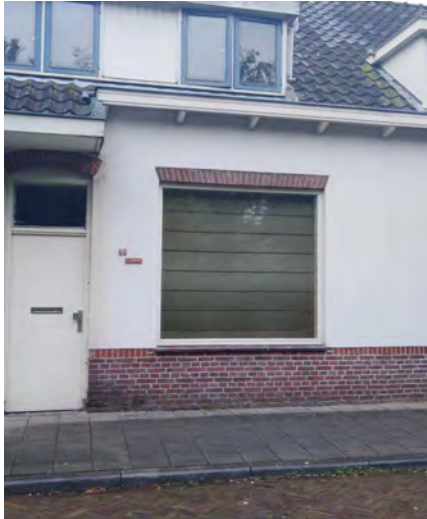
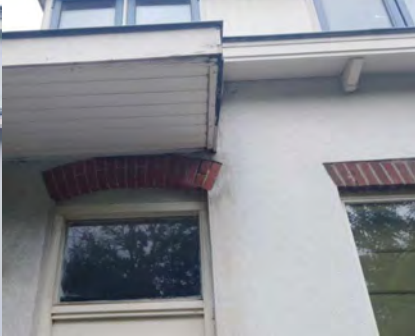
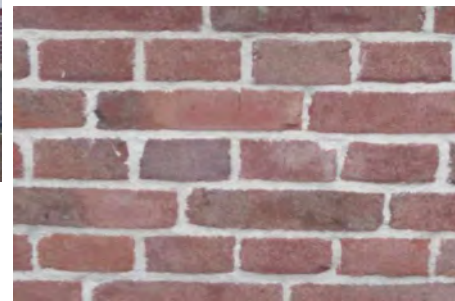
Plaatsnaam: Vught
 Straatnaam: Spoorlaan
 Nummer: 16
 Bouwjaar: 1918

nr	Oorzaak van verhoogde trillingsgevoeligheid	Herkenning oorzaak	Criterium	Oorzaak check	Opmerkingen oorzaak	Herkenning gevoelschade	Gevoel check	Punten-waarde	Opmerkingen gevolg
1	Scheefstand	Lintvoegmeting, vloerwaterpassing, knikkerlens	afwijking >1-500	nee		Diagonale scheur tussen twee randen in metselwerk	nee	0	
2	Stijfheidswaarde in fundering, talud	Landschappelijke ligging(tergrand,dijkzijde)	ja/nee	nee		Diagonale scheur tussen twee randen in metselwerk loodrecht op talud	nee	0	
3	Relatieve zetting van bodem bij fundering op staal	Zie trillingsgevoelige fundering	SBR A	ja		Diagonale scheur tussen twee randen in metselwerk of horizontale scheur vlak boven fundering/maasveld	ja	0	
4	Slechte paalfundering		Risicokaart SBRA	nee		Diagonale scheur tussen twee randen in metselwerk of horizontale scheur vlak boven fundering/maasveld	nee	0	
5	Slechte voegspeeie	Voegspeeie verbruimd	>25%	nee		Scheuren in het voegwerk	nee	0

6	Lange scheuren	X meter of lopen tussen twee gaten(deuren,ramen) in vlak	x=2	nee		Scheuren elders in hetzelfde vlak	nee	0	
7	Onvoldoende horizontale stijfheid in constructie	Niet verankerde wanden/geen veranderingen bij aansluitingen, etc.	ja/nee	nee		Scheefstand van betreffende wanden	nee	0	
8	Uitbreiding pand	Uitbouw aanwezig, constructief verbonden aan oudbouw	ja/nee	nee		Scheur bij aansluiting uitbouw	nee	0	
9	Zwak materiaal/specie baksteen, etc)houderdom	Rheur/structuur+bouwjaar cq renovatiejaar	Risicolijst	ja		Scheuren door het materiaal	ja	0	
10	Variatie in fundatie	Fundatiegegevens	ja/nee	nee		Scheur ter plekke van overgang	nee	0	
11	Lekkage/grote scheuren in metselwerk, lekkende dakgoot, etc)	Zoutuitslag/uitloging in metselwerk	aanwezig bij kritieke plekken(ramen e.d.)	nee		Scheuren ter plekke en/of in de omgeving van de lekkage	nee	0	
12	Veel (korte) scheuren	#/m ²	#=#=1	nee		Lange en/of brede scheuren in hetzelfde vlak of in aansluitende vlakken	nee	0

13	Sloop van dragende onderdelen	Beeld gevel- en binnenwanden niet in overeenstemming met bouwjaar en/of bouwwijze	is/nee	nee		Diagonale scheur herleidbaar tot weggevallen afdrager	nee	0

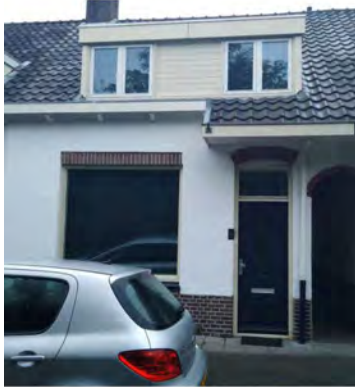
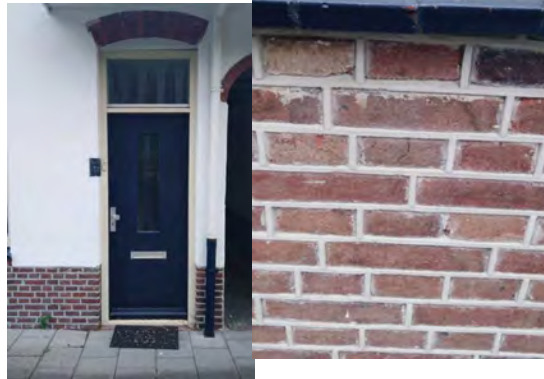
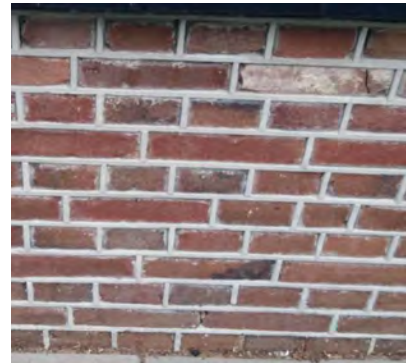
Plaatsnaam: Vught
 Straatnaam: Spoorlaan
 Nummer: 19
 Bouwjaar: 1918

nr	Oorzaak van verhoogde trillingsgevoeligheid	Herkenning oorzaak	Criterium	Oorzaak check	Opmerkingen oorzaak	Herkenning gevoelschade	Gevoel check	Punten-waarde	Opmerkingen gevoel
1	Scheefstand	Lintvoegmeting, vloerwaterpassing, knikkerstest	afwijking >1-500	nee		Diagonale scheur tussen twee randen in metselwerk	nee	0	
2	Lijfdeelswalle in fundering, talud	Lijfdeelswalle (geine) tergrand, dikzijde	ja/nee	nee		Diagonale scheur tussen twee randen in metselwerk loodrecht op talud	nee	0	
3	Relatieve zetting van bodem bij fundering op staal	Zie trillingsgevoelige fundering	SBR A	ja		Diagonale scheur tussen twee randen in metselwerk of horizontale scheur vlak boven fundering/maasveld	ja	0	
4	Slechte paalfundering		Risicokaart SBRA	nee		Diagonale scheur tussen twee randen in metselwerk of horizontale scheur vlak boven fundering/maasveld	nee	0	
5	Slechte voegspeeie	Voegspeeie verbruimd	>25%	nee		Scheuren in het voegwerk	nee	0

6	Lange scheuren	X meter of lopen tussen twee 'gaten'(deuren, ramen) in vlak	x=2	ja		Scheuren elders in hetzelfde vlak	ja	0	
7	Onvoldoende horizontale stijfheid in constructie	Niet verankerde wanden/geen veranderingen bij aansluitingen, etc.	ja/nee	nee		Scheefstand van betreffende wanden	nee	0	
8	Uitbreiding pand	Uitbouw aanwezig, constructief verbonden aan oudbouw	ja/nee	nee		Scheur bij aansluiting uitbouw	nee	0	
9	Zwak materiaal/specie baksteen, etc) houderdom	Kleur/structuur+bouwjaar cq renovatiejaar	Risicolijst	ja		Scheuren door het materiaal	ja	0	
10	Variatie in fundatie	Fundatiegegevens	ja/nee	nee		Scheur ter plekke van overgang	nee	0	
11	Lekkage/grote scheuren in metselwerk, lekkende dakgoot, etc)	Zoutuitslag/uitloging in metselwerk	aanwezig bij kritieke plekken(ramen e.d.)	nee		Scheuren ter plekke en/of in de omgeving van de lekkage	nee	0	
12	Veel (korte) scheuren	#/m ²	#=#=1	nee		Lange en/of brede scheuren in hetzelfde vlak of in aansluitende vlakken	nee	0

13	Sloop van dragende onderdelen	Beeld gevel- en binnenwanden niet in overeenstemming met bouwjaar en/of bouwwijze	is/nee	nee		Diagonale scheur herleidbaar tot weggevallen afdrager	nee	0
