Nadere analyse kans op trillingsschade panden Willem van Oranjelaan en Vughterweg te Den Bosch

C05151.202005 PHS Meteren Boxtel

16 september 2021

ProRail

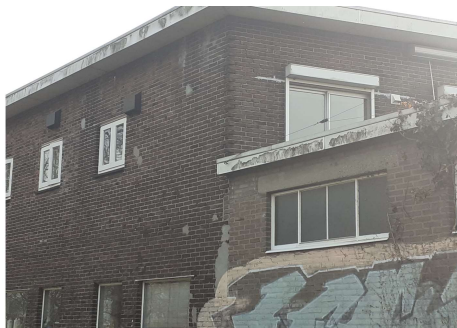
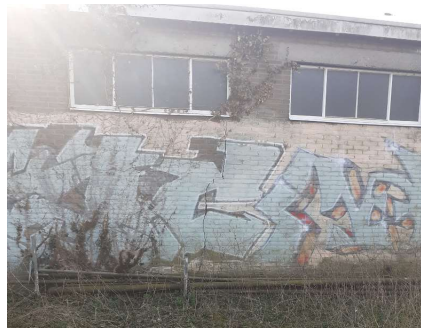
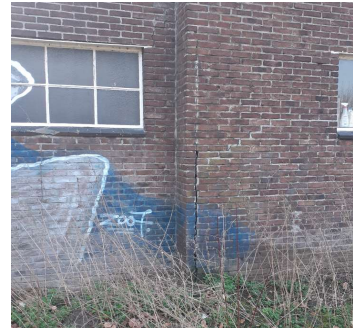
nr	Oorzaak van verhoogde trillingsgevoeligheid	Herkenning oorzaak	Criterium	Oorzaak check	Opmerking	Herkenning gevolgschade	Gevolg check	Punten-waarde
1	Scheefstand	Lintvoegmeting, vloerwaterpassing, knikkertest	afwijking >1:500	-		Diagonale scheur tussen twee randen in metselwerk		
2	Stijfheidsvariatie in fundering, talud	Landschappelijke ligging(terprand,dijkzijde)	ja/nee	-		Diagonale scheur tussen twee randen in metselwerk loodrecht op talud		
3	Relatieve zetting van bodem bij fundering op staal	Zie:trillingsgevoelige fundering	SBR A	x		Diagonale scheur tussen twee randen in metselwerk of horizontale scheur vlak boven fundering/maaiveld	x	4
4	Slechte paalfundering		Risicokaart SBRA	-		Diagonale scheur tussen twee randen in metselwerk of horizontale scheur vlak boven fundering/maaiveld		
5	Slechte voegspecie	Voegspecie verkrumeld	>25%	x		Scheuren in het voegwerk	x	4
6	Lange scheuren	X meter of lopen tussen twee 'gaten'(deuren,ramen) in vlak	x>=2	x		Scheuren elders in hetzelfde vlak	x	4

7	Onvoldoende horizontale stijfheid in constructie	Niet verankerde wanden/geen verbandingen bij aansluitingen, etc	ja/nee	x		Scheefstand van betreffende wanden	x	4
8	Uitbreiding pand	Uitbouw aanwezig, constructief verbonden aan oudbouw	ja/nee	-		Scheur bij aansluiting uitbouw		
9	Zwak materiaal(specie,baksteen, etc)+ouderdom	Kleur/structuur+bouwjaar cq renovatiejaar	Risicolijst	x		Scheuren door het materiaal	x	2
10	Variatie in fundatie	Fundatiegegevens	ja/nee	-		Scheur ter plekke van overgang		
11	Lekkage(grote scheuren in metselwerk, lekkende dakgoot, etc)	Zoutuitslag/uitloging in metselwerk	aanwezig bij kritieke plekken(ramen e.d.)	x		Scheuren ter plekke en/of in de omgeving van de lekkage	x	1
12	Veel (korte) scheuren	#/m2	#>=1	x		Lange en/of brede scheuren in hetzelfde vlak of in aansluitende vlakken	x	1
13	Sloop van dragende onderdelen	Beeld gevel- en binnenwanden niet in overeenstemming met bouwjaar en/of bouwwijze	ja/nee	-		Diagonale scheur herleidbaar tot weggevalen afdrager

Totaal	20
--------	----

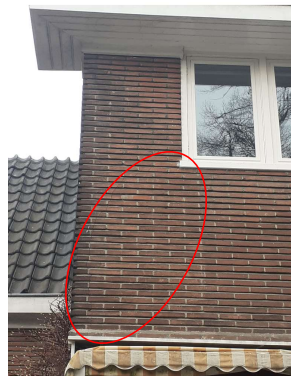
Plaatsnaam: Den Bosch
 Straatnaam: Willem van Oranjelaan
 Nummer: 29

nr	Oorzaak van verhoogde trillingsgevoeligheid	Herkenning oorzaak	Criterium	Oorzaak check	Opmerking	Herkenning gevolgschade	Gevolg check	Punten-waarde
1	Scheefstand	Lintvoegmeting, vloerwaterpassing, knikkertest	afwijking >1:500	-		Diagonale scheur tussen twee randen in metselwerk		
2	Stijfheidsvariatie in fundering, talud	Landschappelijke ligging(terprand,dijkzijde)	ja/nee	-		Diagonale scheur tussen twee randen in metselwerk loodrecht op talud		
3	Relatieve zetting van bodem bij fundering op staal	Zie:trillingsgevoelige fundering	SBR A	x		Diagonale scheur tussen twee randen in metselwerk of horizontale scheur vlak boven fundering/maaiveld		
4	Slechte paalfundering		Risicokaart SBRA	-		Diagonale scheur tussen twee randen in metselwerk of horizontale scheur vlak boven fundering/maaiveld		
5	Slechte voegspecie	Voegspecie verkruid	>25%	-		Scheuren in het voegwerk		
6	Lange scheuren	X meter of lopen tussen twee 'gaten'(deuren,ramen) in vlak	x>=2	x		Scheuren elders in hetzelfde vlak	x	4

7	Onvoldoende horizontale stijfheid in constructie	Niet verankerde wanden/geen verbandingen bij aansluitingen, etc	ja/nee	-		Scheefstand van betreffende wanden		
8	Uitbreiding pand	Uitbouw aanwezig, constructief verbonden aan oudbouw	ja/nee	x		Scheur bij aansluiting uitbouw		
9	Zwak materiaal(specie,baksteen, etc)+ouderdom	Kleur/structuur+bouwjaar cq renovatiejaar	Risicolijst	x		Scheuren door het materiaal	x	2
10	Variatie in fundatie	Fundatiegegevens	ja/nee	-		Scheur ter plekke van overgang		
11	Lekkage(grote scheuren in metselwerk, lekkende dakgoot, etc)	Zoutuitslag/uitloging in metselwerk	aanwezig bij kritieke plekken(ramen e.d.)			Scheuren ter plekke en/of in de omgeving van de lekkage		
12	Veel (korte) scheuren	#/m2	#>=1	-		Lange en/of brede scheuren in hetzelfde vlak of in aansluitende vlakken		
13	Sloop van dragende onderdelen	Beeld gevel- en binnenwanden niet in overeenstemming met bouwjaar en/of bouwwijze	ja/nee	-		Diagonale scheur herleidbaar tot weggevalen afdrager

Totaal	6
--------	---

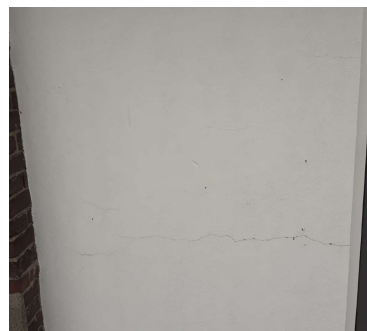
Plaatsnaam: Den Bosch
 Straatnaam: Willem van Oranjelaan
 Nummer: 31

nr	Oorzaak van verhoogde trillingsgevoeligheid	Herkenning oorzaak	Criterium	Oorzaak check	Opmerking	Herkenning gevolgschade	Gevolg check	Punten-waarde
1	Scheefstand	Lintvoegmeting, vloerwaterpassing, knikkertest	afwijking >1:500	-		Diagonale scheur tussen twee randen in metselwerk		
2	Stijfheidsvariatie in fundering, talud	Landschappelijke ligging(terprand,dijkzijde)	ja/nee	-		Diagonale scheur tussen twee randen in metselwerk loodrecht op talud		
3	Relatieve zetting van bodem bij fundering op staal	Zie:trillingsgevoelige fundering	SBR A	x		Diagonale scheur tussen twee randen in metselwerk of horizontale scheur vlak boven fundering/maaiveld	x	4
4	Slechte paalfundering		Risicokaart SBRA	-		Diagonale scheur tussen twee randen in metselwerk of horizontale scheur vlak boven fundering/maaiveld		
5	Slechte voegspecie	Voegspecie verkruid	>25%	-		Scheuren in het voegwerk		
6	Lange scheuren	X meter of lopen tussen twee 'gaten'(deuren,ramen) in vlak	x>=2	x		Scheuren elders in hetzelfde vlak	x	4

7	Onvoldoende horizontale stijfheid in constructie	Niet verankerde wanden/geen vertandingen bij aansluitingen, etc	ja/nee	x		Scheefstand van betreffende wanden		
8	Uitbreiding pand	Uitbouw aanwezig, constructief verbonden aan oudbouw	ja/nee	x		Scheur bij aansluiting uitbouw		
9	Zwak materiaal(specie,baksteen, etc)+ouderdom	Kleur/structuur+bouwjaar cq renovatiejaar	Risicolijst	x		Scheuren door het materiaal	x	2
10	Variatie in fundatie	Fundatiegegevens	ja/nee	-		Scheur ter plekke van overgang		
11	Lekkage(grote scheuren in metselwerk, lekkende dakgoot, etc)	Zoutuitslag/uitloging in metselwerk	aanwezig bij kritieke plekken(ramen e.d.)	-		Scheuren ter plekke en/of in de omgeving van de lekkage		
12	Veel (korte) scheuren	#/m2	#>=1	-		Lange en/of brede scheuren in hetzelfde vlak of in aansluitende vlakken		
13	Sloop van dragende onderdelen	Beeld gevel- en binnenwanden niet in overeenstemming met bouwjaar en/of bouwwijze	ja/nee	-		Diagonale scheur herleidbaar tot weggevalen afdrager

Totaal	10
--------	----

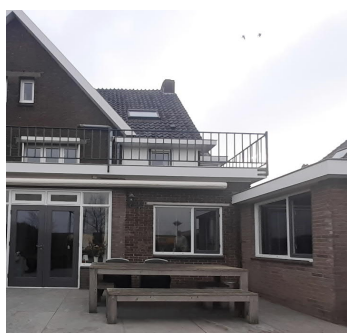
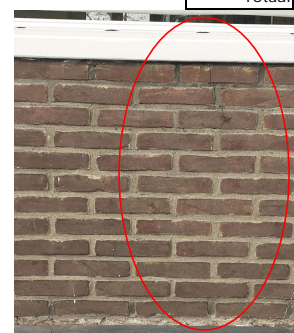
Plaatsnaam: Den Bosch
 Straatnaam: Willem van Oranjelaan
 Nummer: 33

nr	Oorzaak van verhoogde trillingsgevoeligheid	Herkenning oorzaak	Criterium	Oorzaak check	Opmerking	Herkenning gevolgschade	Gevolg check	Punten-waarde
1	Scheefstand	Lintvoegmeting, vloerwaterpassing, knikkertest	afwijking >1:500	-		Diagonale scheur tussen twee randen in metselwerk		
2	Stijfheidsvariatie in fundering, talud	Landschappelijke ligging(terprand,dijkzijde)	ja/nee	-		Diagonale scheur tussen twee randen in metselwerk loodrecht op talud		
3	Relatieve zetting van bodem bij fundering op staal	Zie:trillingsgevoelige fundering	SBR A	x		Diagonale scheur tussen twee randen in metselwerk of horizontale scheur vlak boven fundering/maaiveld	x	4
4	Slechte paalfundering		Risicokaart SBRA	-		Diagonale scheur tussen twee randen in metselwerk of horizontale scheur vlak boven fundering/maaiveld		
5	Slechte voegspecie	Voegspecie verkruid	>25%	-		Scheuren in het voegwerk		
6	Lange scheuren	X meter of lopen tussen twee 'gaten'(deuren,ramen) in vlak	x>=2	x		Scheuren elders in hetzelfde vlak	x	4

7	Onvoldoende horizontale stijfheid in constructie	Niet verankerde wanden/geen vertandingen bij aansluitingen, etc	ja/nee	-		Scheefstand van betreffende wanden		
8	Uitbreiding pand	Uitbouw aanwezig, constructief verbonden aan oudbouw	ja/nee	x		Scheur bij aansluiting uitbouw	x	2
9	Zwak materiaal(specie,baksteen, etc)+ouderdom	Kleur/structuur+bouwjaar cq renovatiejaar	Risicolijst	x		Scheuren door het materiaal	x	2
10	Variatie in fundatie	Fundatiegegevens	ja/nee	-		Scheur ter plekke van overgang		
11	Lekkage(grote scheuren in metselwerk, lekkende dakgoot, etc)	Zoutuitslag/uitloging in metselwerk	aanwezig bij kritieke plekken(ramen e.d.)	-		Scheuren ter plekke en/of in de omgeving van de lekkage		
12	Veel (korte) scheuren	#/m2	#>=1	-		Lange en/of brede scheuren in hetzelfde vlak of in aansluitende vlakken		
13	Sloop van dragende onderdelen	Beeld gevel- en binnenwanden niet in overeenstemming met bouwjaar en/of bouwwijze	ja/nee	-		Diagonale scheur herleidbaar tot weggevalen afdrager

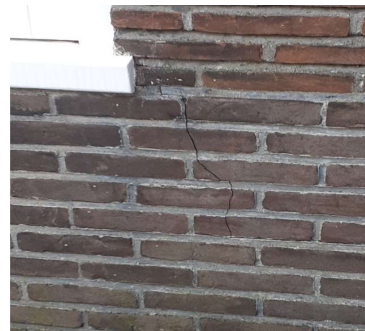
Plaatsnaam: Den Bosch
 Straatnaam: Willem van Oranjelaan
 Nummer: 39

nr	Oorzaak van verhoogde trillingsgevoeligheid	Herkenning oorzaak	Criterium	Oorzaak check	Opmerking	Herkenning gevolgschade	Gevolg check	Punten-waarde
1	Scheefstand	Lintvoegmeting, vloerwaterpassing, knikkertest	afwijking >1:500	-		Diagonale scheur tussen twee randen in metselwerk		
2	Stijfheidsvariatie in fundering, talud	Landschappelijke ligging(terprand,dijkzijde)	ja/nee	-		Diagonale scheur tussen twee randen in metselwerk loodrecht op talud		
3	Relatieve zetting van bodem bij fundering op staal	Zie:trillingsgevoelige fundering	SBR A	x		Diagonale scheur tussen twee randen in metselwerk of horizontale scheur vlak boven fundering/maaiveld	x	4
4	Slechte paalfundering		Risicokaart SBRA	-		Diagonale scheur tussen twee randen in metselwerk of horizontale scheur vlak boven fundering/maaiveld		
5	Slechte voegspecie	Voegspecie verkruid	>25%	-		Scheuren in het voegwerk		
6	Lange scheuren	X meter of lopen tussen twee 'gaten'(deuren,ramen) in vlak	x>=2	x		Scheuren elders in hetzelfde vlak	x	4

7	Onvoldoende horizontale stijfheid in constructie	Niet verankerde wanden/geen verbandingen bij aansluitingen, etc	ja/nee	-		Scheefstand van betreffende wanden		
8	Uitbreiding pand	Uitbouw aanwezig, constructief verbonden aan oudbouw	ja/nee	x		Scheur bij aansluiting uitbouw	x	2
9	Zwak materiaal(specie,baksteen, etc)+ouderdom	Kleur/structuur+bouwjaar cq renovatiejaar	Risicolijst	x		Scheuren door het materiaal	x	2
10	Variatie in fundatie	Fundatiegegevens	ja/nee	-		Scheur ter plekke van overgang		
11	Lekkage(grote scheuren in metselwerk, lekkende dakgoot, etc)	Zoutuitslag/uitloging in metselwerk	aanwezig bij kritieke plekken(ramen e.d.)	-		Scheuren ter plekke en/of in de omgeving van de lekkage		
12	Veel (korte) scheuren	#/m2	#>=1	-		Lange en/of brede scheuren in hetzelfde vlak of in aansluitende vlakken		
13	Sloop van dragende onderdelen	Beeld gevel- en binnenwanden niet in overeenstemming met bouwjaar en/of bouwwijze	ja/nee	-		Diagonale scheur herleidbaar tot weggevalen afdrager

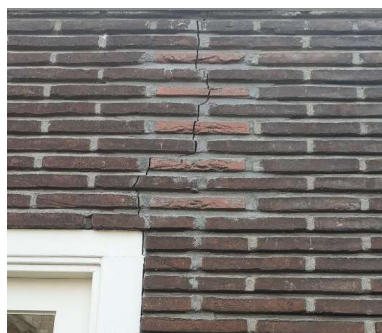
Plaatsnaam: Den Bosch
 Straatnaam: Willem van Oranjelaan
 Nummer: 43

nr	Oorzaak van verhoogde trillingsgevoeligheid	Herkenning oorzaak	Criterium	Oorzaak check	Opmerking	Herkenning gevolgschade	Gevolg check	Punten-waarde
1	Scheefstand	Lintvoegmeting, vloerwaterpassing, knikkertest	afwijking >1:500	-		Diagonale scheur tussen twee randen in metselwerk		
2	Stijfheidsvariatie in fundering, talud	Landschappelijke ligging(terprand,dijkzijde)	ja/nee	-		Diagonale scheur tussen twee randen in metselwerk loodrecht op talud		
3	Relatieve zetting van bodem bij fundering op staal	Zie:trillingsgevoelige fundering	SBR A	x		Diagonale scheur tussen twee randen in metselwerk of horizontale scheur vlak boven fundering/maaiveld		
4	Slechte paalfundering		Risicokaart SBRA	-		Diagonale scheur tussen twee randen in metselwerk of horizontale scheur vlak boven fundering/maaiveld		
5	Slechte voegspecie	Voegspecie verkruid	>25%	-		Scheuren in het voegwerk		
6	Lange scheuren	X meter of lopen tussen twee 'gaten'(deuren,ramen) in vlak	x>=2	-		Scheuren elders in hetzelfde vlak

7	Onvoldoende horizontale stijfheid in constructie	Niet verankerde wanden/geen verbandingen bij aansluitingen, etc	ja/nee	-		Scheefstand van betreffende wanden		
8	Uitbreiding pand	Uitbouw aanwezig, constructief verbonden aan oudbouw	ja/nee	-		Scheur bij aansluiting uitbouw		
9	Zwak materiaal(specie,baksteen, etc)+ouderdom	Kleur/structuur+bouwjaar cq renovatiejaar	Risicolijst	x		Scheuren door het materiaal		
10	Variatie in fundatie	Fundatiegegevens	ja/nee	-		Scheur ter plekke van overgang		
11	Lekkage(grote scheuren in metselwerk, lekkende dakgoot, etc)	Zoutuitslag/uitloging in metselwerk	aanwezig bij kritieke plekken(ramen e.d.)	-		Scheuren ter plekke en/of in de omgeving van de lekkage		
12	Veel (korte) scheuren	#/m2	#>=1	-		Lange en/of brede scheuren in hetzelfde vlak of in aansluitende vlakken		
13	Sloop van dragende onderdelen	Beeld gevel- en binnenwanden niet in overeenstemming met bouwjaar en/of bouwwijze	ja/nee	-		Diagonale scheur herleidbaar tot weggevalen afdrager

Totaal	0
--------	---

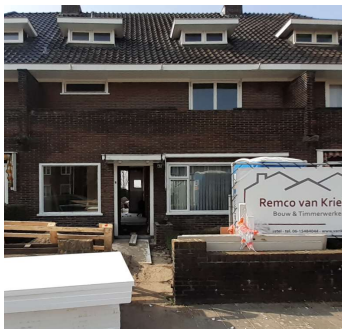
Plaatsnaam: Den Bosch
 Straatnaam: Willem van Oranjelaan
 Nummer: 45

nr	Oorzaak van verhoogde trillingsgevoeligheid	Herkenning oorzaak	Criterium	Oorzaak check	Opmerking	Herkenning gevolgschade	Gevolg check	Punten-waarde
1	Scheefstand	Lintvoegmeting, vloerwaterpassing, knikkertest	afwijking >1:500	-		Diagonale scheur tussen twee randen in metselwerk		
2	Stijfheidsvariatie in fundering, talud	Landschappelijke ligging(terprand,dijkzijde)	ja/nee	-		Diagonale scheur tussen twee randen in metselwerk loodrecht op talud		
3	Relatieve zetting van bodem bij fundering op staal	Zie:trillingsgevoelige fundering	SBR A	x		Diagonale scheur tussen twee randen in metselwerk of horizontale scheur vlak boven fundering/maaiveld		
4	Slechte paalfundering		Risicokaart SBRA	-		Diagonale scheur tussen twee randen in metselwerk of horizontale scheur vlak boven fundering/maaiveld		
5	Slechte voegspecie	Voegspecie verkruid	>25%	-		Scheuren in het voegwerk		
6	Lange scheuren	X meter of lopen tussen twee 'gaten'(deuren,ramen) in vlak	x>=2	x		Scheuren elders in hetzelfde vlak

7	Onvoldoende horizontale stijfheid in constructie	Niet verankerde wanden/geen vertandingen bij aansluitingen, etc	ja/nee	-		Scheefstand van betreffende wanden		
8	Uitbreiding pand	Uitbouw aanwezig, constructief verbonden aan oudbouw	ja/nee	x		Scheur bij aansluiting uitbouw		
9	Zwak materiaal(specie,baksteen, etc)+ouderdom	Kleur/structuur+bouwjaar cq renovatiejaar	Risicolijst	x		Scheuren door het materiaal	x	2
10	Variatie in fundatie	Fundatiegegevens	ja/nee	-		Scheur ter plekke van overgang		
11	Lekkage(grote scheuren in metselwerk, lekkende dakgoot, etc)	Zoutuitslag/uitloging in metselwerk	aanwezig bij kritieke plekken(ramen e.d.)	-		Scheuren ter plekke en/of in de omgeving van de lekkage		
12	Veel (korte) scheuren	#/m2	#>=1	-		Lange en/of brede scheuren in hetzelfde vlak of in aansluitende vlakken		
13	Sloop van dragende onderdelen	Beeld gevel- en binnenwanden niet in overeenstemming met bouwjaar en/of bouwwijze	ja/nee	-		Diagonale scheur herleidbaar tot weggevalen afdrager

Totaal	2
--------	---

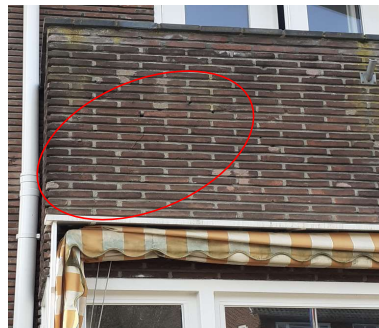
Plaatsnaam: Den Bosch
 Straatnaam: Willem van Oranjelaan
 Nummer: 47

nr	Oorzaak van verhoogde trillingsgevoeligheid	Herkenning oorzaak	Criterium	Oorzaak check	Opmerking	Herkenning gevolgschade	Gevolg check	Punten-waarde
1	Scheefstand	Lintvoegmeting, vloerwaterpassing, knikkertest	afwijking >1:500	-		Diagonale scheur tussen twee randen in metselwerk		
2	Stijfheidsvariatie in fundering, talud	Landschappelijke ligging(terprand,dijkzijde)	ja/nee	-		Diagonale scheur tussen twee randen in metselwerk loodrecht op talud		
3	Relatieve zetting van bodem bij fundering op staal	Zie:trillingsgevoelige fundering	SBR A	x		Diagonale scheur tussen twee randen in metselwerk of horizontale scheur vlak boven fundering/maaiveld		
4	Slechte paalfundering		Risicokaart SBRA	-		Diagonale scheur tussen twee randen in metselwerk of horizontale scheur vlak boven fundering/maaiveld		
5	Slechte voegspecie	Voegspecie verkruid	>25%	-		Scheuren in het voegwerk		
6	Lange scheuren	X meter of lopen tussen twee 'gaten'(deuren,ramen) in vlak	x>=2	x		Scheuren elders in hetzelfde vlak

7	Onvoldoende horizontale stijfheid in constructie	Niet verankerde wanden/geen vertandingen bij aansluitingen, etc	ja/nee	-		Scheefstand van betreffende wanden		
8	Uitbreiding pand	Uitbouw aanwezig, constructief verbonden aan oudbouw	ja/nee	-		Scheur bij aansluiting uitbouw		
9	Zwak materiaal(specie,baksteen, etc)+ouderdom	Kleur/structuur+bouwjaar cq renovatiejaar	Risicolijst	x		Scheuren door het materiaal	x	2
10	Variatie in fundatie	Fundatiegegevens	ja/nee	-		Scheur ter plekke van overgang		
11	Lekkage(grote scheuren in metselwerk, lekkende dakgoot, etc)	Zoutuitslag/uitloging in metselwerk	aanwezig bij kritieke plekken(ramen e.d.)	x		Scheuren ter plekke en/of in de omgeving van de lekkage		
12	Veel (korte) scheuren	#/m2	#>=1	-		Lange en/of brede scheuren in hetzelfde vlak of in aansluitende vlakken		
13	Sloop van dragende onderdelen	Beeld gevel- en binnenwanden niet in overeenstemming met bouwjaar en/of bouwwijze	ja/nee	-		Diagonale scheur herleidbaar tot weggevalen afdrager

Totaal	2
--------	---

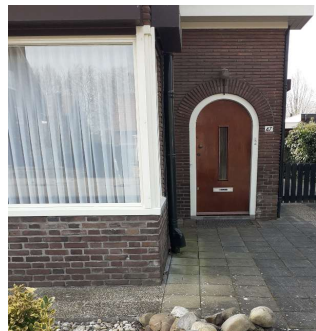
Plaatsnaam: Den Bosch
 Straatnaam: Willem van Oranjelaan
 Nummer: 49

nr	Oorzaak van verhoogde trillingsgevoeligheid	Herkenning oorzaak	Criterium	Oorzaak check	Opmerking	Herkenning gevolgschade	Gevolg check	Punten-waarde
1	Scheefstand	Lintvoegmeting, vloerwaterpassing, knikkertest	afwijking >1:500	-		Diagonale scheur tussen twee randen in metselwerk		
2	Stijfheidsvariatie in fundering, talud	Landschappelijke ligging(terprand,dijkzijde)	ja/nee	-		Diagonale scheur tussen twee randen in metselwerk loodrecht op talud		
3	Relatieve zetting van bodem bij fundering op staal	Zie:trillingsgevoelige fundering	SBR A	x		Diagonale scheur tussen twee randen in metselwerk of horizontale scheur vlak boven fundering/maaiveld	x	4
4	Slechte paalfundering		Risicokaart SBRA	-		Diagonale scheur tussen twee randen in metselwerk of horizontale scheur vlak boven fundering/maaiveld		
5	Slechte voegspecie	Voegspecie verkruid	>25%	-		Scheuren in het voegwerk		
6	Lange scheuren	X meter of lopen tussen twee 'gaten'(deuren,ramen) in vlak	x>=2	x		Scheuren elders in hetzelfde vlak	x	4

7	Onvoldoende horizontale stijfheid in constructie	Niet verankerde wanden/geen vertandingen bij aansluitingen, etc	ja/nee	-		Scheefstand van betreffende wanden		
8	Uitbreiding pand	Uitbouw aanwezig, constructief verbonden aan oudbouw	ja/nee	x		Scheur bij aansluiting uitbouw		
9	Zwak materiaal(specie,baksteen, etc)+ouderdom	Kleur/structuur+bouwjaar cq renovatiejaar	Risicolijst	x		Scheuren door het materiaal	x	2
10	Variatie in fundatie	Fundatiegegevens	ja/nee	-		Scheur ter plekke van overgang		
11	Lekkage(grote scheuren in metselwerk, lekkende dakgoot, etc)	Zoutuitslag/uitloging in metselwerk	aanwezig bij kritieke plekken(ramen e.d.)	-		Scheuren ter plekke en/of in de omgeving van de lekkage		
12	Veel (korte) scheuren	#/m2	#>=1	-		Lange en/of brede scheuren in hetzelfde vlak of in aansluitende vlakken		
13	Sloop van dragende onderdelen	Beeld gevel- en binnenwanden niet in overeenstemming met bouwjaar en/of bouwwijze	ja/nee	-		Diagonale scheur herleidbaar tot weggevalen afdrager

Totaal	10
--------	----

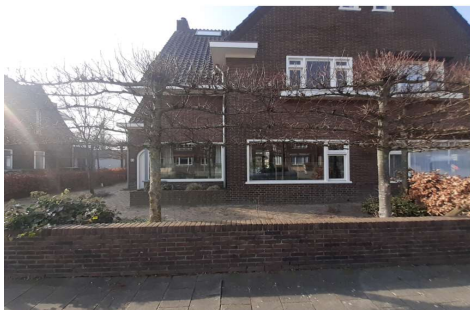
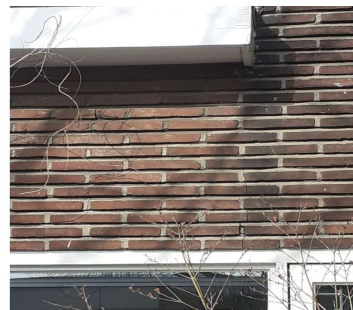
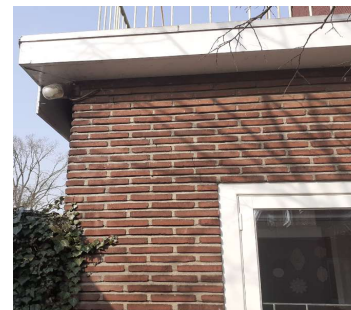
Plaatsnaam: Den Bosch
 Straatnaam: Willem van Oranjelaan
 Nummer: 51

nr	Oorzaak van verhoogde trillingsgevoeligheid	Herkenning oorzaak	Criterium	Oorzaak check	Opmerking	Herkenning gevolgschade	Gevolg check	Punten-waarde
1	Scheefstand	Lintvoegmeting, vloerwaterpassing, knikkertest	afwijking >1:500	-		Diagonale scheur tussen twee randen in metselwerk		
2	Stijfheidsvariatie in fundering, talud	Landschappelijke ligging(terprand,dijkzijde)	ja/nee	-		Diagonale scheur tussen twee randen in metselwerk loodrecht op talud		
3	Relatieve zetting van bodem bij fundering op staal	Zie:trillingsgevoelige fundering	SBR A	x		Diagonale scheur tussen twee randen in metselwerk of horizontale scheur vlak boven fundering/maaiveld		
4	Slechte paalfundering		Risicokaart SBRA	-		Diagonale scheur tussen twee randen in metselwerk of horizontale scheur vlak boven fundering/maaiveld		
5	Slechte voegspecie	Voegspecie verkruid	>25%	-		Scheuren in het voegwerk		
6	Lange scheuren	X meter of lopen tussen twee 'gaten'(deuren,ramen) in vlak	x>=2	x		Scheuren elders in hetzelfde vlak

7	Onvoldoende horizontale stijfheid in constructie	Niet verankerde wanden/geen verbandingen bij aansluitingen, etc	ja/nee	-		Scheefstand van betreffende wanden		
8	Uitbreiding pand	Uitbouw aanwezig, constructief verbonden aan oudbouw	ja/nee	x		Scheur bij aansluiting uitbouw		
9	Zwak materiaal(specie,baksteen, etc)+ouderdom	Kleur/structuur+bouwjaar cq renovatiejaar	Risicolijst	x		Scheuren door het materiaal	x	2
10	Variatie in fundatie	Fundatiegegevens	ja/nee	-		Scheur ter plekke van overgang		
11	Lekkage(grote scheuren in metselwerk, lekkende dakgoot, etc)	Zoutuitslag/uitloging in metselwerk	aanwezig bij kritieke plekken(ramen e.d.)	-		Scheuren ter plekke en/of in de omgeving van de lekkage		
12	Veel (korte) scheuren	#/m2	#>=1	-		Lange en/of brede scheuren in hetzelfde vlak of in aansluitende vlakken		
13	Sloop van dragende onderdelen	Beeld gevel- en binnenwanden niet in overeenstemming met bouwjaar en/of bouwwijze	ja/nee	-		Diagonale scheur herleidbaar tot weggevalen afdrager

Totaal	2
--------	---

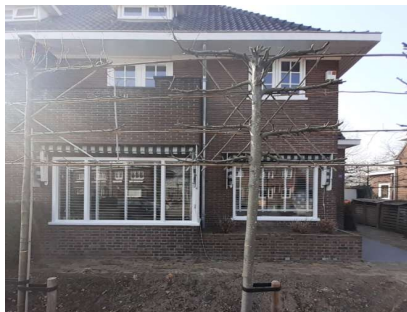
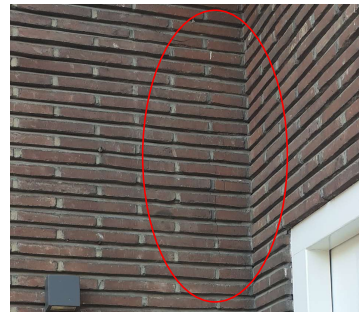
Plaatsnaam: Den Bosch
 Straatnaam: Willem van Oranjelaan
 Nummer: 53

nr	Oorzaak van verhoogde trillingsgevoeligheid	Herkenning oorzaak	Criterium	Oorzaak check	Opmerking	Herkenning gevolgschade	Gevolg check	Punten-waarde
1	Scheefstand	Lintvoegmeting, vloerwaterpassing, knikkertest	afwijking >1:500	-		Diagonale scheur tussen twee randen in metselwerk		
2	Stijfheidsvariatie in fundering, talud	Landschappelijke ligging(terprand,dijkzijde)	ja/nee	-		Diagonale scheur tussen twee randen in metselwerk loodrecht op talud		
3	Relatieve zetting van bodem bij fundering op staal	Zie:trillingsgevoelige fundering	SBR A	x		Diagonale scheur tussen twee randen in metselwerk of horizontale scheur vlak boven fundering/maaiveld		
4	Slechte paalfundering		Risicokaart SBRA	-		Diagonale scheur tussen twee randen in metselwerk of horizontale scheur vlak boven fundering/maaiveld		
5	Slechte voegspecie	Voegspecie verkruidmeld	>25%	-		Scheuren in het voegwerk		
6	Lange scheuren	X meter of lopen tussen twee 'gaten'(deuren,ramen) in vlak	x>=2	-		Scheuren elders in hetzelfde vlak

7	Onvoldoende horizontale stijfheid in constructie	Niet verankerde wanden/geen verbandingen bij aansluitingen, etc	ja/nee	-		Scheefstand van betreffende wanden		
8	Uitbreiding pand	Uitbouw aanwezig, constructief verbonden aan oudbouw	ja/nee	x		Scheur bij aansluiting uitbouw		
9	Zwak materiaal(specie,baksteen, etc)+ouderdom	Kleur/structuur+bouwjaar cq renovatiejaar	Risicolijst	x		Scheuren door het materiaal	x	2
10	Variatie in fundatie	Fundatiegegevens	ja/nee	-		Scheur ter plekke van overgang		
11	Lekkage(grote scheuren in metselwerk, lekkende dakgoot, etc)	Zoutuitslag/uitloging in metselwerk	aanwezig bij kritieke plekken(ramen e.d.)	-		Scheuren ter plekke en/of in de omgeving van de lekkage		
12	Veel (korte) scheuren	#/m2	#>=1	-		Lange en/of brede scheuren in hetzelfde vlak of in aansluitende vlakken		
13	Sloop van dragende onderdelen	Beeld gevel- en binnenwanden niet in overeenstemming met bouwjaar en/of bouwwijze	ja/nee	-		Diagonale scheur herleidbaar tot weggevalen afdrager

Totaal	2
--------	---

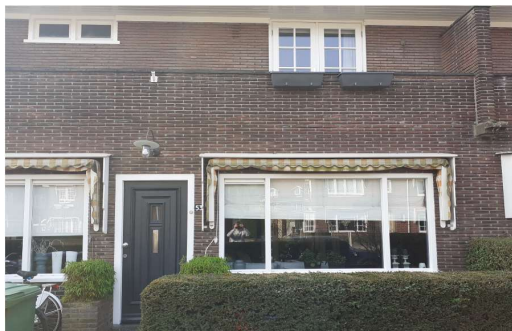
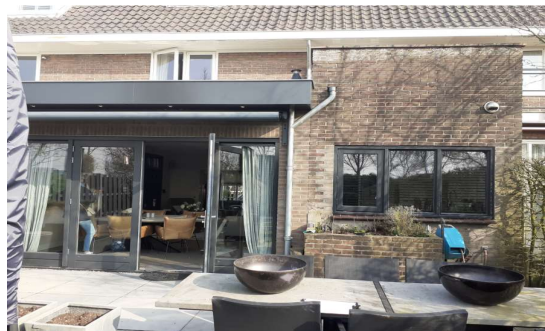
Plaatsnaam: Den Bosch
 Straatnaam: Willem van Oranjelaan
 Nummer: 55

nr	Oorzaak van verhoogde trillingsgevoeligheid	Herkenning oorzaak	Criterium	Oorzaak check	Opmerking	Herkenning gevolgschade	Gevolg check	Punten-waarde
1	Scheefstand	Lintvoegmeting, vloerwaterpassing, knikkertest	afwijking >1:500	-		Diagonale scheur tussen twee randen in metselwerk		
2	Stijfheidsvariatie in fundering, talud	Landschappelijke ligging(terprand,dijkzijde)	ja/nee	-		Diagonale scheur tussen twee randen in metselwerk loodrecht op talud		
3	Relatieve zetting van bodem bij fundering op staal	Zie:trillingsgevoelige fundering	SBR A	x		Diagonale scheur tussen twee randen in metselwerk of horizontale scheur vlak boven fundering/maaiveld		
4	Slechte paalfundering		Risicokaart SBRA	-		Diagonale scheur tussen twee randen in metselwerk of horizontale scheur vlak boven fundering/maaiveld		
5	Slechte voegspecie	Voegspecie verkruideld	>25%	-		Scheuren in het voegwerk		
6	Lange scheuren	X meter of lopen tussen twee 'gaten'(deuren,ramen) in vlak	x>=2	-		Scheuren elders in hetzelfde vlak

7	Onvoldoende horizontale stijfheid in constructie	Niet verankerde wanden/geen veranderingen bij aansluitingen, etc	ja/nee	-		Scheefstand van betreffende wanden		
8	Uitbreiding pand	Uitbouw aanwezig, constructief verbonden aan oudbouw	ja/nee	x		Scheur bij aansluiting uitbouw		
9	Zwak materiaal(specie,baksteen, etc)+ouderdom	Kleur/structuur+bouwjaar cq renovatiejaar	Risicolijst	x		Scheuren door het materiaal	x	2
10	Variatie in fundatie	Fundatiegegevens	ja/nee	-		Scheur ter plekke van overgang		
11	Lekkage(grote scheuren in metselwerk, lekkende dakgoot, etc)	Zoutuitslag/uitloging in metselwerk	aanwezig bij kritieke plekken(ramen e.d.)	-		Scheuren ter plekke en/of in de omgeving van de lekkage		
12	Veel (korte) scheuren	#/m2	#>=1	-		Lange en/of brede scheuren in hetzelfde vlak of in aansluitende vlakken		
13	Sloop van dragende onderdelen	Beeld gevel- en binnenwanden niet in overeenstemming met bouwjaar en/of bouwwijze	ja/nee	-		Diagonale scheur herleidbaar tot weggevalen afdrager

Totaal	2
--------	---

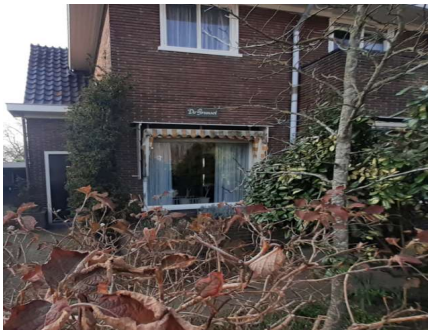
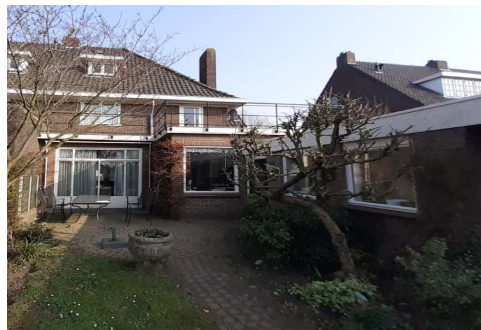
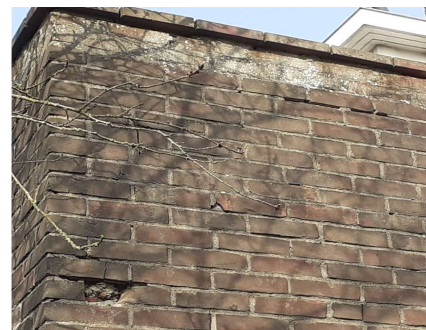
Plaatsnaam: Den Bosch
 Straatnaam: Willem van Oranjelaan
 Nummer: 57

nr	Oorzaak van verhoogde trillingsgevoeligheid	Herkenning oorzaak	Criterium	Oorzaak check	Opmerking	Herkenning gevolgschade	Gevolg check	Punten-waarde
1	Scheefstand	Lintvoegmeting, vloerwaterpassing, knikkertest	afwijking >1:500	-		Diagonale scheur tussen twee randen in metselwerk		
2	Stijfheidsvariatie in fundering, talud	Landschappelijke ligging(terprand,dijkzijde)	ja/nee	-		Diagonale scheur tussen twee randen in metselwerk loodrecht op talud		
3	Relatieve zetting van bodem bij fundering op staal	Zie:trillingsgevoelige fundering	SBR A	x		Diagonale scheur tussen twee randen in metselwerk of horizontale scheur vlak boven fundering/maaiveld		
4	Slechte paalfundering		Risicokaart SBRA	-		Diagonale scheur tussen twee randen in metselwerk of horizontale scheur vlak boven fundering/maaiveld		
5	Slechte voegspecie	Voegspecie verkruid	>25%	-		Scheuren in het voegwerk		
6	Lange scheuren	X meter of lopen tussen twee 'gaten'(deuren,ramen) in vlak	x>=2			Scheuren elders in hetzelfde vlak

7	Onvoldoende horizontale stijfheid in constructie	Niet verankerde wanden/geen vertandingen bij aansluitingen, etc	ja/nee	-		Scheefstand van betreffende wanden		
8	Uitbreiding pand	Uitbouw aanwezig, constructief verbonden aan oudbouw	ja/nee	x		Scheur bij aansluiting uitbouw	x	2
9	Zwak materiaal(specie,baksteen, etc)+ouderdom	Kleur/structuur+bouwjaar cq renovatiejaar	Risicolijst	x		Scheuren door het materiaal	x	2
10	Variatie in fundatie	Fundatiegegevens	ja/nee	-		Scheur ter plekke van overgang		
11	Lekkage(grote scheuren in metselwerk, lekkende dakgoot, etc)	Zoutuitslag/uitloging in metselwerk	aanwezig bij kritieke plekken(ramen e.d.)	-		Scheuren ter plekke en/of in de omgeving van de lekkage		
12	Veel (korte) scheuren	#/m2	#>=1	x		Lange en/of brede scheuren in hetzelfde vlak of in aansluitende vlakken	x	1
13	Sloop van dragende onderdelen	Beeld gevel- en binnenwanden niet in overeenstemming met bouwjaar en/of bouwwijze	ja/nee	-		Diagonale scheur herleidbaar tot weggevalen afdrager

Totaal	5
--------	---

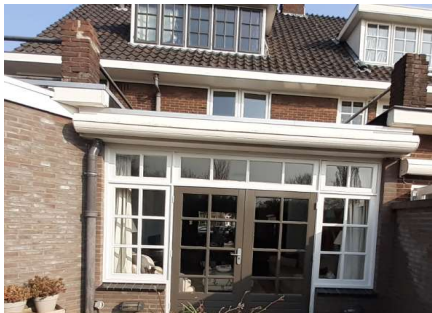
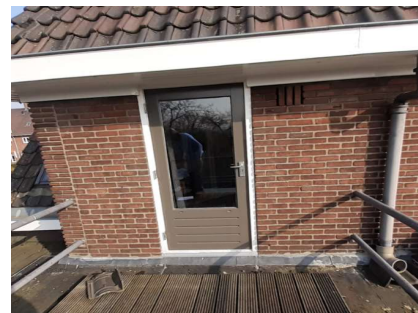
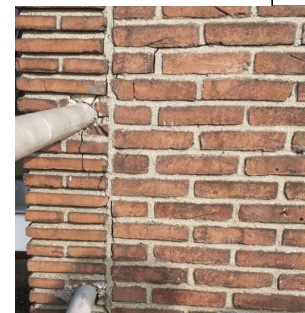
Plaatsnaam: Den Bosch
 Straatnaam: Willem van Oranjelaan
 Nummer: 59

nr	Oorzaak van verhoogde trillingsgevoeligheid	Herkenning oorzaak	Criterium	Oorzaak check	Opmerking	Herkenning gevolgschade	Gevolg check	Punten-waarde
1	Scheefstand	Lintvoegmeting, vloerwaterpassing, knikkertest	afwijking >1:500	-		Diagonale scheur tussen twee randen in metselwerk		
2	Stijfheidsvariatie in fundering, talud	Landschappelijke ligging(terprand,dijkzijde)	ja/nee	-		Diagonale scheur tussen twee randen in metselwerk loodrecht op talud		
3	Relatieve zetting van bodem bij fundering op staal	Zie:trillingsgevoelige fundering	SBR A	x		Diagonale scheur tussen twee randen in metselwerk of horizontale scheur vlak boven fundering/maaiveld		
4	Slechte paalfundering		Risicokaart SBRA	-		Diagonale scheur tussen twee randen in metselwerk of horizontale scheur vlak boven fundering/maaiveld		
5	Slechte voegspecie	Voegspecie verkruid	>25%	-		Scheuren in het voegwerk		
6	Lange scheuren	X meter of lopen tussen twee 'gaten'(deuren,ramen) in vlak	x>=2	x		Scheuren elders in hetzelfde vlak

7	Onvoldoende horizontale stijfheid in constructie	Niet verankerde wanden/geen verbandingen bij aansluitingen, etc	ja/nee	-		Scheefstand van betreffende wanden		
8	Uitbreiding pand	Uitbouw aanwezig, constructief verbonden aan oudbouw	ja/nee	x		Scheur bij aansluiting uitbouw	x	2
9	Zwak materiaal(specie,baksteen, etc)+ouderdom	Kleur/structuur+bouwjaar cq renovatiejaar	Risicolijst	x		Scheuren door het materiaal		
10	Variatie in fundatie	Fundatiegegevens	ja/nee	-		Scheur ter plekke van overgang		
11	Lekkage(grote scheuren in metselwerk, lekkende dakgoot, etc)	Zoutuitslag/uitloging in metselwerk	aanwezig bij kritieke plekken(ramen e.d.)	-		Scheuren ter plekke en/of in de omgeving van de lekkage		
12	Veel (korte) scheuren	#/m2	#>=1	x		Lange en/of brede scheuren in hetzelfde vlak of in aansluitende vlakken	x	1
13	Sloop van dragende onderdelen	Beeld gevel- en binnenwanden niet in overeenstemming met bouwjaar en/of bouwwijze	ja/nee	-		Diagonale scheur herleidbaar tot weggevalen afdrager

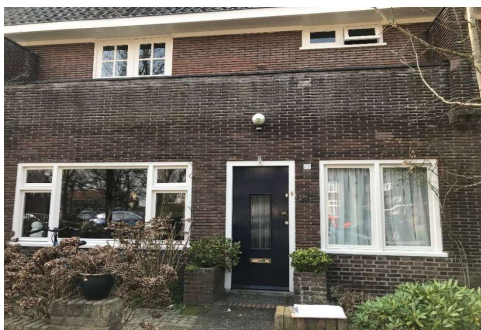
Den Bosch
 Willem van Oranjelaan
 61

Oorzaak van verhoogde trillingsgevoeligheid	Herkenning oorzaak	Criterium	Oorzaak check	Opmerking	Herkenning gevolgschade	Gevolg check	Punten-waarde
Scheefstand	Lintvoegmeting, vloerwaterpassing, knikkertest	afwijking >1:500	-		Diagonale scheur tussen twee randen in metselwerk		
Stijfheidsvariatie in fundering, talud	Landschappelijke ligging(terprand,dijkzijde)	ja/nee	-		Diagonale scheur tussen twee randen in metselwerk loodrecht op talud		
Relatieve zetting van bodem bij fundering op staal	Zie:trillingsgevoelige fundering	SBR A	x		Diagonale scheur tussen twee randen in metselwerk of horizontale scheur vlak boven fundering/maaiveld		
Slechte paalfundering		Risicokaart SBRA	-		Diagonale scheur tussen twee randen in metselwerk of horizontale scheur vlak boven fundering/maaiveld		
Slechte voegspecie	Voegspecie verkruideld	>25%	-		Scheuren in het voegwerk		
Lange scheuren	X meter of lopen tussen twee 'gaten'(deuren,ramen) in vlak	x>=2	-		Scheuren elders in hetzelfde vlak

Onvoldoende horizontale stijfheid in constructie	Niet verankerde wanden/geen vertandingen bij aansluitingen, etc	ja/nee	-		Scheefstand van betreffende wanden		
Uitbreiding pand	Uitbouw aanwezig, constructief verbonden aan oudbouw	ja/nee	x		Scheur bij aansluiting uitbouw		
Zwak materiaal(specie,baksteen, etc)+ouderdom	Kleur/structuur+bouwjaar cq renovatiejaar	Risicolijst	x		Scheuren door het materiaal	x	2
Variatie in fundatie	Fundatiegegevens	ja/nee	-		Scheur ter plekke van overgang		
Lekkage(grote scheuren in metselwerk, lekkende dakgoot, etc)	Zoutuitslag/uitloging in metselwerk	aanwezig bij kritieke plekken(ramen e.d.)	-		Scheuren ter plekke en/of in de omgeving van de lekkage		
Veel (korte) scheuren	#/m2	#>=1	-		Lange en/of brede scheuren in hetzelfde vlak of in aansluitende vlakken		
Sloop van dragende onderdelen	Beeld gevel- en binnenwanden niet in overeenstemming met bouwjaar en/of bouwwijze	ja/nee	-		Diagonale scheur herleidbaar tot weggevallen afdrager

Totaal	2
--------	---

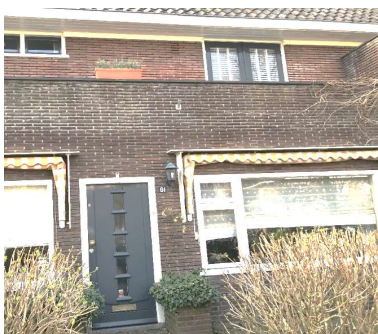
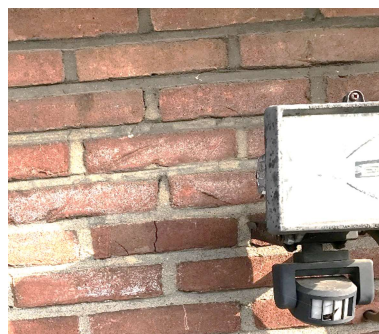
Plaatsnaam: Den Bosch
 Straatnaam: Willem van Oranjelaan
 Nummer: 63

nr	Oorzaak van verhoogde trillingsgevoeligheid	Herkenning oorzaak	Criterium	Oorzaak check	Opmerking	Herkenning gevolgschade	Gevolg check	Punten-waarde
1	Scheefstand	Lintvoegmeting, vloerwaterpassing, knikkertest	afwijking >1:500	-		Diagonale scheur tussen twee randen in metselwerk		
2	Stijfheidsvariatie in fundering, talud	Landschappelijke ligging(terprand,dijkzijde)	ja/nee	-		Diagonale scheur tussen twee randen in metselwerk loodrecht op talud		
3	Relatieve zetting van bodem bij fundering op staal	Zie:trillingsgevoelige fundering	SBR A	x		Diagonale scheur tussen twee randen in metselwerk of horizontale scheur vlak boven fundering/maaiveld	x	4
4	Slechte paalfundering		Risico kaart SBRA	-		Diagonale scheur tussen twee randen in metselwerk of horizontale scheur vlak boven fundering/maaiveld		
5	Slechte voegspecie	Voegspecie verkruid	>25%	-		Scheuren in het voegwerk		
6	Lange scheuren	X meter of lopen tussen twee 'gaten'(deuren,ramen) in vlak	x>=2	x		Scheuren elders in hetzelfde vlak

7	Onvoldoende horizontale stijfheid in constructie	Niet verankerde wanden/geen verbandingen bij aansluitingen, etc	ja/nee	-		Scheefstand van betreffende wanden		
8	Uitbreiding pand	Uitbouw aanwezig, constructief verbonden aan oudbouw	ja/nee	x		Scheur bij aansluiting uitbouw	x	2
9	Zwak materiaal(specie,baksteen, etc)+ouderdom	Kleur/structuur+bouwjaar cq renovatiejaar	Risicolijst	x		Scheuren door het materiaal	x	2
10	Variatie in fundatie	Fundatiegegevens	ja/nee	-		Scheur ter plekke van overgang		
11	Lekkage(grote scheuren in metselwerk, lekkende dakgoot, etc)	Zoutuitslag/uitloging in metselwerk	aanwezig bij kritieke plekken(ramen e.d.)	-		Scheuren ter plekke en/of in de omgeving van de lekkage		
12	Veel (korte) scheuren	#/m2	#>=1	-		Lange en/of brede scheuren in hetzelfde vlak of in aansluitende vlakken		
13	Sloop van dragende onderdelen	Beeld gevel- en binnenwanden niet in overeenstemming met bouwjaar en/of bouwwijze	ja/nee	-		Diagonale scheur herleidbaar tot weggevalen afdrager

Totaal	8
--------	---

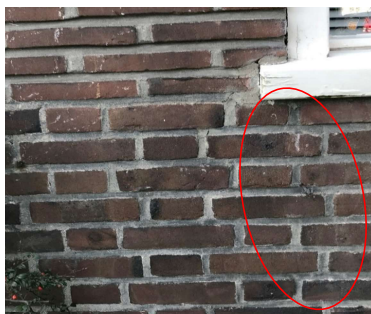
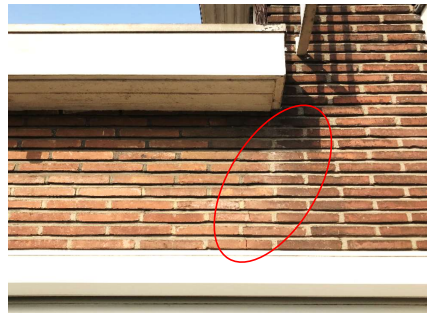
Plaatsnaam: Den Bosch
 Straatnaam: Willem van Oranjelaan
 Nummer: 65

nr	Oorzaak van verhoogde trillingsgevoeligheid	Herkenning oorzaak	Criterium	Oorzaak check	Opmerking	Herkenning gevolgschade	Gevolg check	Punten-waarde
1	Scheefstand	Lintvoegmeting, vloerwaterpassing, knikkertest	afwijking >1:500	-		Diagonale scheur tussen twee randen in metselwerk		
2	Stijfheidsvariatie in fundering, talud	Landschappelijke ligging(terprand,dijkzijde)	ja/nee	-		Diagonale scheur tussen twee randen in metselwerk loodrecht op talud		
3	Relatieve zetting van bodem bij fundering op staal	Zie:trillingsgevoelige fundering	SBR A	x		Diagonale scheur tussen twee randen in metselwerk of horizontale scheur vlak boven fundering/maaiveld	x	4
4	Slechte paalfundering		Risicokaart SBRA	-		Diagonale scheur tussen twee randen in metselwerk of horizontale scheur vlak boven fundering/maaiveld		
5	Slechte voegspecie	Voegspecie verkruid	>25%	-		Scheuren in het voegwerk		
6	Lange scheuren	X meter of lopen tussen twee 'gaten'(deuren,ramen) in vlak	x>=2	x		Scheuren elders in hetzelfde vlak

7	Onvoldoende horizontale stijfheid in constructie	Niet verankerde wanden/geen vertandingen bij aansluitingen, etc	ja/nee	-		Scheefstand van betreffende wanden		
8	Uitbreiding pand	Uitbouw aanwezig, constructief verbonden aan oudbouw	ja/nee	x		Scheur bij aansluiting uitbouw		
9	Zwak materiaal(specie,baksteen, etc)+ouderdom	Kleur/structuur+bouwjaar cq renovatiejaar	Risicolijst	x		Scheuren door het materiaal	x	2
10	Variatie in fundatie	Fundatiegegevens	ja/nee	-		Scheur ter plekke van overgang		
11	Lekkage(grote scheuren in metselwerk, lekkende dakgoot, etc)	Zoutuitslag/uitloging in metselwerk	aanwezig bij kritieke plekken(ramen e.d.)	-		Scheuren ter plekke en/of in de omgeving van de lekkage		
12	Veel (korte) scheuren	#/m2	#>=1	x		Lange en/of brede scheuren in hetzelfde vlak of in aansluitende vlakken		
13	Sloop van dragende onderdelen	Beeld gevel- en binnenwanden niet in overeenstemming met bouwjaar en/of bouwwijze	ja/nee	-		Diagonale scheur herleidbaar tot weggevalen afdrager

Totaal	6
--------	---

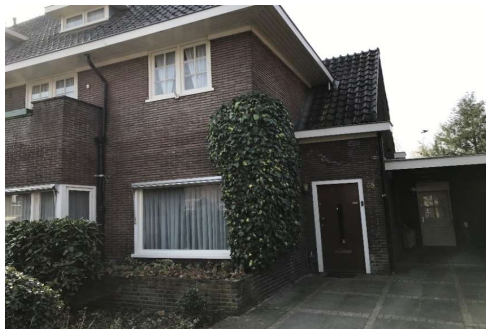
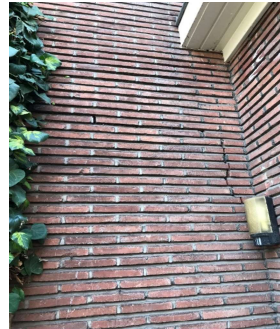
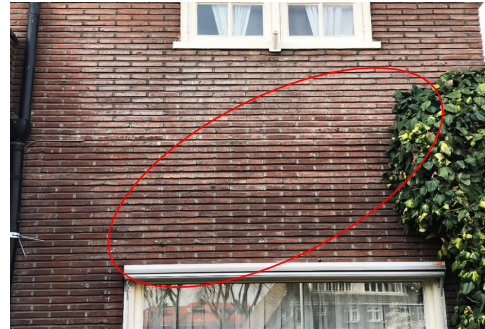
Plaatsnaam: Den Bosch
 Straatnaam: Willem van Oranjelaan
 Nummer: 67

nr	Oorzaak van verhoogde trillingsgevoeligheid	Herkenning oorzaak	Criterium	Oorzaak check	Opmerking	Herkenning gevolgschade	Gevolg check	Punten-waarde
1	Scheefstand	Lintvoegmeting, vloerwaterpassing, knikkertest	afwijking >1:500	-		Diagonale scheur tussen twee randen in metselwerk		
2	Stijfheidsvariatie in fundering, talud	Landschappelijke ligging(terprand,dijkzijde)	ja/nee	-		Diagonale scheur tussen twee randen in metselwerk loodrecht op talud		
3	Relatieve zetting van bodem bij fundering op staal	Zie:trillingsgevoelige fundering	SBR A	x		Diagonale scheur tussen twee randen in metselwerk of horizontale scheur vlak boven fundering/maaiveld	x	4
4	Slechte paalfundering		Risicokaart SBRA	-		Diagonale scheur tussen twee randen in metselwerk of horizontale scheur vlak boven fundering/maaiveld		
5	Slechte voegspecie	Voegspecie verkruideld	>25%	-		Scheuren in het voegwerk		
6	Lange scheuren	X meter of lopen tussen twee 'gaten'(deuren,ramen) in vlak	x>=2	-		Scheuren elders in hetzelfde vlak	x	4

7	Onvoldoende horizontale stijfheid in constructie	Niet verankerde wanden/geen vertandingen bij aansluitingen, etc	ja/nee	-		Scheefstand van betreffende wanden		
8	Uitbreiding pand	Uitbouw aanwezig, constructief verbonden aan oudbouw	ja/nee	x		Scheur bij aansluiting uitbouw		
9	Zwak materiaal(specie,baksteen, etc)+ouderdom	Kleur/structuur+bouwjaar cq renovatiejaar	Risicolijst	x		Scheuren door het materiaal	x	2
10	Variatie in fundatie	Fundatiegegevens	ja/nee	-		Scheur ter plekke van overgang		
11	Lekkage(grote scheuren in metselwerk, lekkende dakgoot, etc)	Zoutuitslag/uitloging in metselwerk	aanwezig bij kritieke plekken(ramen e.d.)	-		Scheuren ter plekke en/of in de omgeving van de lekkage		
12	Veel (korte) scheuren	#/m2	#>=1			Lange en/of brede scheuren in hetzelfde vlak of in aansluitende vlakken		
13	Sloop van dragende onderdelen	Beeld gevel- en binnenwanden niet in overeenstemming met bouwjaar en/of bouwwijze	ja/nee	-		Diagonale scheur herleidbaar tot weggevalen afdrager

Totaal	10
--------	----

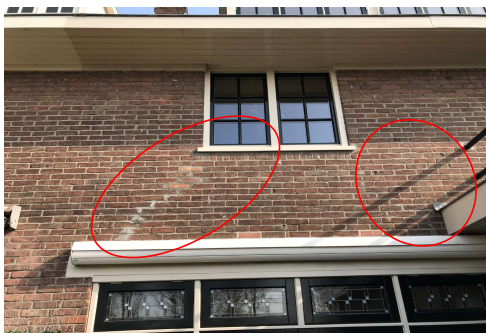
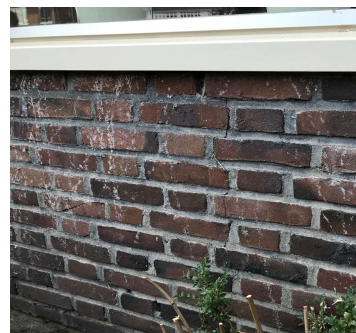
Plaatsnaam: Den Bosch
 Straatnaam: Willem van Oranjelaan
 Nummer: 69

nr	Oorzaak van verhoogde trillingsgevoeligheid	Herkenning oorzaak	Criterium	Oorzaak check	Opmerking	Herkenning gevolgschade	Gevolg check	Punten-waarde
1	Scheefstand	Lintvoegmeting, vloerwaterpassing, knikkertest	afwijking >1:500	-		Diagonale scheur tussen twee randen in metselwerk		
2	Stijfheidsvariatie in fundering, talud	Landschappelijke ligging(terprand,dijkzijde)	ja/nee	-		Diagonale scheur tussen twee randen in metselwerk loodrecht op talud		
3	Relatieve zetting van bodem bij fundering op staal	Zie:trillingsgevoelige fundering	SBR A	x		Diagonale scheur tussen twee randen in metselwerk of horizontale scheur vlak boven fundering/maaveld	x	4
4	Slechte paalfundering		Risicokaart SBRA	-		Diagonale scheur tussen twee randen in metselwerk of horizontale scheur vlak boven fundering/maaveld		
5	Slechte voegspecie	Voegspecie verkruid	>25%	-		Scheuren in het voegwerk		
6	Lange scheuren	X meter of lopen tussen twee 'gaten'(deuren,ramen) in vlak	x>=2	x		Scheuren elders in hetzelfde vlak	x	4

7	Onvoldoende horizontale stijfheid in constructie	Niet verankerde wanden/geen vertandingen bij aansluitingen, etc	ja/nee	-		Scheefstand van betreffende wanden		
8	Uitbreiding pand	Uitbouw aanwezig, constructief verbonden aan oudbouw	ja/nee	x		Scheur bij aansluiting uitbouw	x	2
9	Zwak materiaal(specie,baksteen, etc)+ouderdom	Kleur/structuur+bouwjaar cq renovatiejaar	Risicolijst	x		Scheuren door het materiaal	x	2
10	Variatie in fundatie	Fundatiegegevens	ja/nee	-		Scheur ter plekke van overgang		
11	Lekkage(grote scheuren in metselwerk, lekkende dakgoot, etc)	Zoutuitslag/uitloging in metselwerk	aanwezig bij kritieke plekken(ramen e.d.)	-		Scheuren ter plekke en/of in de omgeving van de lekkage		
12	Veel (korte) scheuren	#/m2	#>=1	x		Lange en/of brede scheuren in hetzelfde vlak of in aansluitende vlakken		
13	Sloop van dragende onderdelen	Beeld gevel- en binnenwanden niet in overeenstemming met bouwjaar en/of bouwwijze	ja/nee	-		Diagonale scheur herleidbaar tot weggevalen afdrager

Totaal	12
--------	----

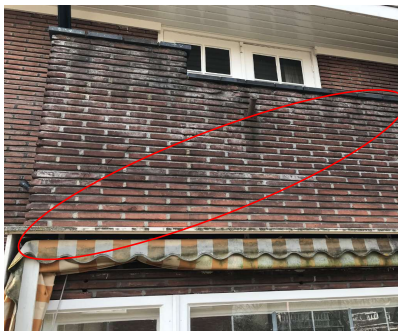
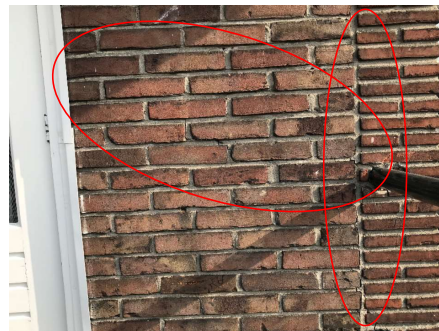
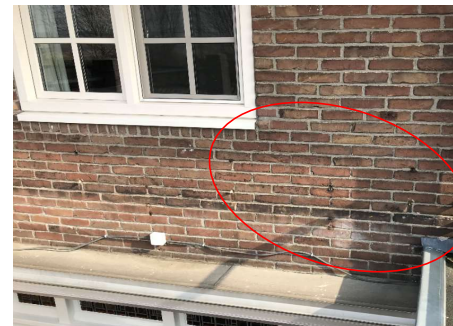
Plaatsnaam: Den Bosch
 Straatnaam: Willem van Oranjelaan
 Nummer: 71

nr	Oorzaak van verhoogde trillingsgevoeligheid	Herkenning oorzaak	Criterium	Oorzaak check	Opmerking	Herkenning gevolgschade	Gevolg check	Punten-waarde
1	Scheefstand	Lintvoegmeting, vloerwaterpassing, knikkertest	afwijking >1:500	-		Diagonale scheur tussen twee randen in metselwerk		
2	Stijfheidsvariatie in fundering, talud	Landschappelijke ligging(terprand,dijkzijde)	ja/nee	-		Diagonale scheur tussen twee randen in metselwerk loodrecht op talud		
3	Relatieve zetting van bodem bij fundering op staal	Zie:trillingsgevoelige fundering	SBR A	x		Diagonale scheur tussen twee randen in metselwerk of horizontale scheur vlak boven fundering/maaiveld		
4	Slechte paalfundering		Risicokaart SBRA	-		Diagonale scheur tussen twee randen in metselwerk of horizontale scheur vlak boven fundering/maaiveld		
5	Slechte voegspecie	Voegspecie verkruid	>25%	-		Scheuren in het voegwerk		
6	Lange scheuren	X meter of lopen tussen twee 'gaten'(deuren,ramen) in vlak	x>=2	x		Scheuren elders in hetzelfde vlak	x	4

7	Onvoldoende horizontale stijfheid in constructie	Niet verankerde wanden/geen vertandingen bij aansluitingen, etc	ja/nee	-		Scheefstand van betreffende wanden		
8	Uitbreiding pand	Uitbouw aanwezig, constructief verbonden aan oudbouw	ja/nee	x		Scheur bij aansluiting uitbouw		
9	Zwak materiaal(specie,baksteen, etc)+ouderdom	Kleur/structuur+bouwjaar cq renovatiejaar	Risicolijst	x		Scheuren door het materiaal	x	2
10	Variatie in fundatie	Fundatiegegevens	ja/nee	-		Scheur ter plekke van overgang		
11	Lekkage(grote scheuren in metselwerk, lekkende dakgoot, etc)	Zoutuitslag/uitloging in metselwerk	aanwezig bij kritieke plekken(ramen e.d.)	-		Scheuren ter plekke en/of in de omgeving van de lekkage		
12	Veel (korte) scheuren	#/m2	#>=1	x		Lange en/of brede scheuren in hetzelfde vlak of in aansluitende vlakken		
13	Sloop van dragende onderdelen	Beeld gevel- en binnenwanden niet in overeenstemming met bouwjaar en/of bouwwijze	ja/nee	-		Diagonale scheur herleidbaar tot weggevalen afdrager

Totaal	6
--------	---

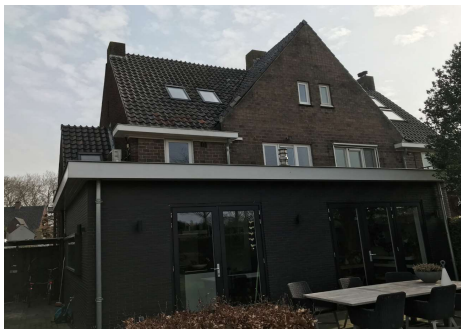
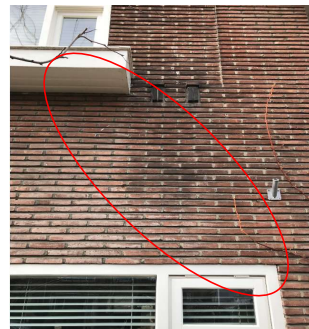
Straatsnaam: Den Bosch
 Straatnaam: Willem van Oranjelaan
 Nummer: 73

nr	Oorzaak van verhoogde trillingsgevoeligheid	Herkenning oorzaak	Criterium	Oorzaak check	Opmerking	Herkenning gevolgschade	Gevolg check	Punten-waarde
1	Scheefstand	Lintvoegmeting, vloerwaterpassing, knikkertest	afwijking >1:500	-		Diagonale scheur tussen twee randen in metselwerk		
2	Stijfheidsvariatie in fundering, talud	Landschappelijke ligging(terprand,dijkzijde)	ja/nee	-		Diagonale scheur tussen twee randen in metselwerk loodrecht op talud		
3	Relatieve zetting van bodem bij fundering op staal	Zie:trillingsgevoelige fundering	SBR A	x		Diagonale scheur tussen twee randen in metselwerk of horizontale scheur vlak boven fundering/maaiveld	x	4
4	Slechte paalfundering		Risicokaart SBRA	-		Diagonale scheur tussen twee randen in metselwerk of horizontale scheur vlak boven fundering/maaiveld		
5	Slechte voegspecie	Voegspecie verkruid	>25%	-		Scheuren in het voegwerk		
6	Lange scheuren	X meter of lopen tussen twee 'gaten'(deuren,ramen) in vlak	x>=2	x		Scheuren elders in hetzelfde vlak	x	4

7	Onvoldoende horizontale stijfheid in constructie	Niet verankerde wanden/geen vertandingen bij aansluitingen, etc	ja/nee	-		Scheefstand van betreffende wanden		
8	Uitbreiding pand	Uitbouw aanwezig, constructief verbonden aan oudbouw	ja/nee	x		Scheur bij aansluiting uitbouw		
9	Zwak materiaal(specie,baksteen, etc)+ouderdom	Kleur/structuur+bouwjaar cq renovatiejaar	Risicolijst	x		Scheuren door het materiaal	x	2
10	Variatie in fundatie	Fundatiegegevens	ja/nee	-		Scheur ter plekke van overgang		
11	Lekkage(grote scheuren in metselwerk, lekkende dakgoot, etc)	Zoutuitslag/uitloging in metselwerk	aanwezig bij kritieke plekken(ramen e.d.)	-		Scheuren ter plekke en/of in de omgeving van de lekkage		
12	Veel (korte) scheuren	#/m2	#>=1	x		Lange en/of brede scheuren in hetzelfde vlak of in aansluitende vlakken		
13	Sloop van dragende onderdelen	Beeld gevel- en binnenwanden niet in overeenstemming met bouwjaar en/of bouwwijze	ja/nee	-		Diagonale scheur herleidbaar tot weggevalen afdrager

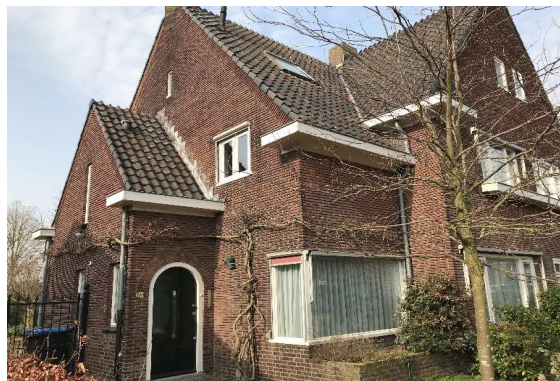
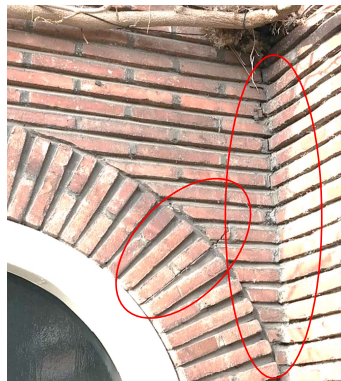
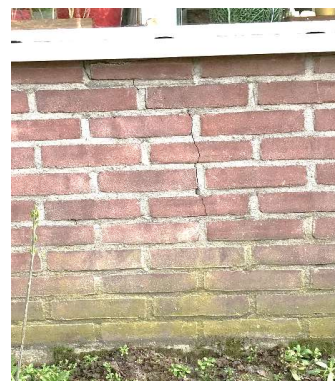
Straatsnaam: Den Bosch
 Straatnaam: Willem van Oranjelaan
 Nummer: 75

nr	Oorzaak van verhoogde trillingsgevoeligheid	Herkenning oorzaak	criterium	Oorzaak check	Opmerking	Herkenning gevolgschade	Gevolg check	Punten-waarde
1	Scheefstand	Lintvoegmeting, vloerwaterpassing, knikkertest	afwijking >1:500	-		Diagonale scheur tussen twee randen in metselwerk		
2	Stijfheidsvariatie in fundering, talud	Landschappelijke ligging(terprand,dijkzijde)	ja/nee	-		Diagonale scheur tussen twee randen in metselwerk loodrecht op talud		
3	Relatieve zetting van bodem bij fundering op staal	Zie:trillingsgevoelige fundering	SBR A	x		Diagonale scheur tussen twee randen in metselwerk of horizontale scheur vlak boven fundering/maaiveld	x	4
4	Slechte paalfundering		Risicokaart SBRA	-		Diagonale scheur tussen twee randen in metselwerk of horizontale scheur vlak boven fundering/maaiveld		
5	Slechte voegspecie	Voegspecie verkruid	>25%	-		Scheuren in het voegwerk		
6	Lange scheuren	X meter of lopen tussen twee 'gaten'(deuren,ramen) in vlak	x>=2	x		Scheuren elders in hetzelfde vlak	x	4

7	Onvoldoende horizontale stijfheid in constructie	Niet verankerde wanden/geen vertandingen bij aansluitingen, etc	ja/nee	-		Scheefstand van betreffende wanden		
8	Uitbreiding pand	Uitbouw aanwezig, constructief verbonden aan oudbouw	ja/nee	x		Scheur bij aansluiting uitbouw	x	2
9	Zwak materiaal(specie,baksteen, etc)+ouderdom	Kleur/structuur+bouwjaar cq renovatiejaar	Risicolijst	x		Scheuren door het materiaal	x	2
10	Variatie in fundatie	Fundatiegegevens	ja/nee	-		Scheur ter plekke van overgang		
11	Lekkage(grote scheuren in metselwerk, lekkende dakgoot, etc)	Zoutuitslag/uitloping in metselwerk	aanwezig bij kritieke plekken(ramen e.d.)	-		Scheuren ter plekke en/of in de omgeving van de lekkage		
12	Veel (korte) scheuren	#/m2	#>=1	-		Lange en/of brede scheuren in hetzelfde vlak of in aansluitende vlakken		
13	Sloop van dragende onderdelen	Beeld gevel- en binnenwanden niet in overeenstemming met bouwjaar en/of bouwwijze	ja/nee	-		Diagonale scheur herleidbaar tot weggevalen afdrager

Totaal	12
--------	----

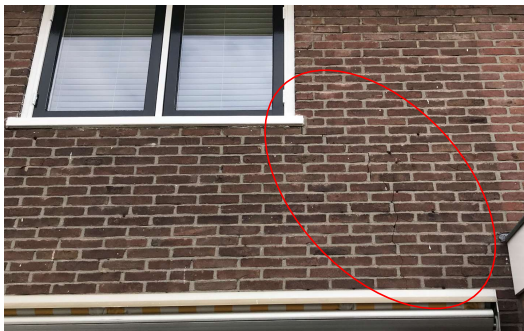
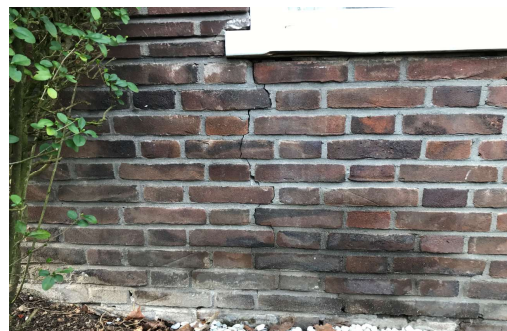
nr	Oorzaak van verhoogde trillingsgevoeligheid	Herkenning oorzaak	Criterium	Oorzaak check	Opmerking	Herkenning gevolgschade	Gevolg check	Punten-waarde
1	Scheefstand	Lintvoegmeting, vloerwaterpassing, knikkertest	afwijking >1:500	-		Diagonale scheur tussen twee randen in metselwerk		
2	Stijfheidsvariatie in fundering, talud	Landschappelijke ligging(terprand,dijkzijde)	ja/nee	-		Diagonale scheur tussen twee randen in metselwerk loodrecht op talud		
3	Relatieve zetting van bodem bij fundering op staal	Zie:trillingsgevoelige fundering	SBR A	x		Diagonale scheur tussen twee randen in metselwerk of horizontale scheur vlak boven fundering/maaiveld	x	4
4	Slechte paalfundering		Risicokaart SBRA	-		Diagonale scheur tussen twee randen in metselwerk of horizontale scheur vlak boven fundering/maaiveld		
5	Slechte voegspecie	Voegspecie verkruid	>25%	-		Scheuren in het voegwerk		
6	Lange scheuren	X meter of lopen tussen twee 'gaten'(deuren,ramen) in vlak	x>=2	x		Scheuren elders in hetzelfde vlak	x	4

7	Onvoldoende horizontale stijfheid in constructie	Niet verankerde wanden/geen vertandingen bij aansluitingen, etc	ja/nee	-		Scheefstand van betreffende wanden		
8	Uitbreiding pand	Uitbouw aanwezig, constructief verbonden aan oudbouw	ja/nee	-		Scheur bij aansluiting uitbouw		
9	Zwak materiaal(specie,baksteen, etc)+ouderdom	Kleur/structuur+bouwjaar cq renovatiejaar	Risicolijst	x		Scheuren door het materiaal	x	2
10	Variatie in fundatie	Fundatiegegevens	ja/nee	-		Scheur ter plekke van overgang		
11	Lekkage(grote scheuren in metselwerk, lekkende dakgoot, etc)	Zoutuitslag/uitloging in metselwerk	aanwezig bij kritieke plekken(ramen e.d.)	-		Scheuren ter plekke en/of in de omgeving van de lekkage		
12	Veel (korte) scheuren	#/m2	#>=1	-		Lange en/of brede scheuren in hetzelfde vlak of in aansluitende vlakken		
13	Sloop van dragende onderdelen	Beeld gevel- en binnenwanden niet in overeenstemming met bouwjaar en/of bouwwijze	ja/nee	-		Diagonale scheur herleidbaar tot weggevalen afdrager

Totaal	10
--------	----

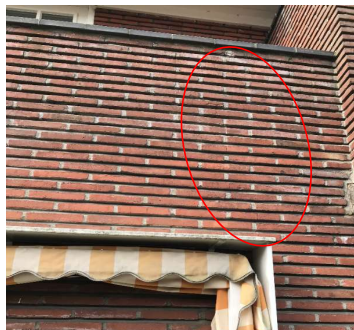
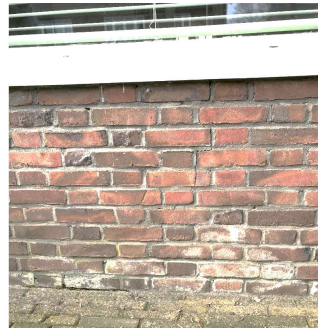
Straatsnaam: Den Bosch
 Straatnaam: Willem van Oranjelaan
 Nummer: 79

nr	Oorzaak van verhoogde trillingsgevoeligheid	Herkenning oorzaak	Criterium	Oorzaak check	Opmerking	Herkenning gevolgschade	Gevolg check	Punten-waarde
1	Scheefstand	Lintvoegmeting, vloerwaterpassing, knikkertest	afwijking >1:500	-		Diagonale scheur tussen twee randen in metselwerk		
2	Stijfheidsvariatie in fundering, talud	Landschappelijke ligging(terprand,dijkzijde)	ja/nee	-		Diagonale scheur tussen twee randen in metselwerk loodrecht op talud		
3	Relatieve zetting van bodem bij fundering op staal	Zie:trillingsgevoelige fundering	SBR A	x		Diagonale scheur tussen twee randen in metselwerk of horizontale scheur vlak boven fundering/maaveld	x	4
4	Slechte paalfundering		Risicokaart SBRA	-		Diagonale scheur tussen twee randen in metselwerk of horizontale scheur vlak boven fundering/maaveld		
5	Slechte voegspecie	Voegspecie verkruid	>25%	-		Scheuren in het voegwerk		
6	Lange scheuren	X meter of lopen tussen twee 'gaten'(deuren,ramen) in vlak	x>=2	x		Scheuren elders in hetzelfde vlak	x	4

7	Onvoldoende horizontale stijfheid in constructie	Niet verankerde wanden/geen vertandingen bij aansluitingen, etc	ja/nee	-		Scheefstand van betreffende wanden		
8	Uitbreiding pand	Uitbouw aanwezig, constructief verbonden aan oudbouw	ja/nee	-		Scheur bij aansluiting uitbouw		
9	Zwak materiaal(specie,baksteen, etc)+ouderdom	Kleur/structuur+bouwjaar cq renovatiejaar	Risicolijst	x		Scheuren door het materiaal	x	2
10	Variatie in fundatie	Fundatiegegevens	ja/nee	-		Scheur ter plekke van overgang		
11	Lekkage(grote scheuren in metselwerk, lekkende dakgoot, etc)	Zoutuitslag/uitloging in metselwerk	aanwezig bij kritieke plekken(ramen e.d.)	-		Scheuren ter plekke en/of in de omgeving van de lekkage		
12	Veel (korte) scheuren	#/m2	#>=1	-		Lange en/of brede scheuren in hetzelfde vlak of in aansluitende vlakken		
13	Sloop van dragende onderdelen	Beeld gevel- en binnenwanden niet in overeenstemming met bouwjaar en/of bouwwijze	ja/nee	-		Diagonale scheur herleidbaar tot weggevalen afdrager

Totaal	10
--------	----

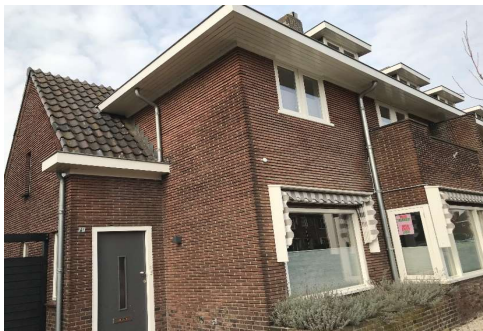
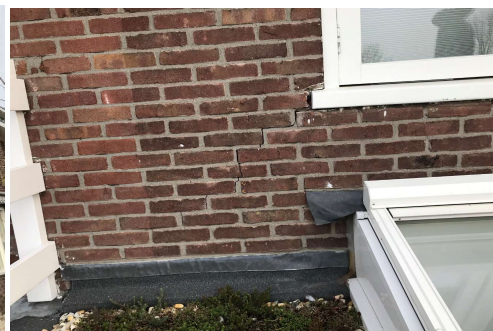
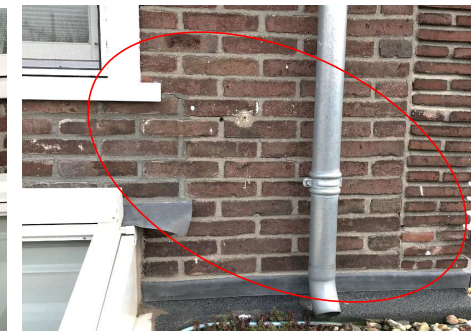
Straatsnaam: Den Bosch
 Straatnaam: Willem van Oranjelaan
 Nummer: 81

nr	Oorzaak van verhoogde trillingsgevoeligheid	Herkenning oorzaak	Criterium	Oorzaak check	Opmerking	Herkenning gevolgschade	Gevolg check	Punten-waarde
1	Scheefstand	Lintvoegmeting, vloerwaterpassing, knikkertest	afwijking >1:500	-		Diagonale scheur tussen twee randen in metselwerk		
2	Stijfheidsvariatie in fundering, talud	Landschappelijke ligging(terprand,dijkzijde)	ja/nee	-		Diagonale scheur tussen twee randen in metselwerk loodrecht op talud		
3	Relatieve zetting van bodem bij fundering op staal	Zie:trillingsgevoelige fundering	SBR A	x		Diagonale scheur tussen twee randen in metselwerk of horizontale scheur vlak boven fundering/maaveld	x	4
4	Slechte paalfundering		Risicokaart SBRA	-		Diagonale scheur tussen twee randen in metselwerk of horizontale scheur vlak boven fundering/maaveld		
5	Slechte voegspecie	Voegspecie verkruid	>25%	-		Scheuren in het voegwerk		
6	Lange scheuren	X meter of lopen tussen twee 'gaten'(deuren,ramen) in vlak	x>=2	x		Scheuren elders in hetzelfde vlak	x	4

7	Onvoldoende horizontale stijfheid in constructie	Niet verankerde wanden/geen vertandingen bij aansluitingen, etc	ja/nee	-		Scheefstand van betreffende wanden		
8	Uitbreiding pand	Uitbouw aanwezig, constructief verbonden aan oudbouw	ja/nee	-		Scheur bij aansluiting uitbouw		
9	Zwak materiaal(specie,baksteen, etc)+ouderdom	Kleur/structuur+bouwjaar cq renovatiejaar	Risicolijst	x		Scheuren door het materiaal	x	2
10	Variatie in fundatie	Fundatiegegevens	ja/nee	-		Scheur ter plekke van overgang		
11	Lekkage(grote scheuren in metselwerk, lekkende dakgoot, etc)	Zoutuitslag/uitloging in metselwerk	aanwezig bij kritieke plekken(ramen e.d.)	-		Scheuren ter plekke en/of in de omgeving van de lekkage		
12	Veel (korte) scheuren	#/m2	#>=1	-		Lange en/of brede scheuren in hetzelfde vlak of in aansluitende vlakken		
13	Sloop van dragende onderdelen	Beeld gevel- en binnenwanden niet in overeenstemming met bouwjaar en/of bouwwijze	ja/nee	-		Diagonale scheur herleidbaar tot weggevalen afdrager

Totaal	10
--------	----
