Nadere analyse kans op trillingsschade panden Willem van Oranjelaan en Vughterweg te Den Bosch

C05151.202005 PHS Meteren Boxtel

16 september 2021

ProRail

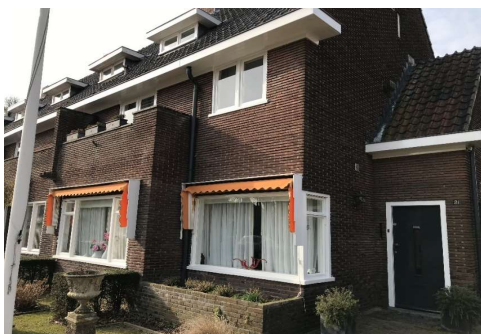
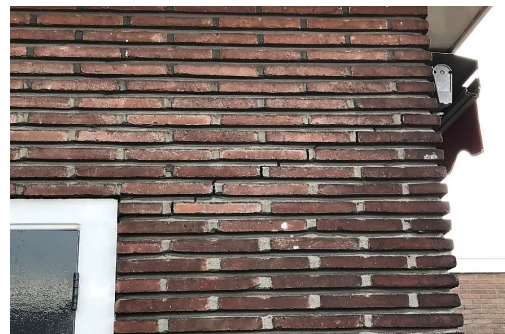
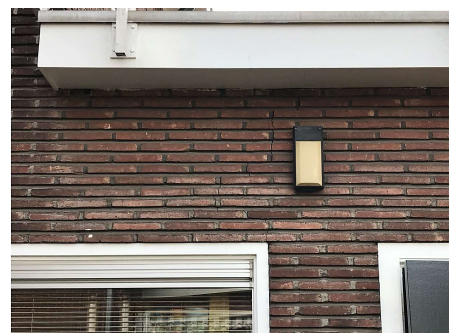
Straatsnaam: Den Bosch
 Straatnaam: Willem van Oranjelaan
 Nummer: 83

nr	Oorzaak van verhoogde trillingsgevoeligheid	Herkenning oorzaak	criterium	Oorzaak check	Opmerking	Herkenning gevolgschade	Gevolg check	Punten-waarde
1	Scheefstand	Lintvoegmeting, vloerwaterpassing, knikkertest	afwijking >1:500	-		Diagonale scheur tussen twee randen in metselwerk		
2	Stijfheidsvariatie in fundering, talud	Landschappelijke ligging(terprand,dijkzijde)	ja/nee	-		Diagonale scheur tussen twee randen in metselwerk loodrecht op talud		
3	Relatieve zetting van bodem bij fundering op staal	Zie:trillingsgevoelige fundering	SBR A	x		Diagonale scheur tussen twee randen in metselwerk of horizontale scheur vlak boven fundering/maaiveld	x	4
4	Slechte paalfundering		Risicokaart SBRA	-		Diagonale scheur tussen twee randen in metselwerk of horizontale scheur vlak boven fundering/maaiveld		
5	Slechte voegspecie	Voegspecie verkruid	>25%	-		Scheuren in het voegwerk		
6	Lange scheuren	X meter of lopen tussen twee 'gaten'(deuren,ramen) in vlak	x>=2	x		Scheuren elders in hetzelfde vlak	x	4

7	Onvoldoende horizontale stijfheid in constructie	Niet verankerde wanden/geen vertandingen bij aansluitingen, etc	ja/nee	-		Scheefstand van betreffende wanden		
8	Uitbreiding pand	Uitbouw aanwezig, constructief verbonden aan oudbouw	ja/nee	x		Scheur bij aansluiting uitbouw	x	2
9	Zwak materiaal(specie,baksteen, etc)+ouderdom	Kleur/structuur+bouwjaar cq renovatiejaar	Risicolijst	x		Scheuren door het materiaal	x	2
10	Variatie in fundatie	Fundatiegegevens	ja/nee	-		Scheur ter plekke van overgang		
11	Lekkage(grote scheuren in metselwerk, lekkende dakgoot, etc)	Zoutuitslag/uitloping in metselwerk	aanwezig bij kritieke plekken(ramen e.d.)	-		Scheuren ter plekke en/of in de omgeving van de lekkage		
12	Veel (korte) scheuren	#/m2	#>=1	x		Lange en/of brede scheuren in hetzelfde vlak of in aansluitende vlakken		
13	Sloop van dragende onderdelen	Beeld gevel- en binnenwanden niet in overeenstemming met bouwjaar en/of bouwwijze	ja/nee	-		Diagonale scheur herleidbaar tot weggevalen afdrager

Totaal	12
--------	----

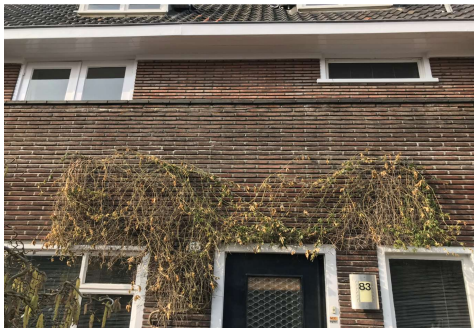
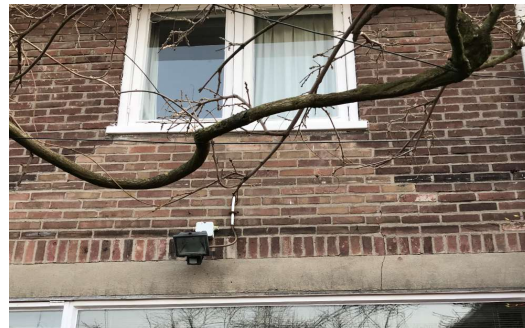
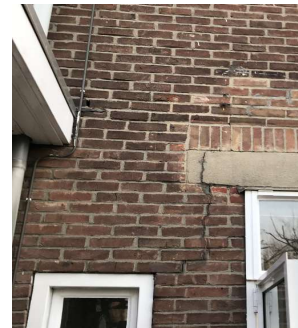
Den Bosch
Willem van Oranjelaan
85

Oorzaak van verhoogde trillingsgevoeligheid	Herkenning oorzaak	Criterium	Oorzaak check	Opmerking	Herkenning gevolgschade	Gevolg check	Punten-waarde
Scheefstand	Lintvoegmeting, vloerwaterpassing, knikkertest	afwijking >1:500	-		Diagonale scheur tussen twee randen in metselwerk		
Stijfheidsvariatie in fundering, talud	Landschappelijke ligging(terprand,dijkzijde)	ja/nee	-		Diagonale scheur tussen twee randen in metselwerk loodrecht op talud		
Relatieve zetting van bodem bij fundering op staal	Zie:trillingsgevoelige fundering	SBR A	x		Diagonale scheur tussen twee randen in metselwerk of horizontale scheur vlak boven fundering/maaiveld	x	4
Slechte paalfundering		Risicokaart SBRA	-		Diagonale scheur tussen twee randen in metselwerk of horizontale scheur vlak boven fundering/maaiveld		
Slechte voegspecie	Voegspecie verkruideld	>25%			Scheuren in het voegwerk		
Lange scheuren	X meter of lopen tussen twee 'gaten'(deuren,ramen) in vlak	x>=2	x		Scheuren elders in hetzelfde vlak	x	4

Onvoldoende horizontale stijfheid in constructie	Niet verankerde wanden/geen vertandingen bij aansluitingen, etc	ja/nee	-		Scheefstand van betreffende wanden		
Uitbreiding pand	Uitbouw aanwezig, constructief verbonden aan oudbouw	ja/nee	-		Scheur bij aansluiting uitbouw		
Zwak materiaal(specie,baksteen, etc)+ouderdom	Kleur/structuur+bouwjaar cq renovatiejaar	Risicolijst	x		Scheuren door het materiaal	x	2
Variatie in fundatie	Fundatiegegevens	ja/nee	-		Scheur ter plekke van overgang		
Lekkage(grote scheuren in metselwerk, lekkende dakgoot, etc)	Zoutuitslag/uitloging in metselwerk	aanwezig bij kritieke plekken(ramen e.d.)	-		Scheuren ter plekke en/of in de omgeving van de lekkage		
Veel (korte) scheuren	#/m2	#>=1	x		Lange en/of brede scheuren in hetzelfde vlak of in aansluitende vlakken		
Sloop van dragende onderdelen	Beeld gevel- en binnenwanden niet in overeenstemming met bouwjaar en/of bouwwijze	ja/nee	-		Diagonale scheur herleidbaar tot weggevalen afdrager

Totaal	10
--------	----

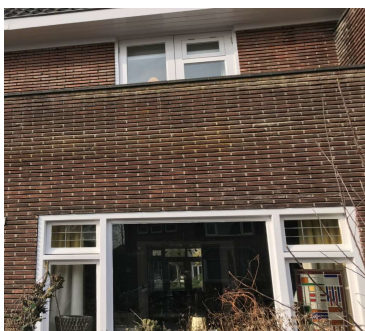
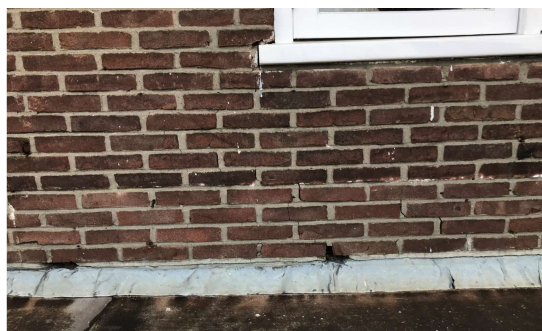
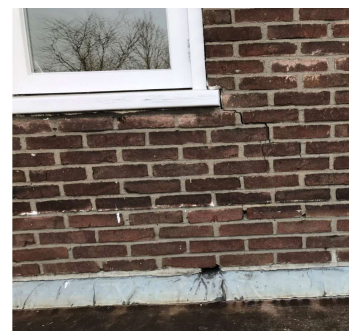
Straatsnaam: Den Bosch
 Straatnaam: Willem van Oranjelaan
 Nummer: 87

nr	Oorzaak van verhoogde trillingsgevoeligheid	Herkenning oorzaak	Criterium	Oorzaak check	Opmerking	Herkenning gevolgschade	Gevolg check	Punten-waarde
1	Scheefstand	Lintvoegmeting, vloerwaterpassing, knikkertest	afwijking >1:500	-		Diagonale scheur tussen twee randen in metselwerk		
2	Stijfheidsvariatie in fundering, talud	Landschappelijke ligging(terprand,dijkzijde)	ja/nee	-		Diagonale scheur tussen twee randen in metselwerk loodrecht op talud		
3	Relatieve zetting van bodem bij fundering op staal	Zie:trillingsgevoelige fundering	SBR A	x		Diagonale scheur tussen twee randen in metselwerk of horizontale scheur vlak boven fundering/maaiveld	x	4
4	Slechte paalfundering		Risicokaart SBRA	-		Diagonale scheur tussen twee randen in metselwerk of horizontale scheur vlak boven fundering/maaiveld		
5	Slechte voegspecie	Voegspecie verkruid	>25%	x		Scheuren in het voegwerk	x	4
6	Lange scheuren	X meter of lopen tussen twee 'gaten'(deuren,ramen) in vlak	x>=2	x		Scheuren elders in hetzelfde vlak	x	4

7	Onvoldoende horizontale stijfheid in constructie	Niet verankerde wanden/geen vertandingen bij aansluitingen, etc	ja/nee	-		Scheefstand van betreffende wanden		
8	Uitbreiding pand	Uitbouw aanwezig, constructief verbonden aan oudbouw	ja/nee	-		Scheur bij aansluiting uitbouw		
9	Zwak materiaal(specie,baksteen, etc)+ouderdom	Kleur/structuur+bouwjaar cq renovatiejaar	Risicolijst	x		Scheuren door het materiaal	x	2
10	Variatie in fundatie	Fundatiegegevens	ja/nee	-		Scheur ter plekke van overgang		
11	Lekkage(grote scheuren in metselwerk, lekkende dakgoot, etc)	Zoutuitslag/uitloging in metselwerk	aanwezig bij kritieke plekken(ramen e.d.)	-		Scheuren ter plekke en/of in de omgeving van de lekkage		
12	Veel (korte) scheuren	#/m2	#>=1	x		Lange en/of brede scheuren in hetzelfde vlak of in aansluitende vlakken		
13	Sloop van dragende onderdelen	Beeld gevel- en binnenwanden niet in overeenstemming met bouwjaar en/of bouwwijze	ja/nee	-		Diagonale scheur herleidbaar tot weggevalen afdrager

Totaal	14
--------	----

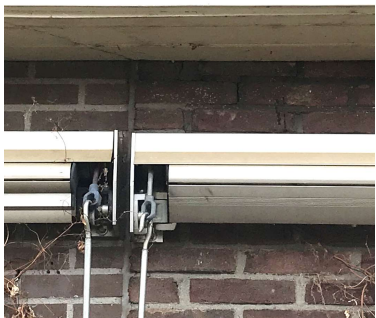
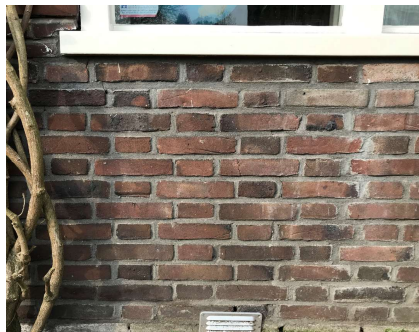
Straatsnaam: Den Bosch
 Straatnaam: Vughterweg
 Nummer: 59

nr	Oorzaak van verhoogde trillingsgevoeligheid	Herkenning oorzaak	Criterium	Oorzaak check	Opmerking	Herkenning gevolgschade	Gevolg check	Punten-waarde
1	Scheefstand	Lintvoegmeting, vloerwaterpassing, knikkertest	afwijking >1:500			Diagonale scheur tussen twee randen in metselwerk		
2	Stijfheidsvariatie in fundering, talud	Landschappelijke ligging(terprand,dijkzijde)	ja/nee			Diagonale scheur tussen twee randen in metselwerk loodrecht op talud		
3	Relatieve zetting van bodem bij fundering op staal	Zie:trillingsgevoelige fundering	SBR A	x		Diagonale scheur tussen twee randen in metselwerk of horizontale scheur vlak boven fundering/maaiveld	-	
4	Slechte paalfundering		Risicokaart SBRA			Diagonale scheur tussen twee randen in metselwerk of horizontale scheur vlak boven fundering/maaiveld		
5	Slechte voegspecie	Voegspecie verkruid	>25%			Scheuren in het voegwerk		
6	Lange scheuren	X meter of lopen tussen twee 'gaten'(deuren,ramen) in vlak	$x \geq 2$	x		Scheuren elders in hetzelfde vlak	-	4

7	Onvoldoende horizontale stijfheid in constructie	Niet verankerde wanden/geen vertandingen bij aansluitingen, etc	ja/nee			Scheefstand van betreffende wanden		
8	Uitbreiding pand	Uitbouw aanwezig, constructief verbonden aan oudbouw	ja/nee	x		Scheur bij aansluiting uitbouw	-	
9	Zwak materiaal(specie,baksteen, etc)+ouderdom	Kleur/structuur+bouwjaar cq renovatiejaar	Risicolijst	x		Scheuren door het materiaal	x	2
10	Variatie in fundatie	Fundatiegegevens	ja/nee			Scheur ter plekke van overgang		
11	Lekkage(grote scheuren in metselwerk, lekkende dakgoot, etc)	Zoutuitslag/uitloging in metselwerk	aanwezig bij kritieke plekken(ramen e.d.)			Scheuren ter plekke en/of in de omgeving van de lekkage		
12	Veel (korte) scheuren	#/m2	#>=1			Lange en/of brede scheuren in hetzelfde vlak of in aansluitende vlakken		
13	Sloop van dragende onderdelen	Beeld gevel- en binnenwanden niet in overeenstemming met bouwjaar en/of bouwwijze	ja/nee			Diagonale scheur herleidbaar tot weggevalen afdrager

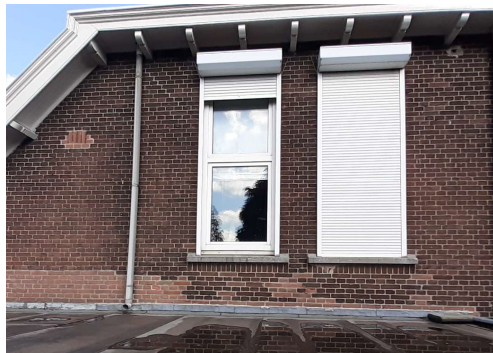
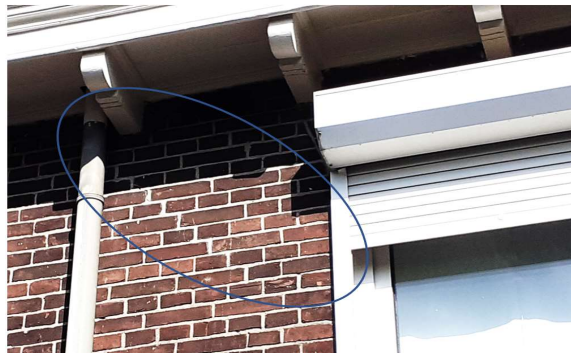
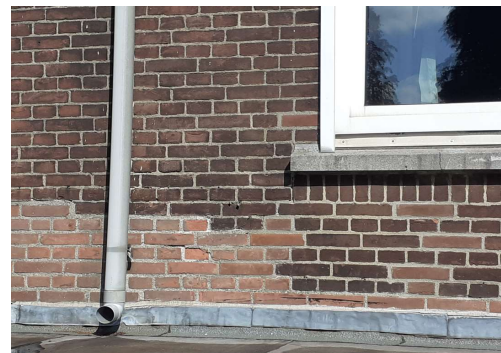
Straatsnaam: Den Bosch
 Straatnaam: Vughterweg
 Nummer: 63

Opmerking: Scheuren voornamelijk aan de voorzijde

Totaal	8
--------	---

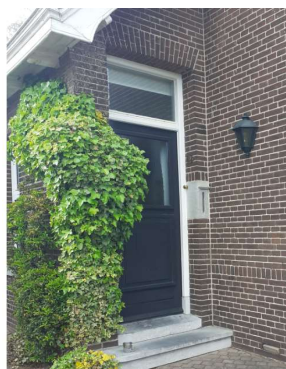
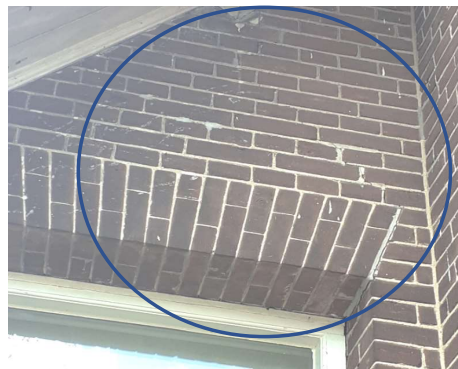
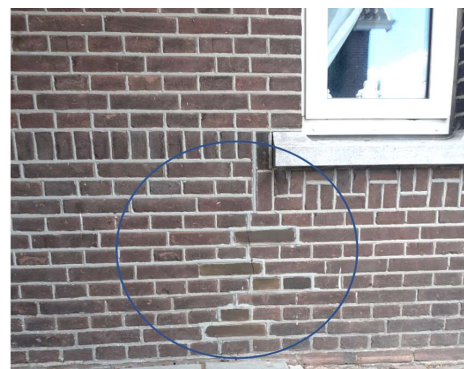
Straatsnaam: Den Bosch
 Straatnaam: Vugtherweg
 Nummer: 63, schuur

Totaal	10
--------	----

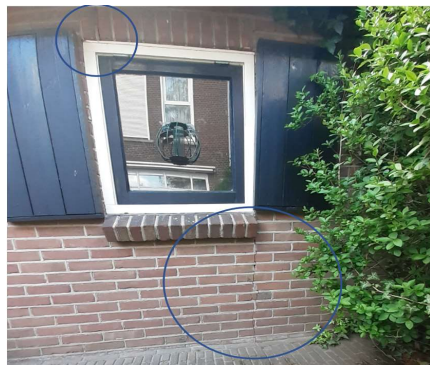
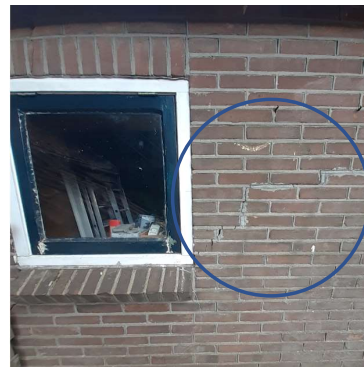
Straatsnaam: Den Bosch
 Straatnaam: Vugtherweg
 Nummer: 65

Opmerking: Scheuren aan de voorzijde pand. Daarnaast veel voegen gestopt

Totaal	10
--------	----

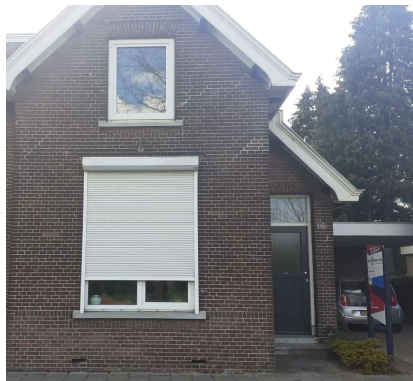
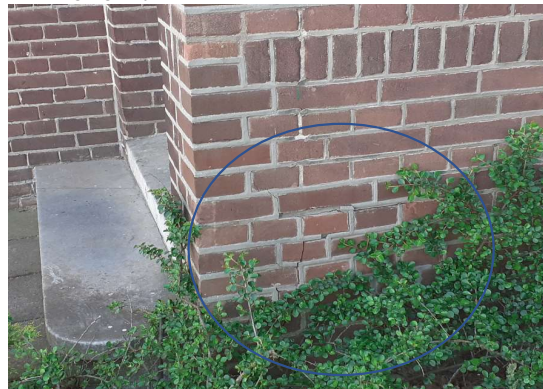
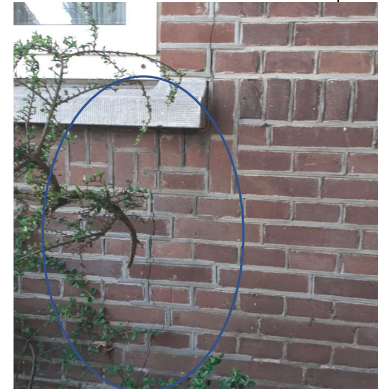
Straatsnaam: Den Bosch
 Straatnaam: Vughterweg
 Nummer: 67

Opmerking: Scheuren aan de voorzijde

Totaal	6
--------	---

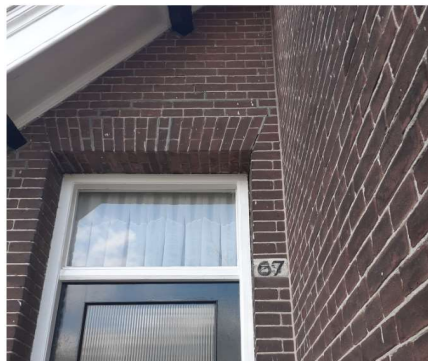
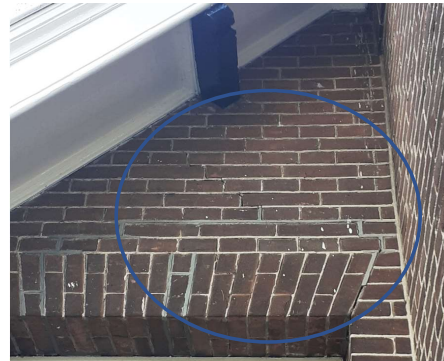
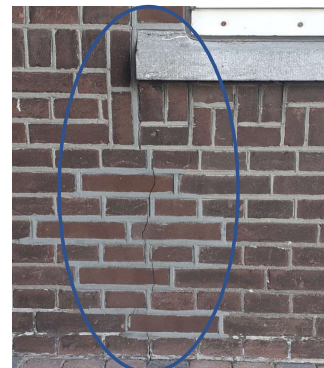
Straatsnaam: Den Bosch
 Straatnaam: Vughterweg
 Nummer: 67, schuur

Totaal	6
--------	---
