# Tracébesluit A1 Apeldoorn-Azelo

Bijlage 10  
Reactienota Verkeersveiligheidsaudit

## **Tracébesluit A1 Apeldoorn - Azelo**

Deel IV Besluittekst en Toelichting Bijlage 10 Reactienota Verkeersveiligheidsaudit

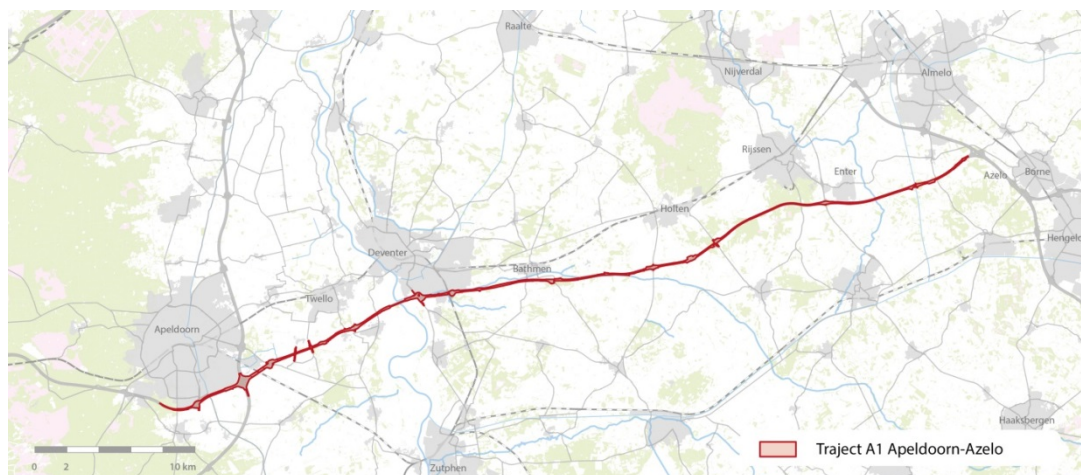
Figuur 1-1 Overzicht traject A1 Apeldoorn - Azelo

De projectgrens van het plangebied is gedefinieerd van:

*Westelijk van aansluiting Apeldoorn-Zuid; kilometer 82,0 tot knooppunt Azelo; kilometer 141,2, in totaal 60 km autosnelweg.*
