HO Amsterdam CS en directe omgeving

inventarisatie bodemkwaliteit en verdachte locaties

traject km 79.8 tot km 81.7 (geocode 586) en km 0.869 tot 3.0 (geocode 588)

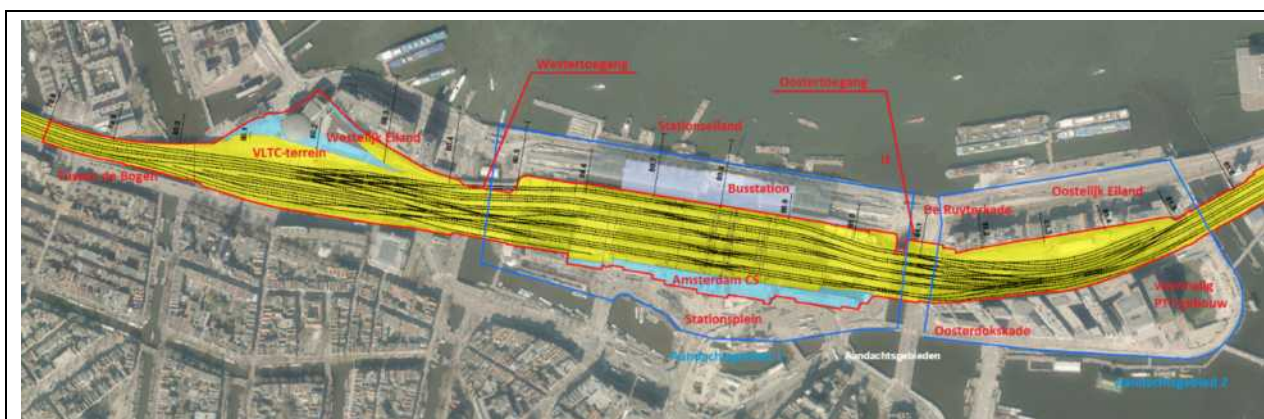
Afbeelding 5.1: onderzoeksgebied Amsterdam CS e.o.

Het onderzoeksgebied rondom de Amsterdam CS begint aan de westzijde van het stationseiland bij de onderdoorgang van de Tussen de Bogen en wordt globaal begrenst aan de oostzijde van het stationseiland door de Oosterdokdoorgang. Het gaat om het traject (kilometrerings) van 79.8 tot 81.55 (geocode 586). Op afbeelding 4.1 is het projectgebied (rood) weergegeven. Daarnaast zijn aandachtsgebieden 1 en 2 (blauw) aangeduid. Ter plaatse zijn werkzaamheden voorzien, namelijk het verbreden Oosttunnel in station (km 80.46-81.08) en vernieuwen bruggen Oostertoeegang (km 81.17-81.54).

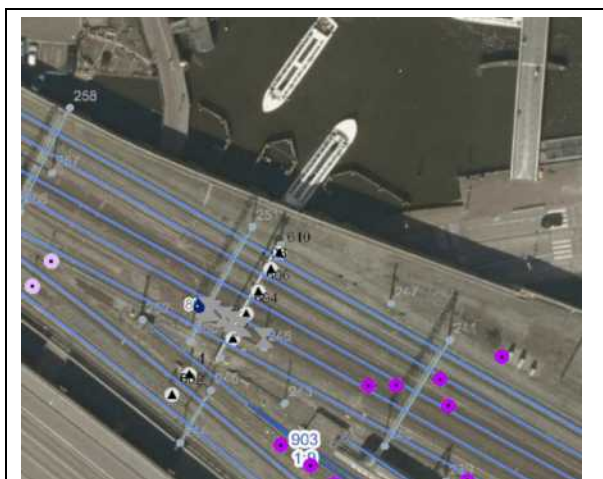
Afbeelding 4.19: aandachtspunt locatie-inspectie

Dit vanwege het weergegeven symbol (Railmaps, zie afbeelding 4.19) ter plaatse van portaal 251 aan de westzijde van het VLTC-terrein. Er zijn geen onderdelen waargenomen welke duiden op een tankplaats bij het spoor.

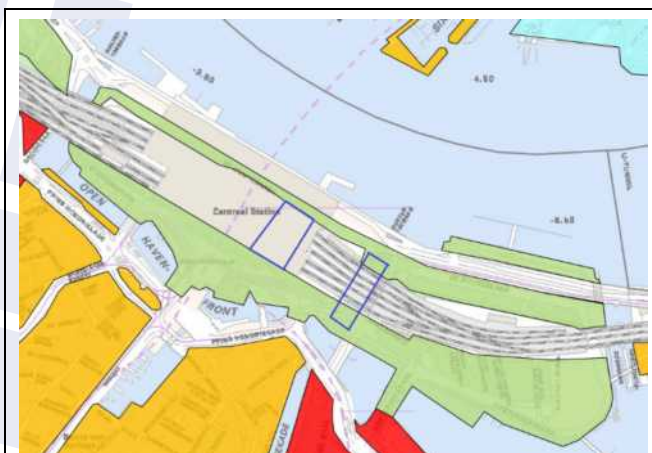
Afbelding 4.20. uitsnede bodemkwaliteitskaart omgeving te verbreden te Oosttunnel en aan te passen kunstwerken

Delen rondom het Centraal Station en op het Oostelijk Eiland, de delen die buiten de spoorgronden vallen, vallen binnen zone 2. In deze zone zijn licht verhoogde gehalten kwik, lood, zink en PAK's te verwachten. Zie afbeelding 4.19.

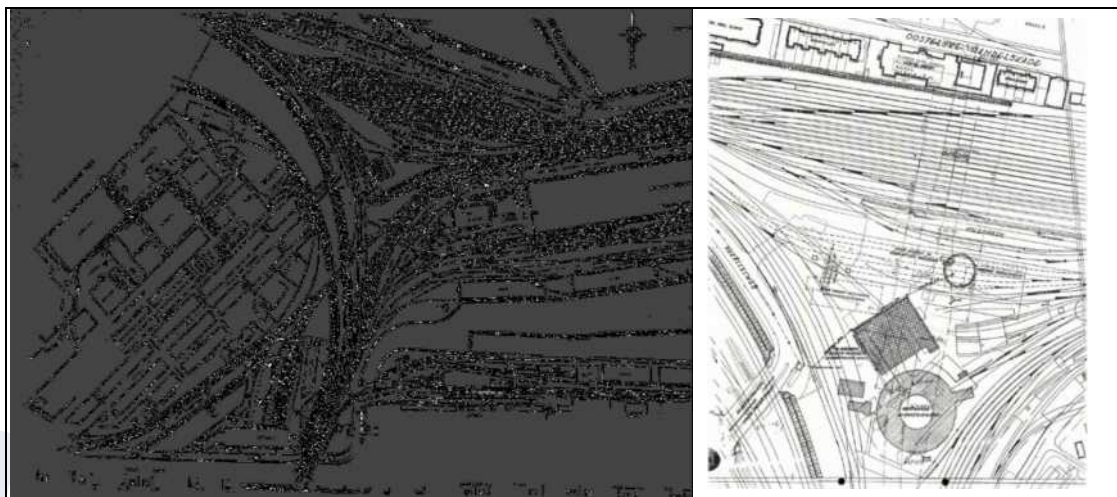
Afbeelding 5.10: Kadastrale situatie omgeving emplacement Rietlands voorafgaande aan overdracht en detail spooractiviteiten nabij spoorboog

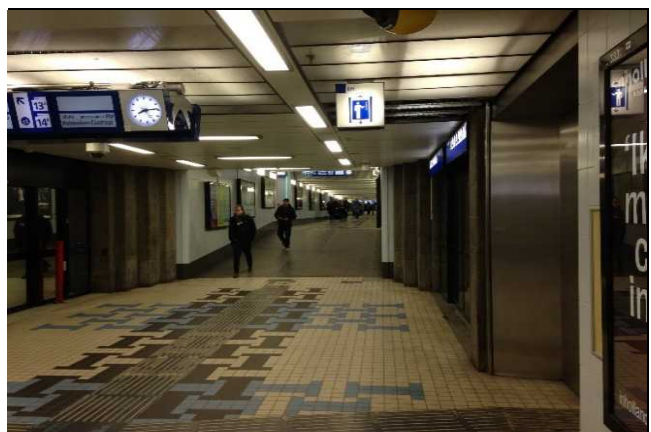
De te verbreden Oosttunnel gezien vanaf de ingang De Ruijterkade

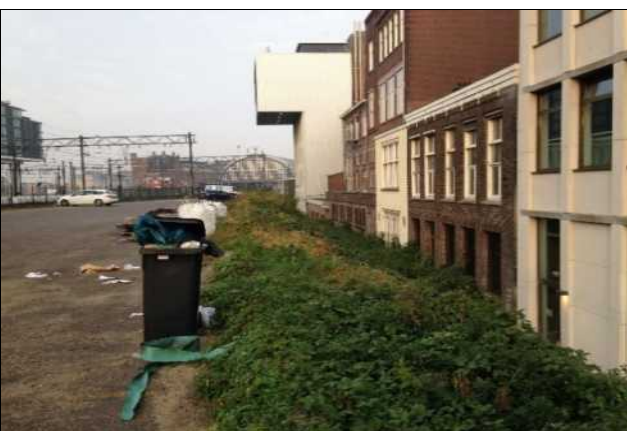
Hoogteverschil tussen de parkeerplaats en de naastgelegen panden.
Hier is een restverontreiniging aanwezig (De Ruijterkade 110-112).

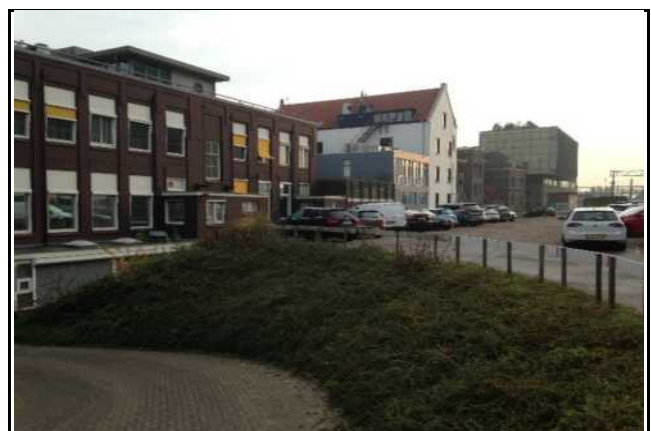
Voormalig werkterrein . In het talud is in de puinhoudende grond een verontreiniging met asbest aanwezig (Wbb-gval 427.WG1).

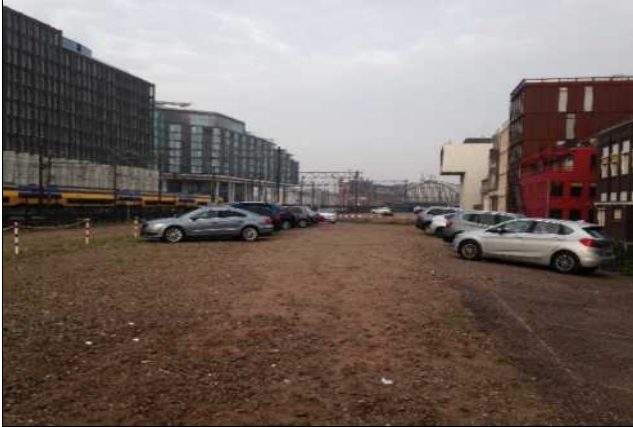
Voormalige werkterrein Railinfratrust. De bouwloods is verwijderd en heeft plaats gemaakt voor parkeerplaatsen voor De Ruijterkade 130.

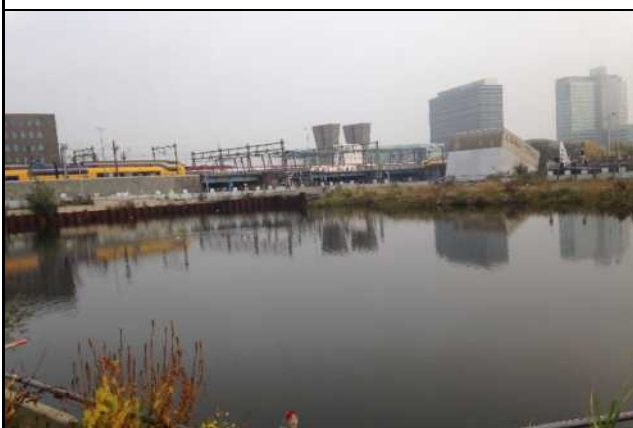
Zicht op locatie voormalig PTT-gebouw, naast de huidige openbare bibliotheek van Amsterdam (Oosterdokskaade).

Aan de Oosterdokskade is de omgeving herontwikkelt. Op de oostelijke kant zijn nog steeds de damwanden zichtbaar van de ontgravingswerkzaamheden op het voormalige PTT-terrein. De activiteiten liggen stil en de bouwkuip staat vol met water.

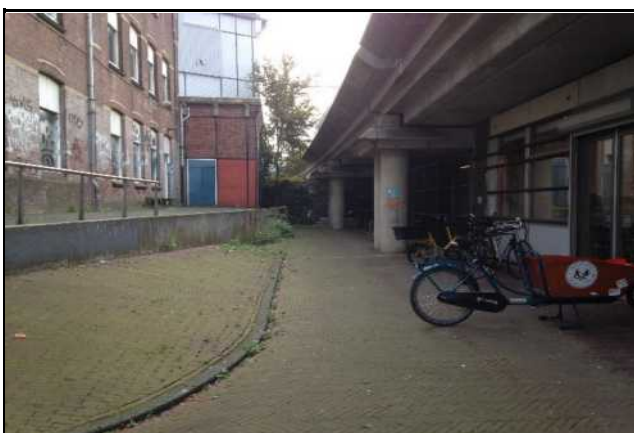
Zicht op Tussen de Bogen (locatie Wbb-geval 427.WG3).
 Gezien in oostelijke richting vanaf de Grote Bickerstraat.

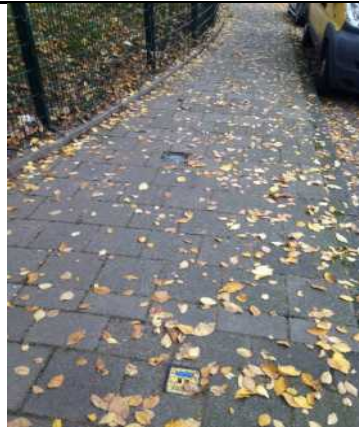
In het trottoir van de Westerdokskade zijn nog diverse peilbuizen van de afbakening van Wbb-geval 427.WG5 (kern D, VLTC-terrein)

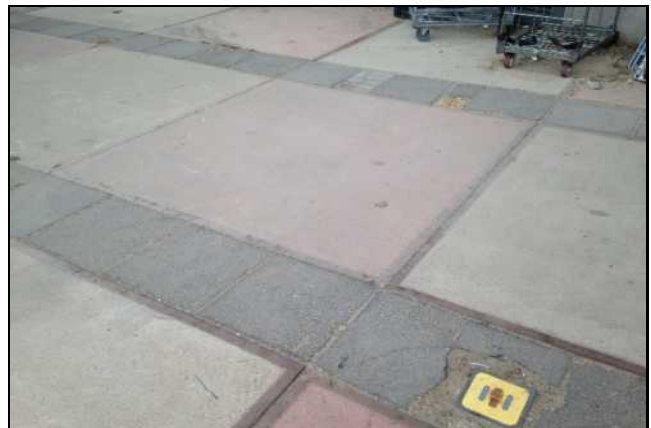
Naast het VLTC-gebouw is de locatie van kern B (Wbb-geval 427.WG5) herkenbaar aan de aanwezige (peil)filters.

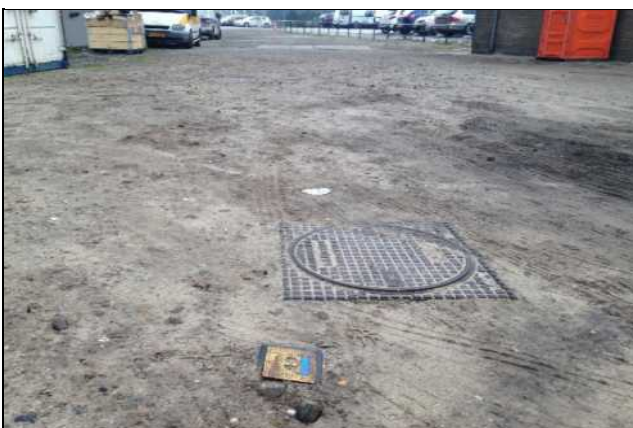
Naast het VLTC-gebouw is de locatie van kern C (Wbb-geval 427.WG5) herkenbaar aan de aanwezige peilbuizen.

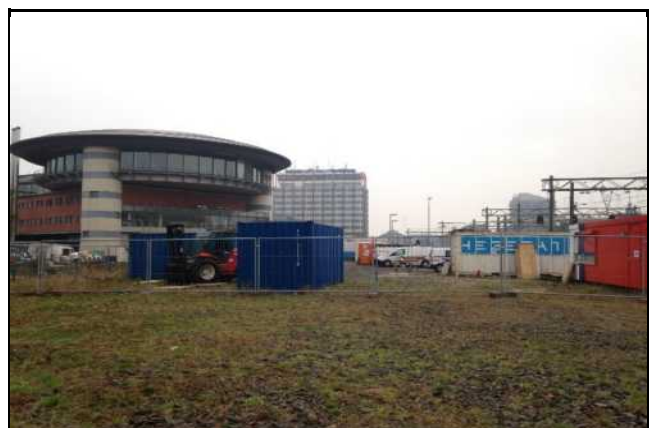
Zicht op het VLTC-gebouw met op de voorgrond het werkterrein van Strukton, de vroegere locatie van het dienstgebouw en de tankplaat.

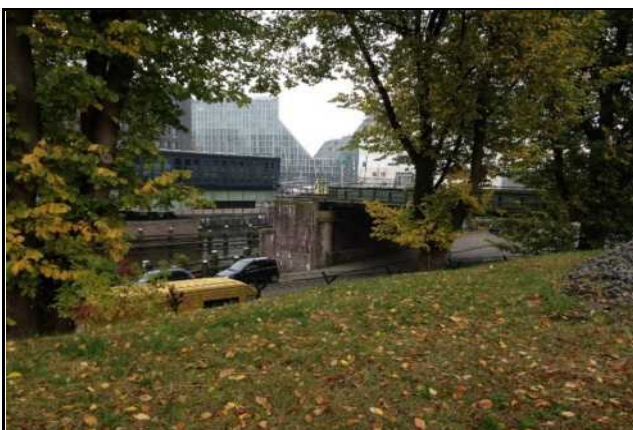
Zicht op de voormalige spoorbrug Westerdokseiland (brug nr. 19S) en de locatie van kern D (Wbb-geval 427.WG5).

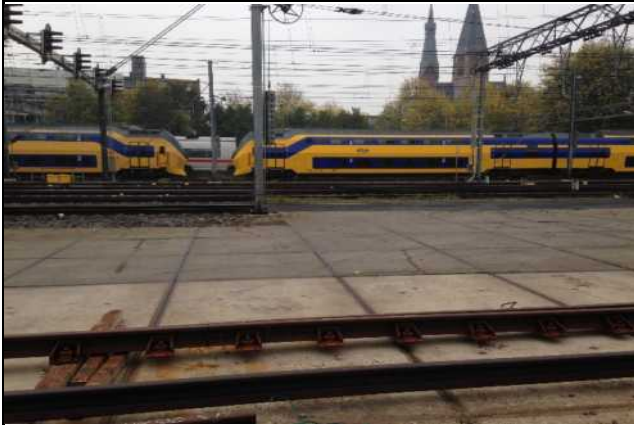
Zicht op de spoorbanen in zuidelijke richting. Vanaf het VLTC-terrein.
Tevens de locatie van Wbb-geval 427.WG3.

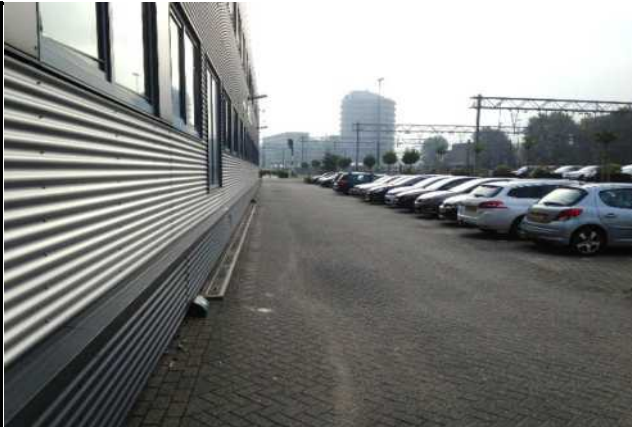
Zicht op de locatie van kern A (Wbb-geval 427.WG5).
Gezien in oostelijke richting.

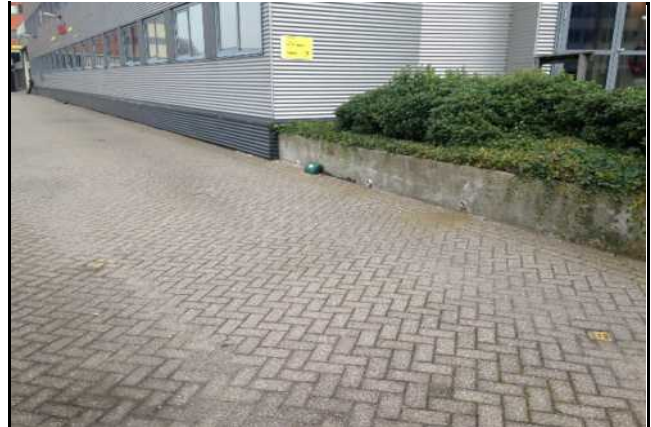
Zicht op de locatie van kern A (Wbb-geval 427.WG5).
Gezien in noordwestelijke richting.

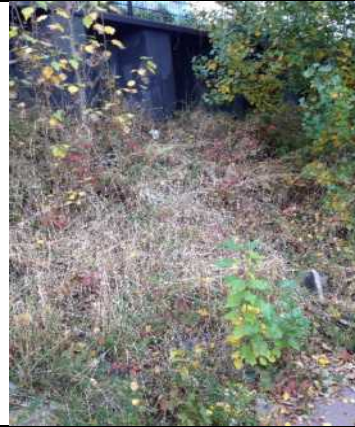
De spoorbanen langs de Dijkgracht liggen circa 4 meter hoger.

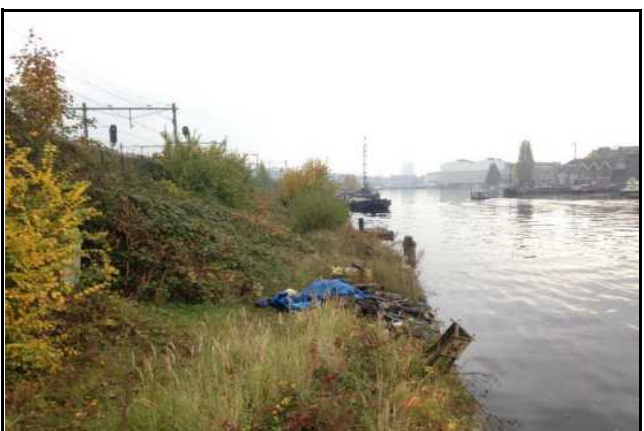
Zicht op Dijkgracht vanaf de Kattenburgstraat.
Langs de kade is afval gedumpt.

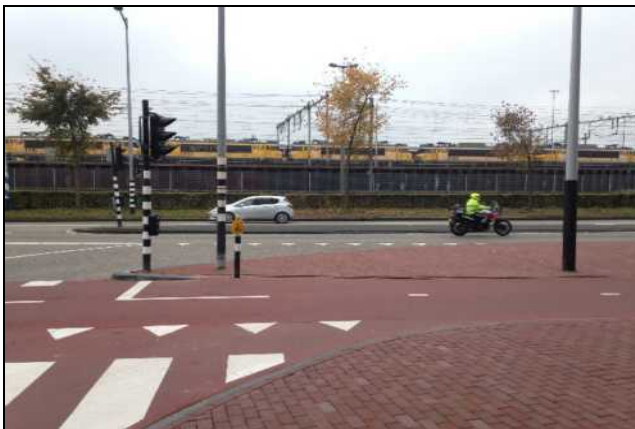
Locatie olieverontreiniging onder het wegdek van de Piet Heinkade ter plaatse van de voormalige locatie Piet Heinkade 34 (tankstation).

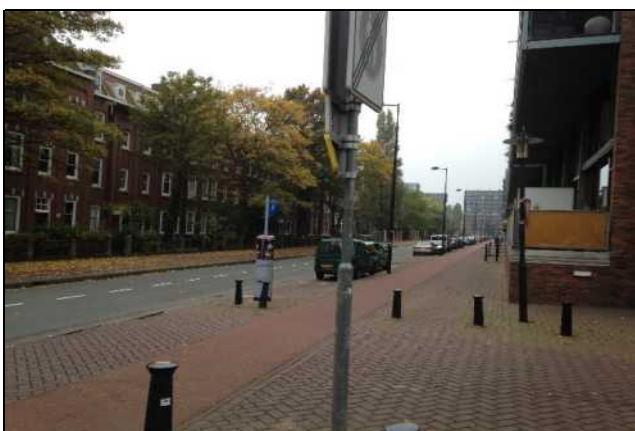
Locatie grondwaterverontreiniging met PAK's en ammonium op de locatie van Oostelijke Handelskade 33A (voormalig pakhuis). Gezien in westelijke richting.

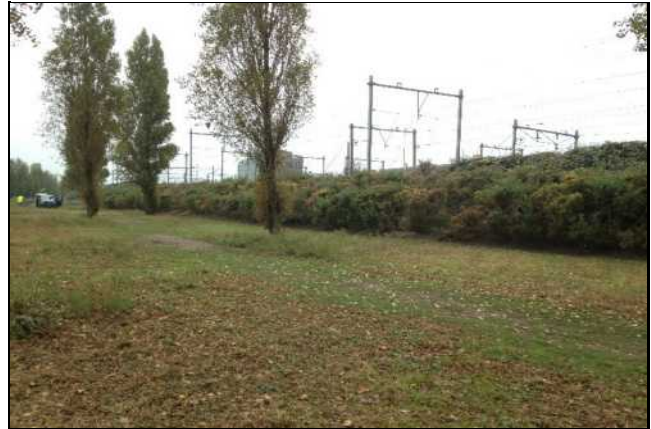
Schol J' waar tijdens de aanleg van drains een benzeenverontreiniging is aangetroffen (2003). Gezien in zuidelijke richting vanaf de Panamalaan.

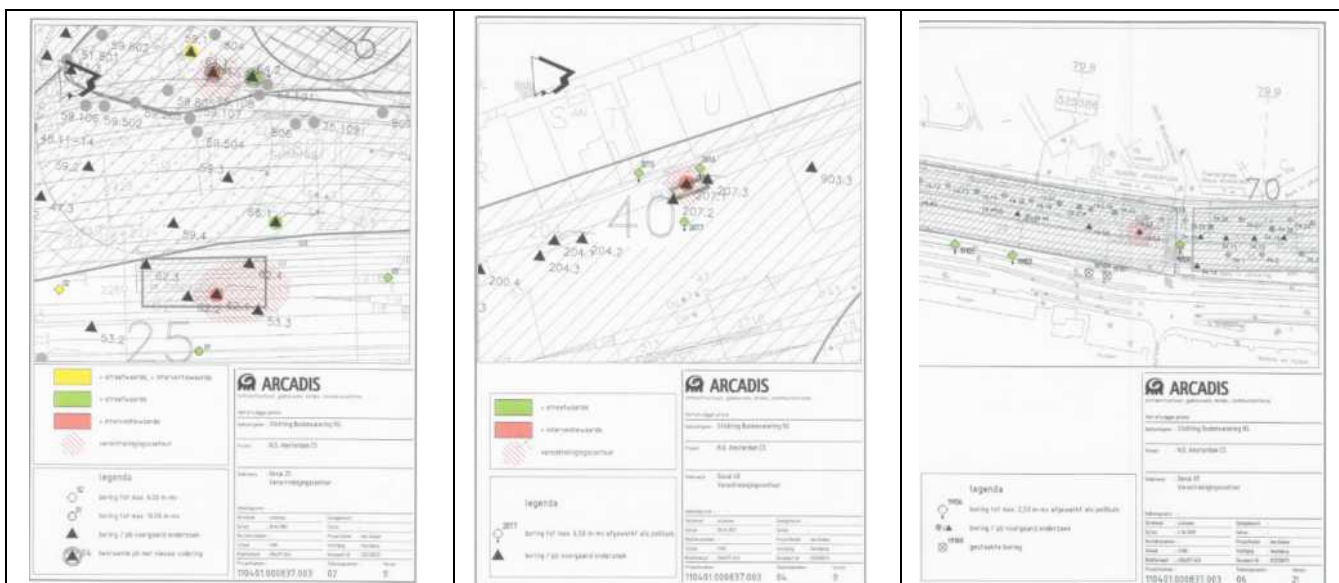
Afbeelding 9: geval 25 (olie in grond en grondwater)

Afbeelding 10: geval 40 (olie in grondwater)

Afbeelding 11: geval 65 (olie in grondwater)

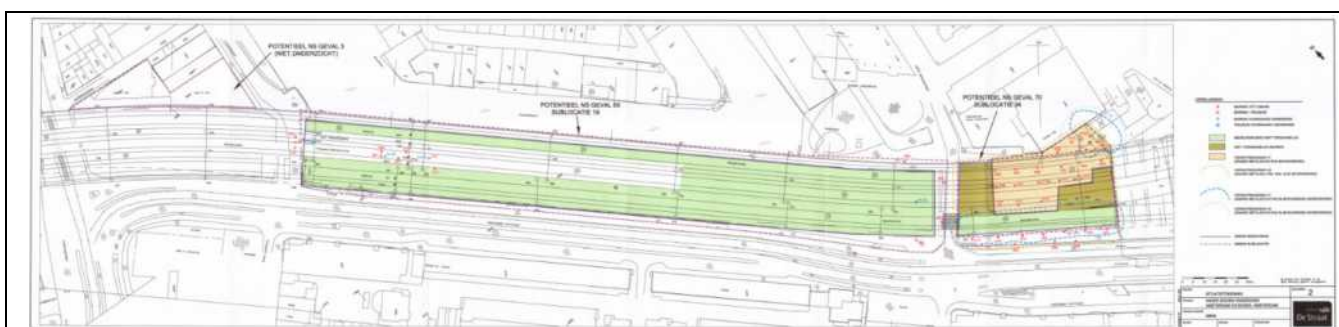
Afbeelding 12: verontreinigingssituatie geval 70 (zware metalen en PAK in de bovengrond en sliblaag)

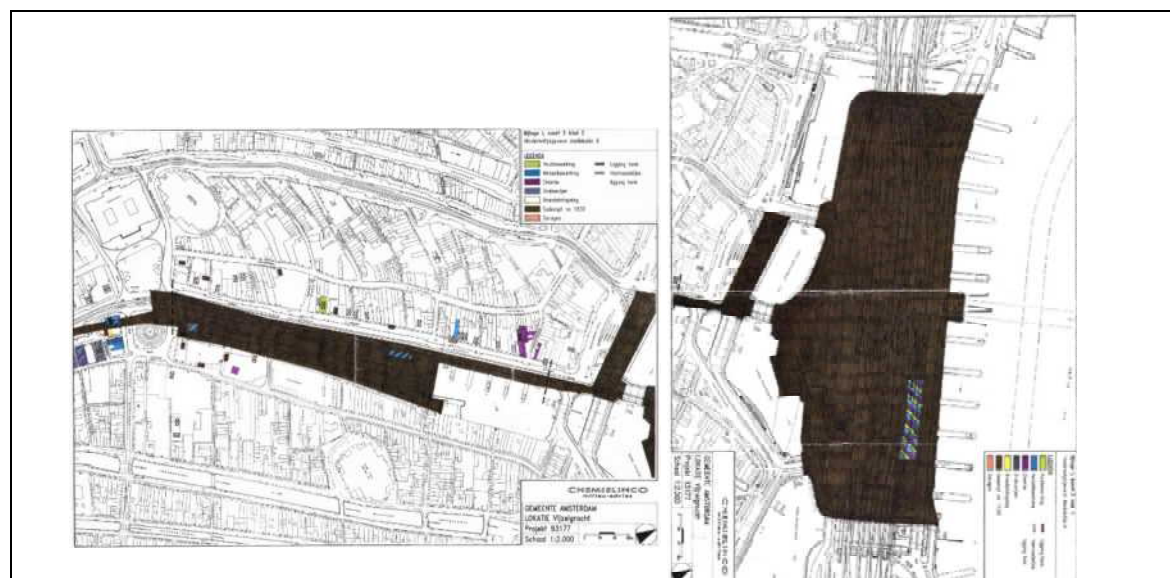
Afbeelding 39: Hinderwet gegevens uit het archiefonderzoek Noord/Zuidlijn (deellokatie A)

De activiteiten die in het onderzoek naar voren komen zijn in tabel 6 samengevat. De locaties zijn aangeduid in afbeelding 38. Voorafgaande aan het historisch onderzoek zijn in deelgebied A in totaal zeven bodemonderzoek verricht. Een overzicht van de uitgevoerde onderzoeken (t/m augustus 1993) is weergegeven in tabellen 7 en 8. De locaties zijn aangeduid in afbeelding 39.

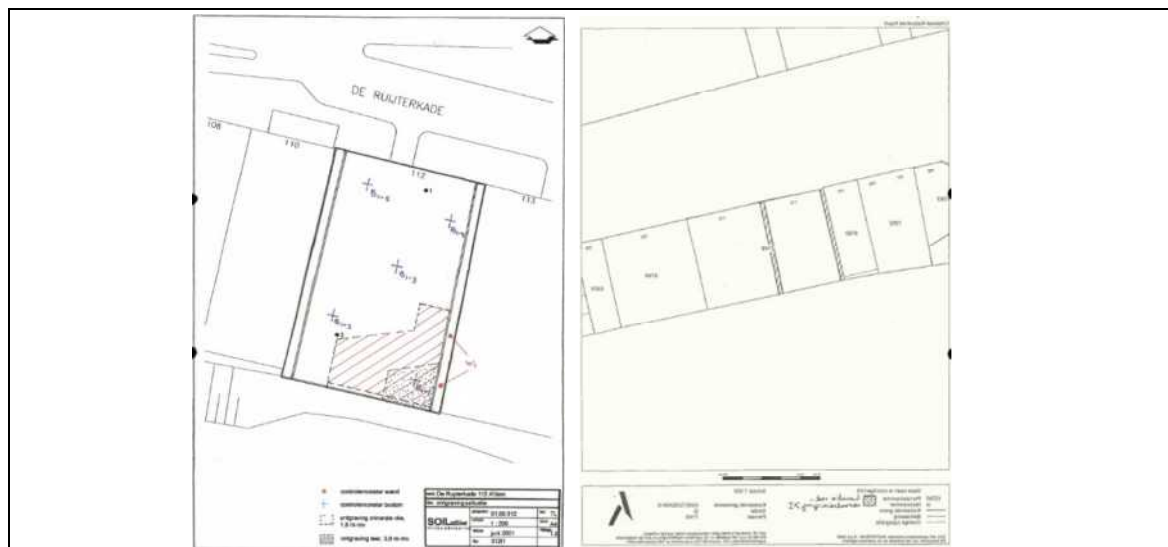
Afbeelding 50 en 51: ontgravingsvak olieverontreiniging en kadastrale registratie restverontreiniging De Ruyterkade 112

In de periode januari tot en met april 2001 is de bouwput onder milieukundige begeleiding ontgraven. De vrijgekomen grond is op basis van een zintuiglijke beoordeling en chemisch onderzoek gescheiden en naar verschillende verwerkers afgevoerd (reiniging, stort en hergebruik). Uit de resultaten van de saneringscontrole kan geconcludeerd worden dat de verontreinigde grond ter plaatse van de parkeerkelder volledig is verwijderd. De stroken tussen de damwand en de belendende bebouwingen zijn ontgraven tot een diepte van circa 1 meter - mv. In deze stroken is verontreinigde grond achtergebleven. Tussen de oostelijke damwand en de belendende bebouwing is over een lengte van circa 10 meter, een breedte van circa 1 meter, in een laagdikte van circa 0,75 meter, in totaal 7,5 m³ met minerale olie verontreinigde bodem achtergebleven. De concentratie minerale olie komt overeen met het gemiddelde van de streef- en interventiewaarde. Mogelijk is ook op het perceel De Ruyterkade 113 met minerale olie verontreinigde bodem aanwezig. De gesaneerde locatie is beschermd van de omgeving door middel van een betonnen bak (parkeerkelder). De sanering is goedgekeurd en de restverontreiniging is kadastraal geregistreerd met de beschikking van 27 januari 2004.

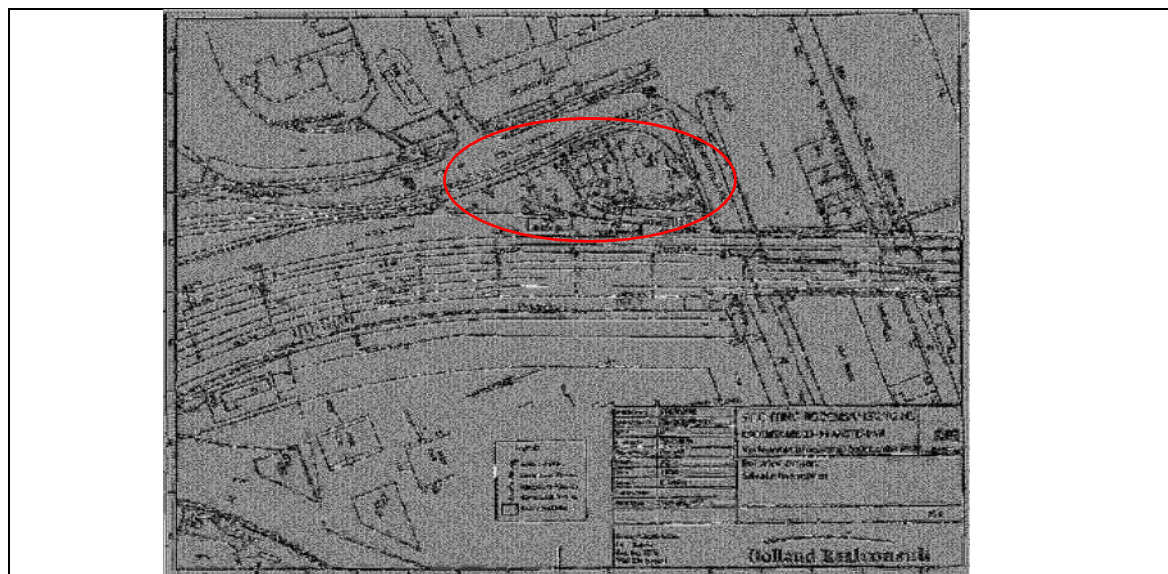
Afbeelding 3: Onderzoeksgebied grondtransactie langs het spoor (2005)

Tijdens de veldwerkzaamheden zijn op het maaiveld 2 asbestverdachte stukjes aangetroffen. Het betreft hechtgebonden asbest in een stuk golfplaat, afkomstig van het dak of de wanden van het schuurtje ter plaatse van de voormalige accu-opslag. Naar aanleiding van dit analyseresultaat zijn twee extra boringen (nrs. 25 en 26) geplaatst om na te gaan of er asbest in de bodem terecht is gekomen. In de bodem is zowel zintuiglijk als analytisch geen asbest aangetoond.

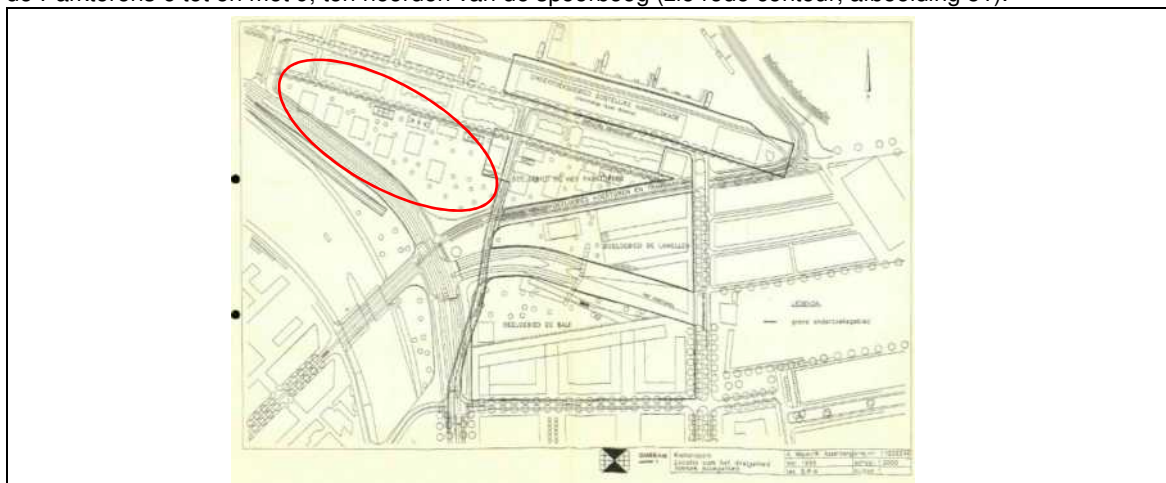
Afbeelding 52: verdeling deelgebieden herontwikkeling Rietlanden

De verontreinigingssituatie en (sanerings)contouren van de bouwputten zijn weergegeven op afbeelding 52. Doel van de sanering is het binnen de contouren van de projectmatige ontgraving verwijderen van de ernstige verontreiniging. Het saneringsplan is op 2 april 1999 goedgekeurd met een beschikking.
