Bijlage E Onderzoek gevelwering Tripolis

AKOESTISCH ONDERZOEK TRIPOLIS
GEBOUW 200

ZUIDASDOK

Kenmerk: IBZ34-103-1

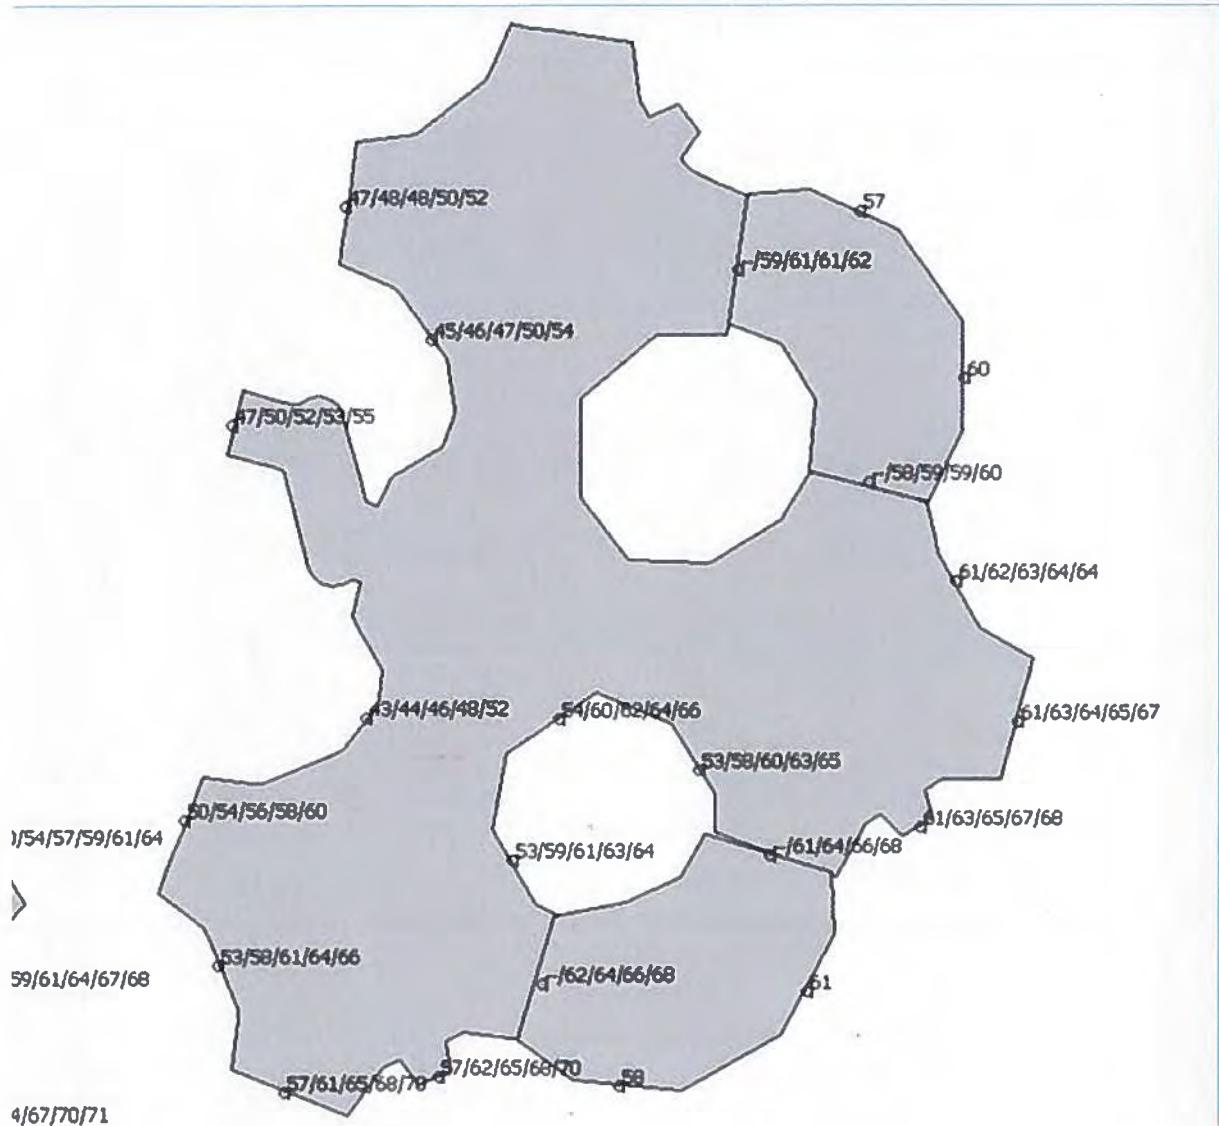
Huidige geluidbelastingen

De geluidbelastingen in de huidige situatie zijn bij de opdracht aangeleverd en dienen als uitgangspunt voor deze rapportage. De gebruikte gegevens zijn opgenomen in bijlage 2 bij deze rapportage.

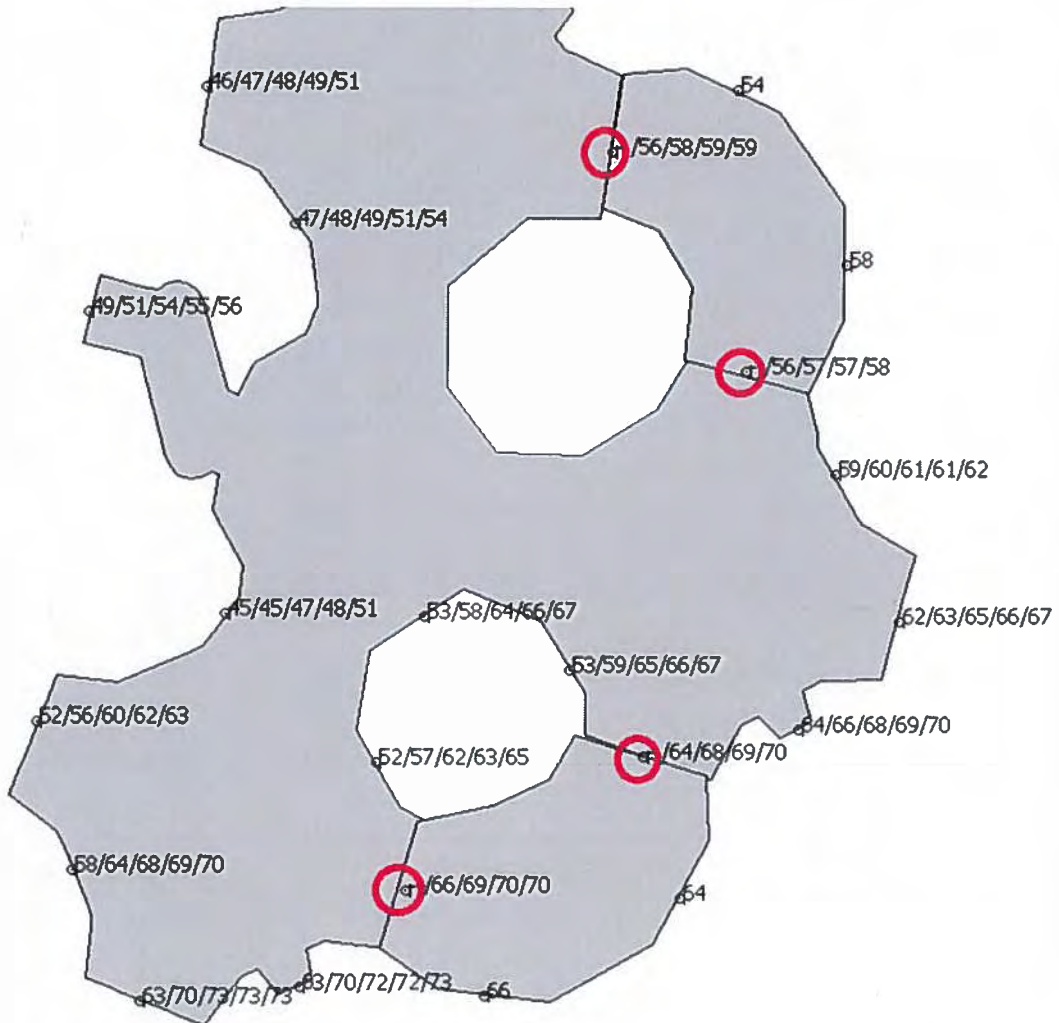
Nieuwe geluidbelastingen

De geluidbelastingen in de nieuwe situatie zijn bij de opdracht aangeleverd en dienen als uitgangspunt voor deze rapportage. De gebruikte gegevens zijn opgenomen in bijlage 3 bij deze rapportage.

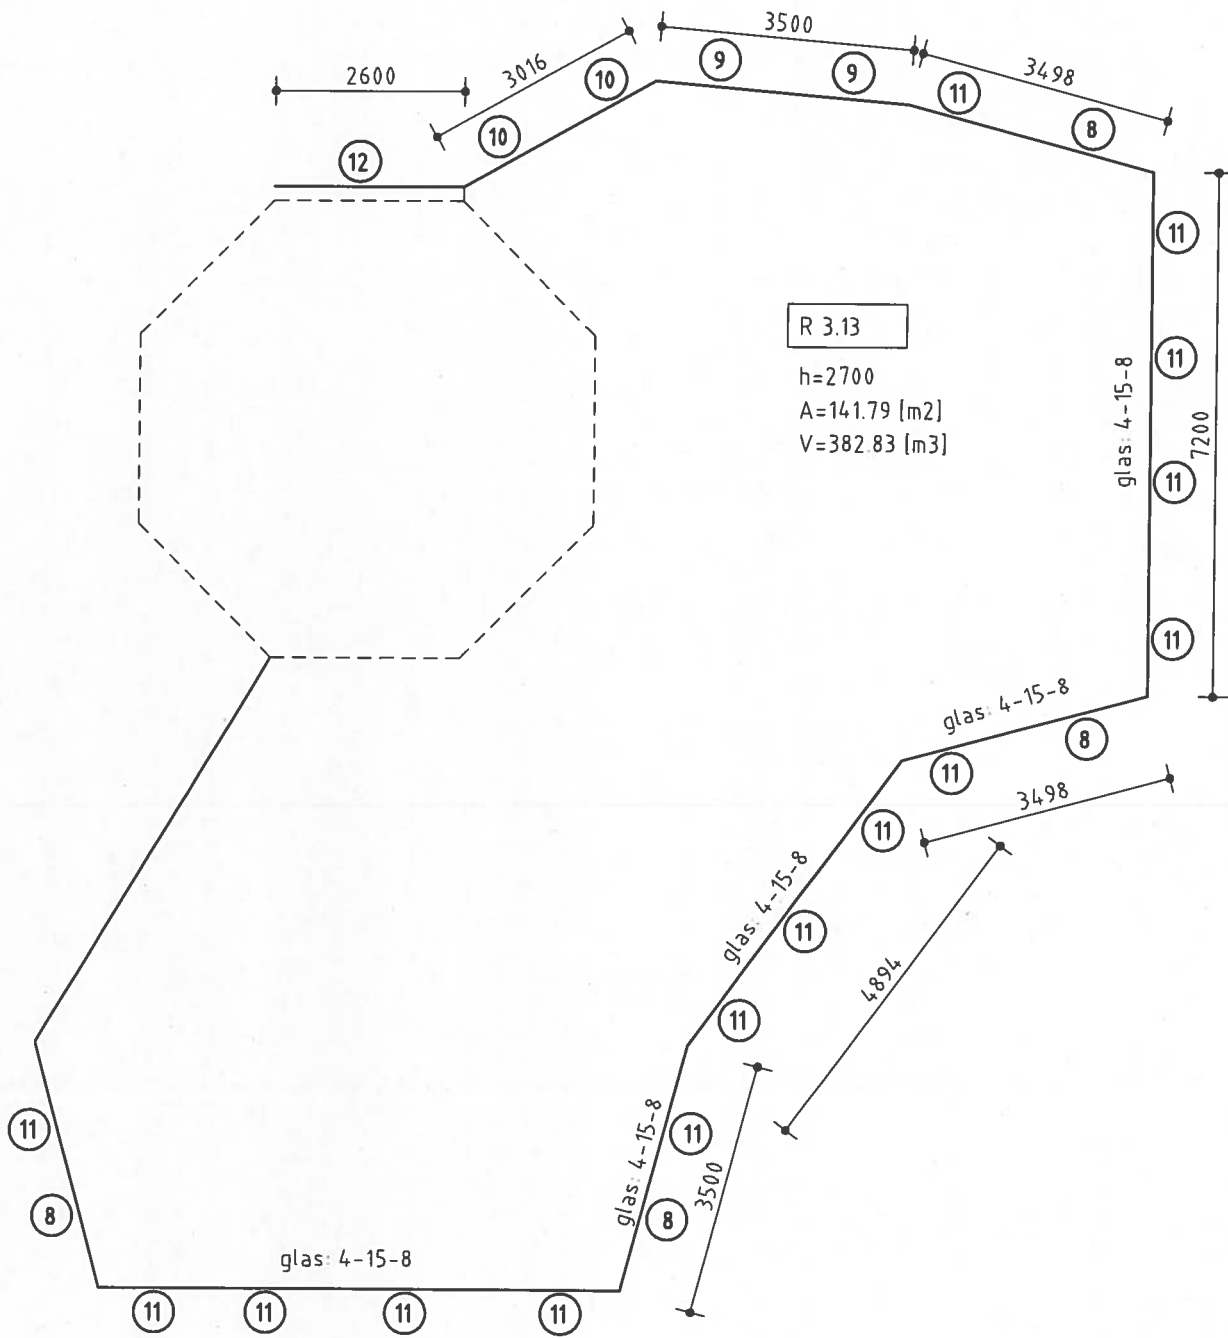
R 3.13
 h=2700
 A=141.79 [m2]
 V=382.83 [m3]

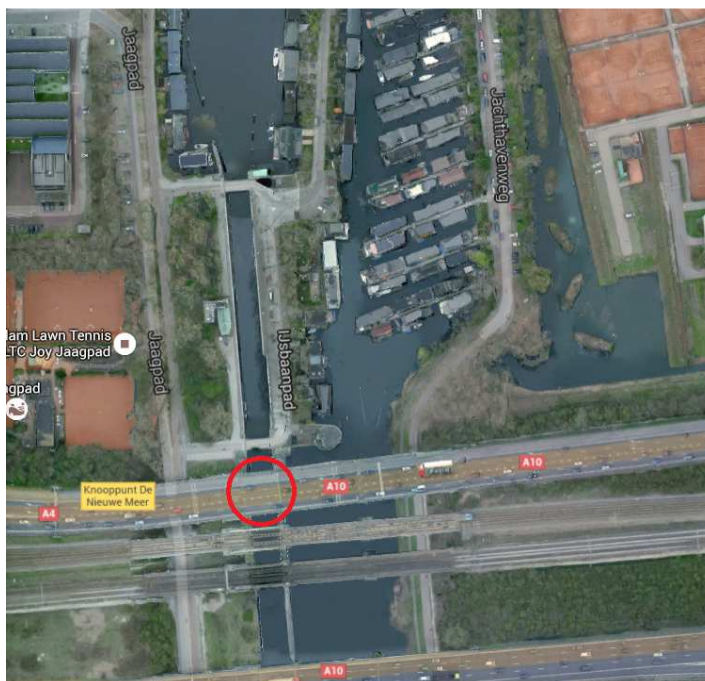
Figuur 1: Ligging Schinkelbrug met woonboten aan de noordkant.

De situatie is weergegeven in figuur 1.

De A10 basculebrug (rood omcirkeld in figuur 1) geeft een verhoging van het geluid ten opzichte van de rest van de weg, die mede afhangt van de afstand en zichthoek van de brug. De stalen basculebrug aan de noordzijde produceert een hoger geluidniveau dan het aansluitende weggedeelte door de stalen brugconstructie en voegen in het wegdek. De bruggen gaan alleen 's nachts open rond 23:00 en rond 02:00 in verband met het drukke snelwegverkeer op de A10.

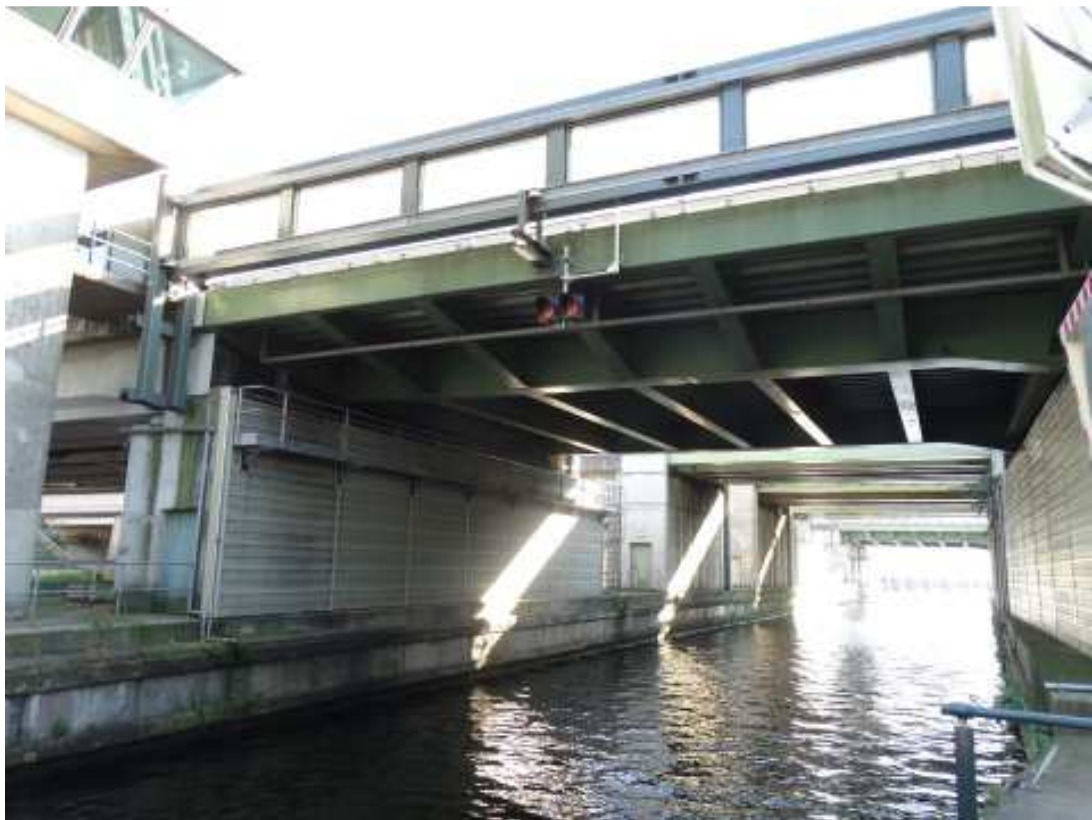
Figuur 2: Foto van de noordelijke Schinkelbrug. Aan weerszijden van de tunnel zijn absorptiecassettes aangebracht. De basculekelder met draaipunt is rechts.

De brug is een stalen basculebrug bestaande uit een verstijfde dekconstructie van 21,2 x 17 m en een contragewicht in de basculekelder aan de westelijke zijde. Een foto van de noordelijke brug staat in figuur 2. Daarin zijn geluidabsorberende cassettes zichtbaar aan de zijwanden van de tunnel. De oplegpunten van de val zijn in figuren 3 en 4 zichtbaar. Een overzichtstekening van de brugconstructie staat in figuur 5.

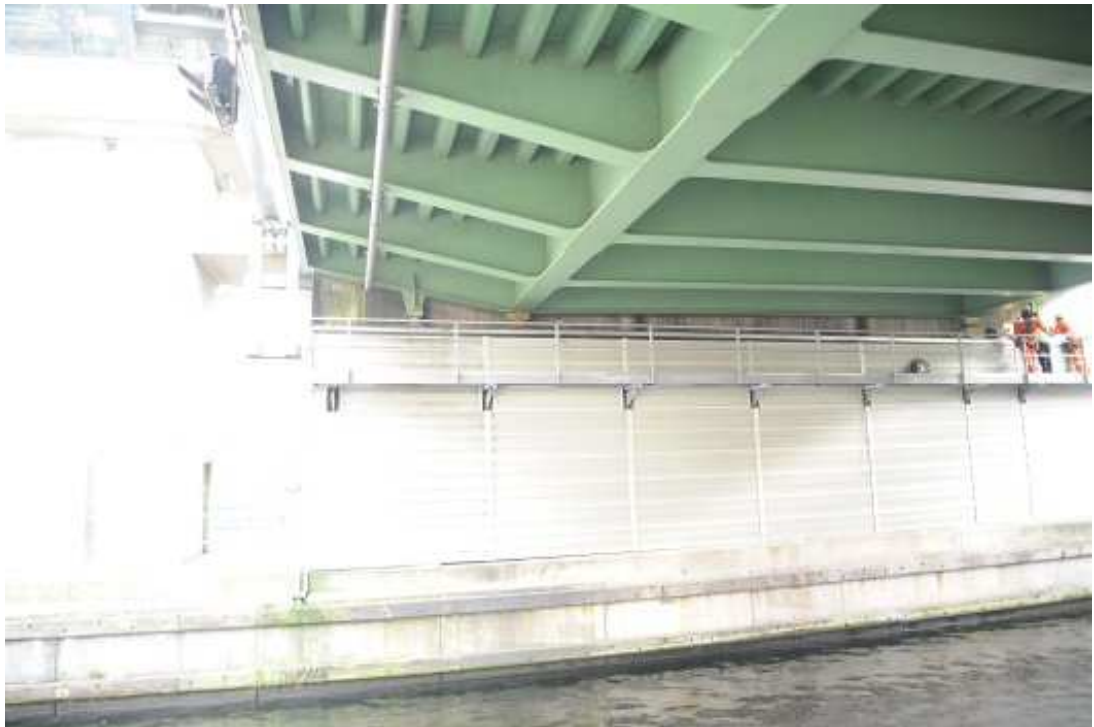
Figuur 3: Foto van de noordelijke Schinkelbrug met links de hulpoplegging en daarnaast een van de twee hoofdoplegpunten onder de hoofdligger.

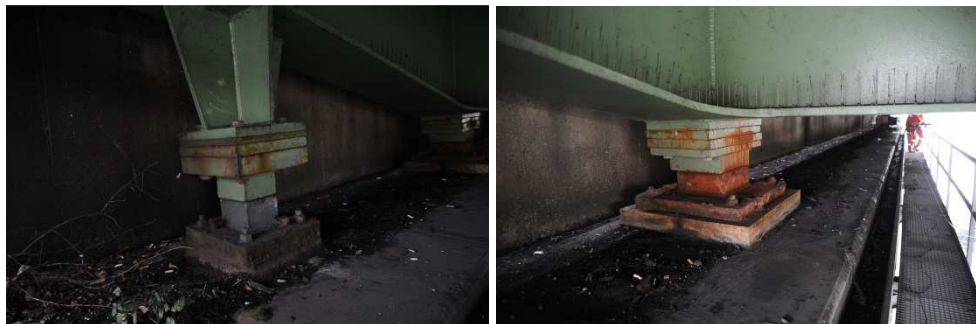
Figuur 4: Foto's van de oplegpunten van de val (oostzijde), links de hulpoplegging, rechts de hoofdoplegging onder de hoofdligger.

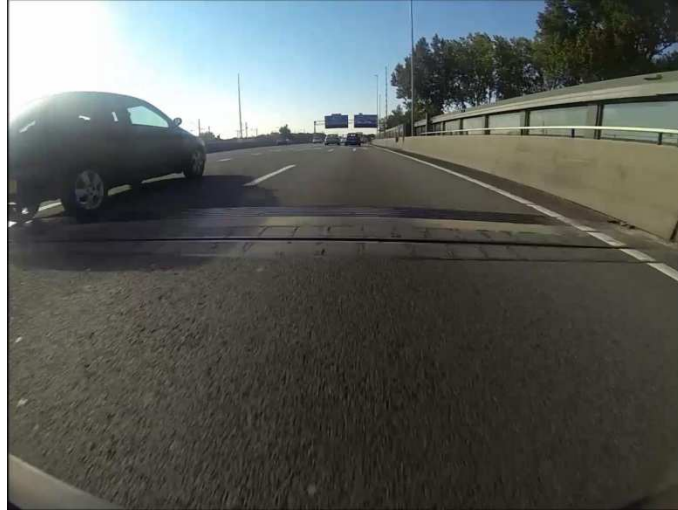
Figuur 6: Foto van de voeg (oostzijde).

Het wegdek op de brug bestaat uit een dunne epoxy slijtlaag. Foto's van de voegen zijn gemaakt met een rijdende camera, weergegeven in figuren 6 en 7.

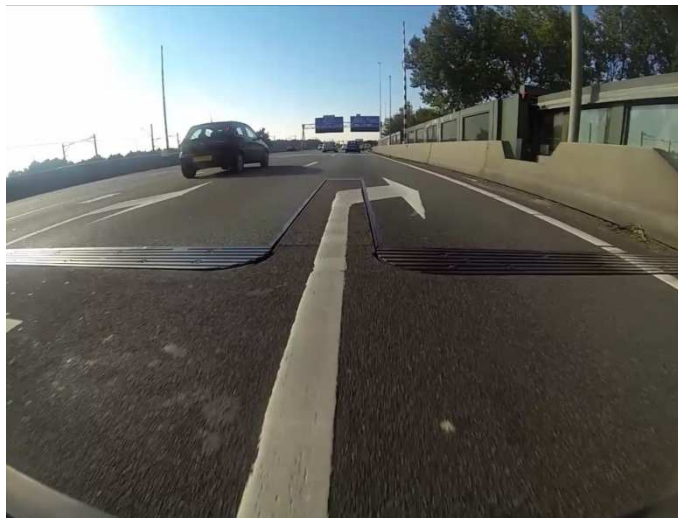
Figuur 7: Foto van de wegdekvoeg (westzijde, kant basculekelder).

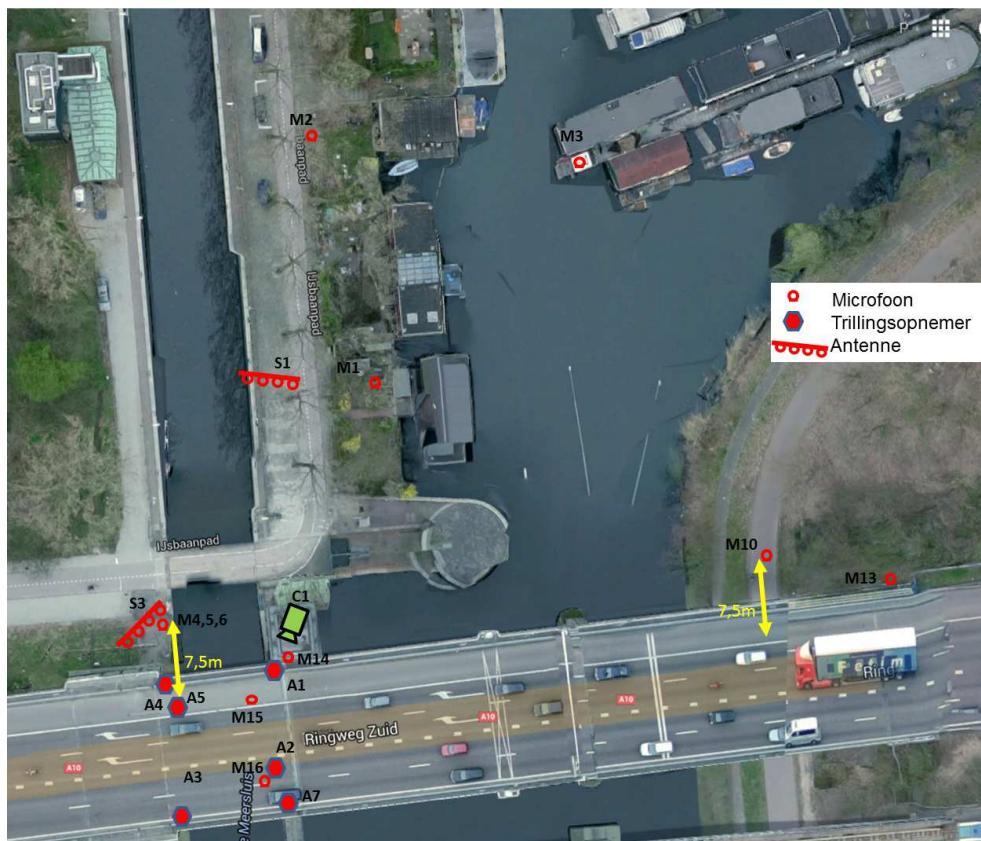
Figuur 8: Overzicht van meetposities voor geluid bij woningen, geluid bij de brug en de referentiedoorsnede (rechts), trillingen op de brug en antennemetingen. Een videocamera (C1) en radarsnelheidsmeter stonden op het brugwachtershuis. Op deze foto is de onderste rijstrook=1, de (nu bereden) vluchtstrook=5.

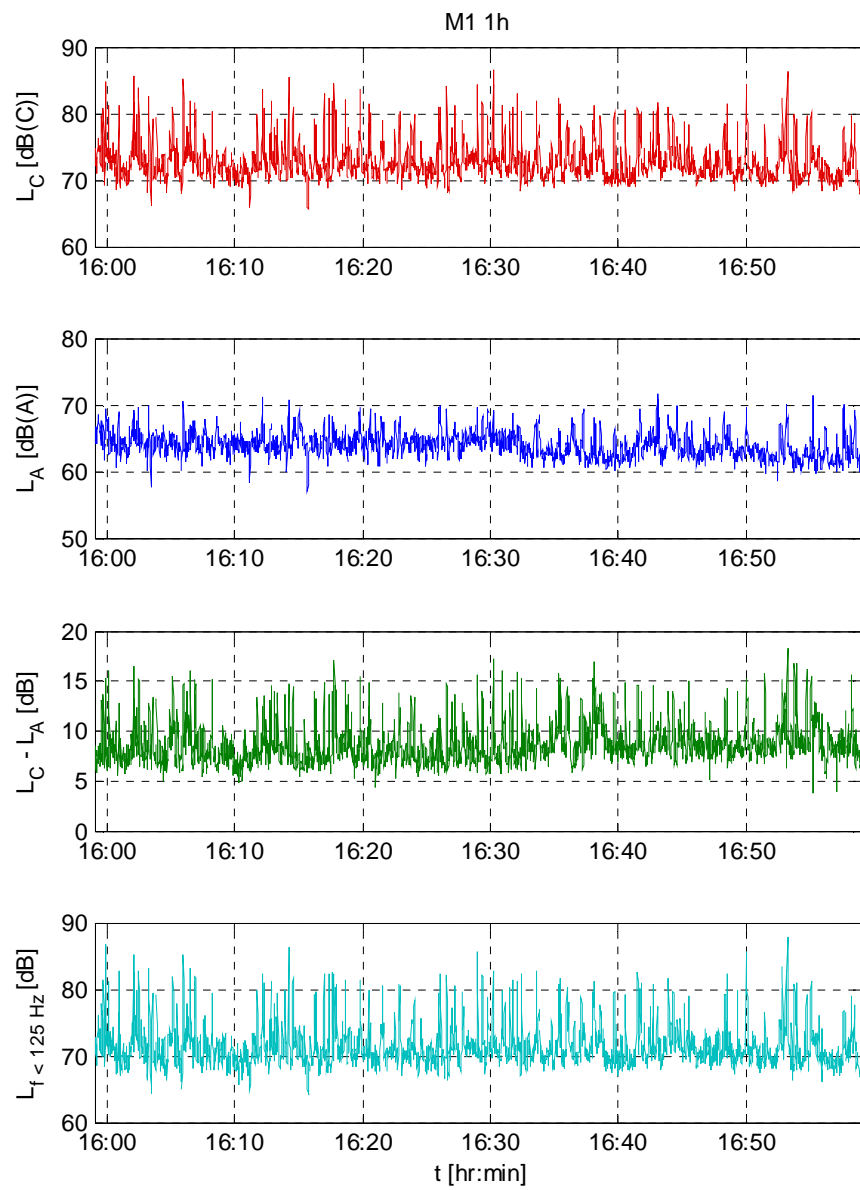
Figuur 11: Ongewogen, A-gewogen geluidrukniveauperloop, verschil $L_C - L_A$ en niveauperloop voor frequenties onder 125 Hz gedurende 1 uur op meetpunt M1.

Dezelfde gegevens worden in figuur 11-14, voor posities M1/M2/M3/M14 getoond gedurende 1 uur. De meettijd voor M2 was 16:00-17:00 op 27 oktober en voor M3 10:00-11:00 de volgende dag.

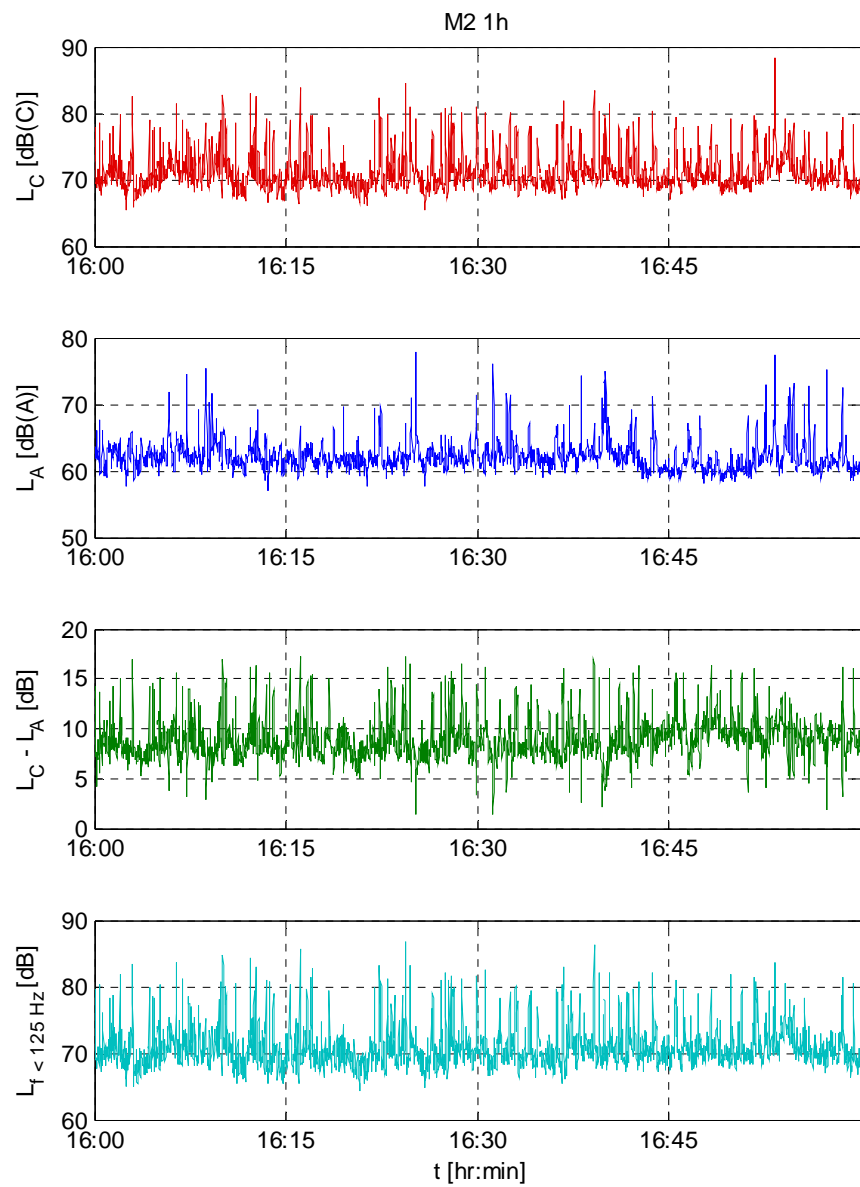
Figuur 12: Ongewogen, A-gewogen geluidrukniveauverloop, verschil $L_C - L_A$ en niveauverloop voor frequenties onder 125 Hz gedurende 1 uur op meetpunt M2.

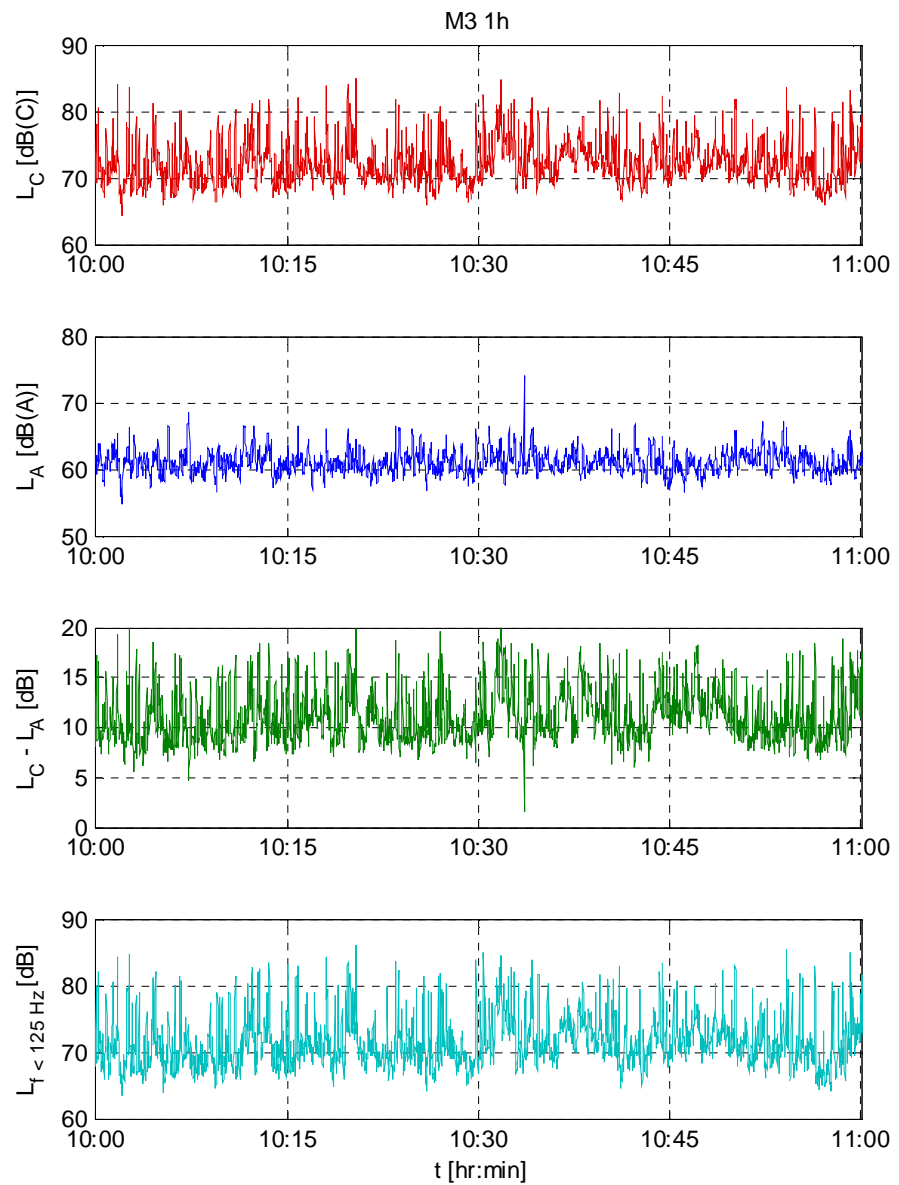
Figuur 13: Ongewogen, A-gewogen geluiddrukkniveauverloop, verschil $L_C - L_A$ en niveauverloop voor frequenties onder 125 Hz gedurende 1 uur op meetpunt M3.

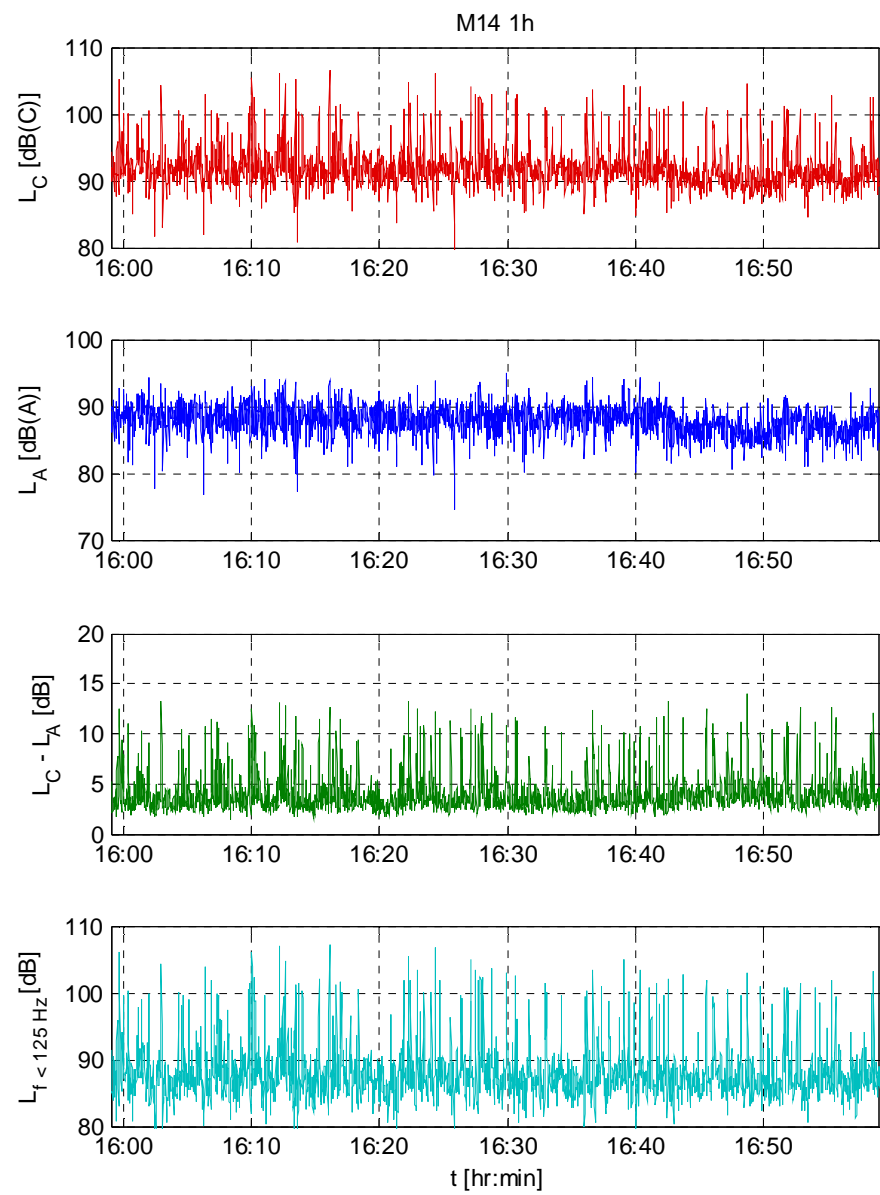
Figuur 14: Ongewogen, A-gewogen geluidrukniveauperloop, verschil $L_C - L_A$ en niveauperloop voor frequenties onder 125 Hz gedurende 1 uur op meetpunt M14.

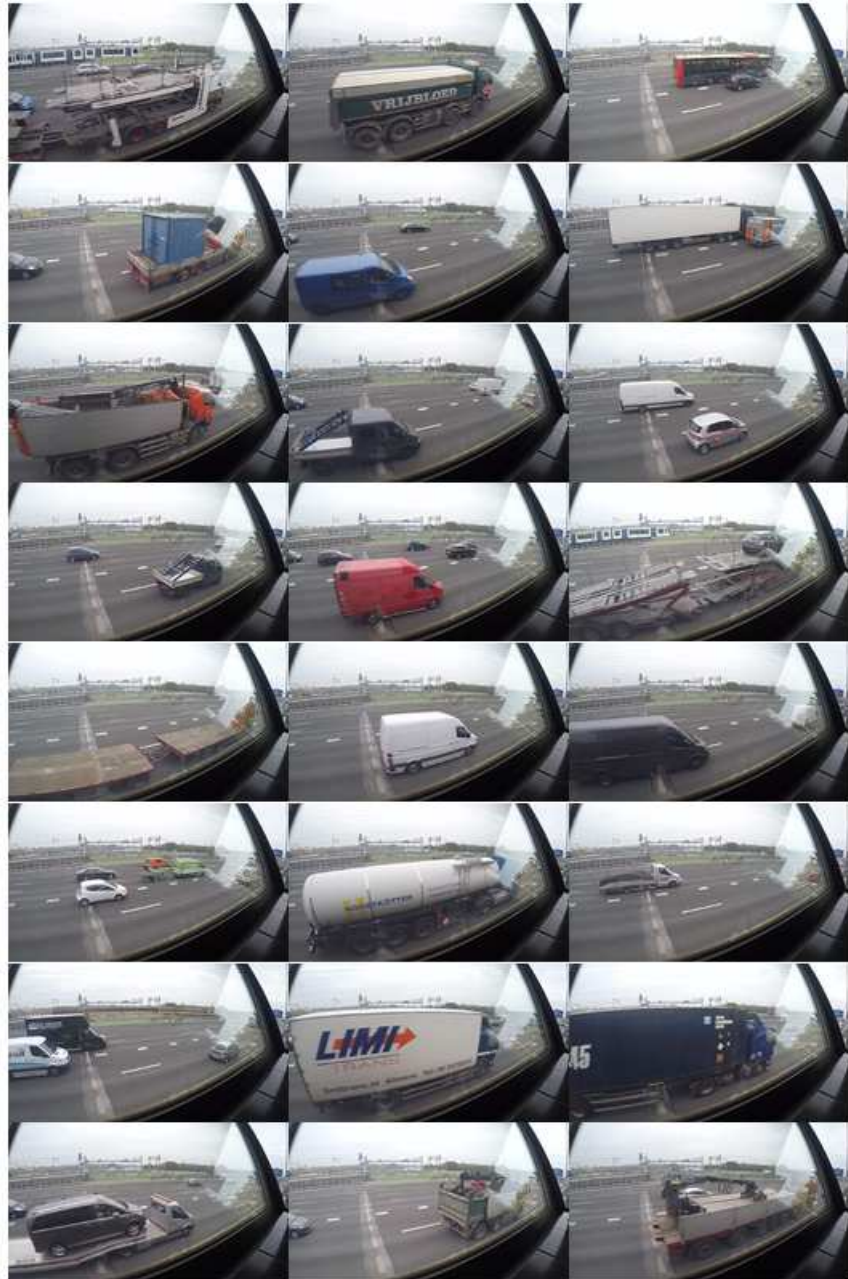
Figuur 23: Opeenvolgende foto's van voertuigpassages met sterk laagfrequent geluid, 14:00-14:15 uur. Tijden van de foto-opnames zijn van links naar rechts:
14:00:24, 14:00:45, 14:01:50,
14:02:59, 14:04:47, 14:05:01,
14:05:02, 14:05:05, 14:05:09,
14:05:10, 14:05:12, 14:05:36,
14:06:04, 14:06:39, 14:06:40,
14:06:46, 14:06:48, 14:07:11,
14:09:37, 14:11:22, 14:12:25,
14:13:56, 14:14:06, 14:14:22.

Individuele voertuigpassages zijn uit de video opnames te identificeren. Voorbeelden met foto's van 24 van de 45 passages uit figuur 22 die sterk laagfrequent geluid produceren staan in figuur 23.

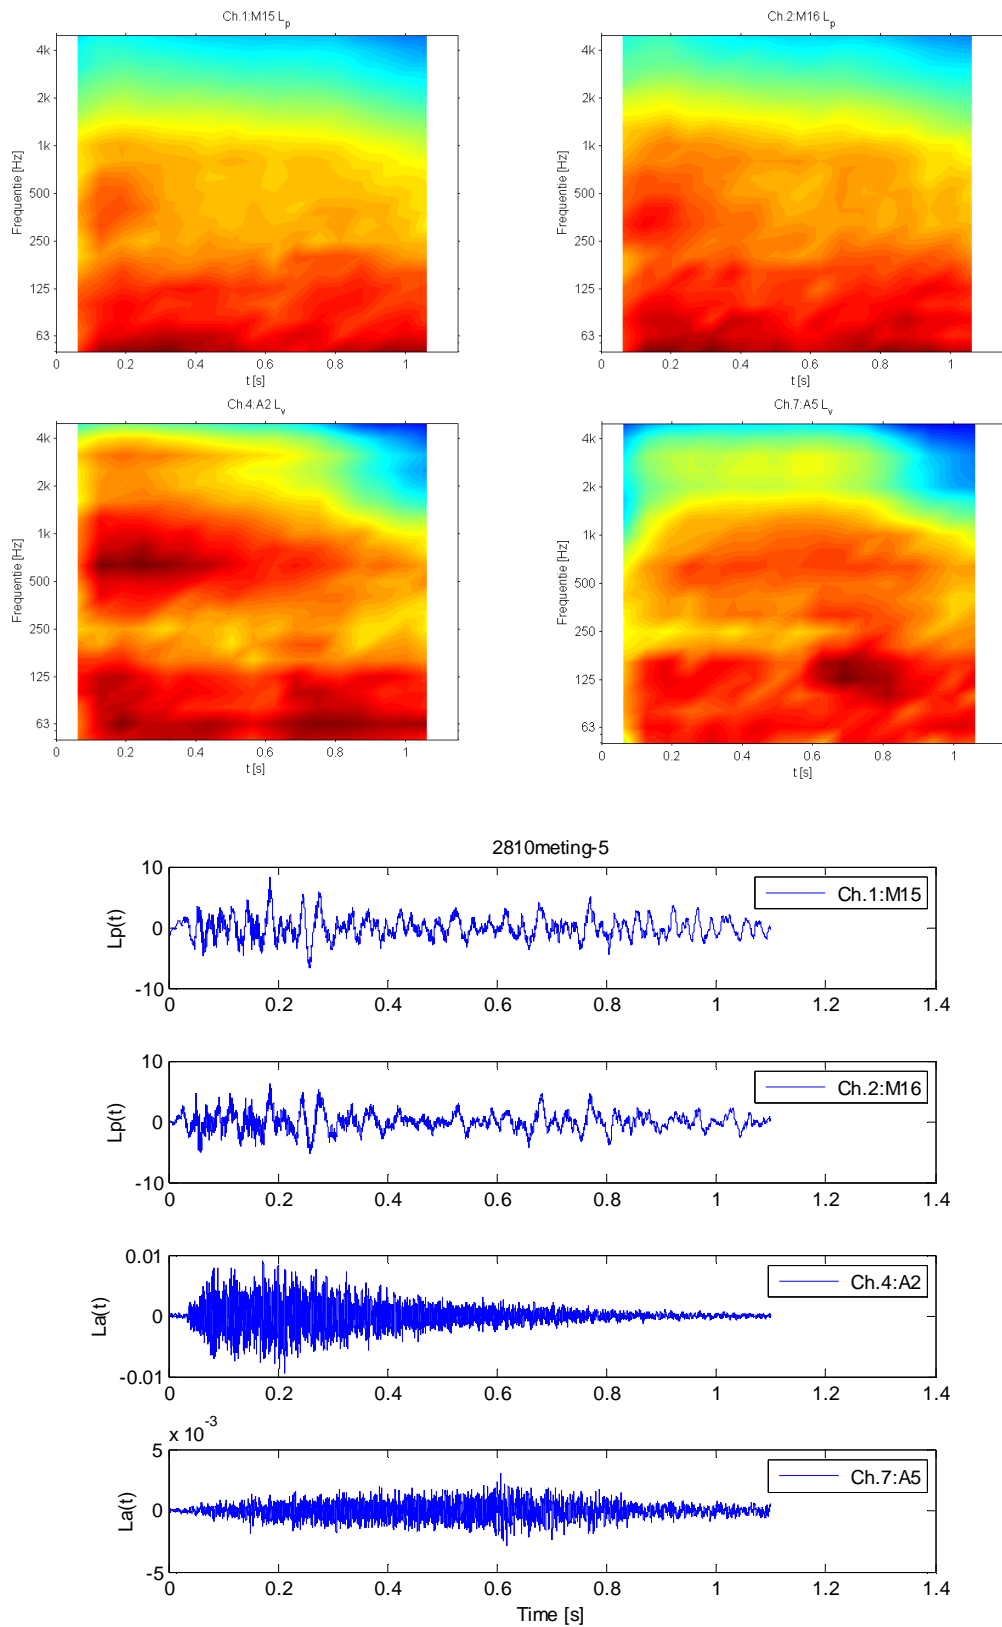
Figuur 36: Spectrogrammen (boven) van de geluiddruk op posities M15, M16, en van de trillingssnelheid van het rijdek op punten A2 en A5 van één autopassage over de brugval. Onder, de overeenkomstige tijdsignalen, waarbij de trillingen als versnellingssignaal zijn weergegeven.

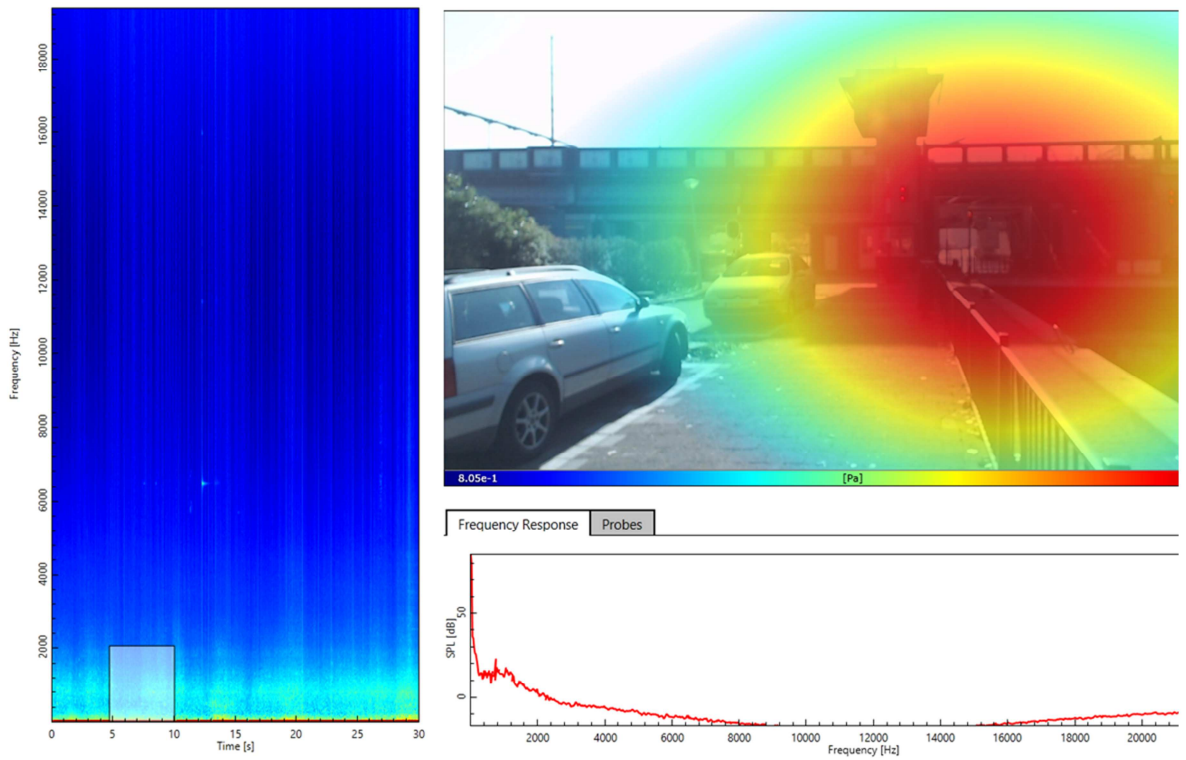
Figuur 38: Antenneafbeelding op positie 1, middeling over 5 seconden gedurende gemiddeld verkeer, projectie van de geluidintensiteit op de zijde van de brug, frequentiebereik 1-2000 Hz.

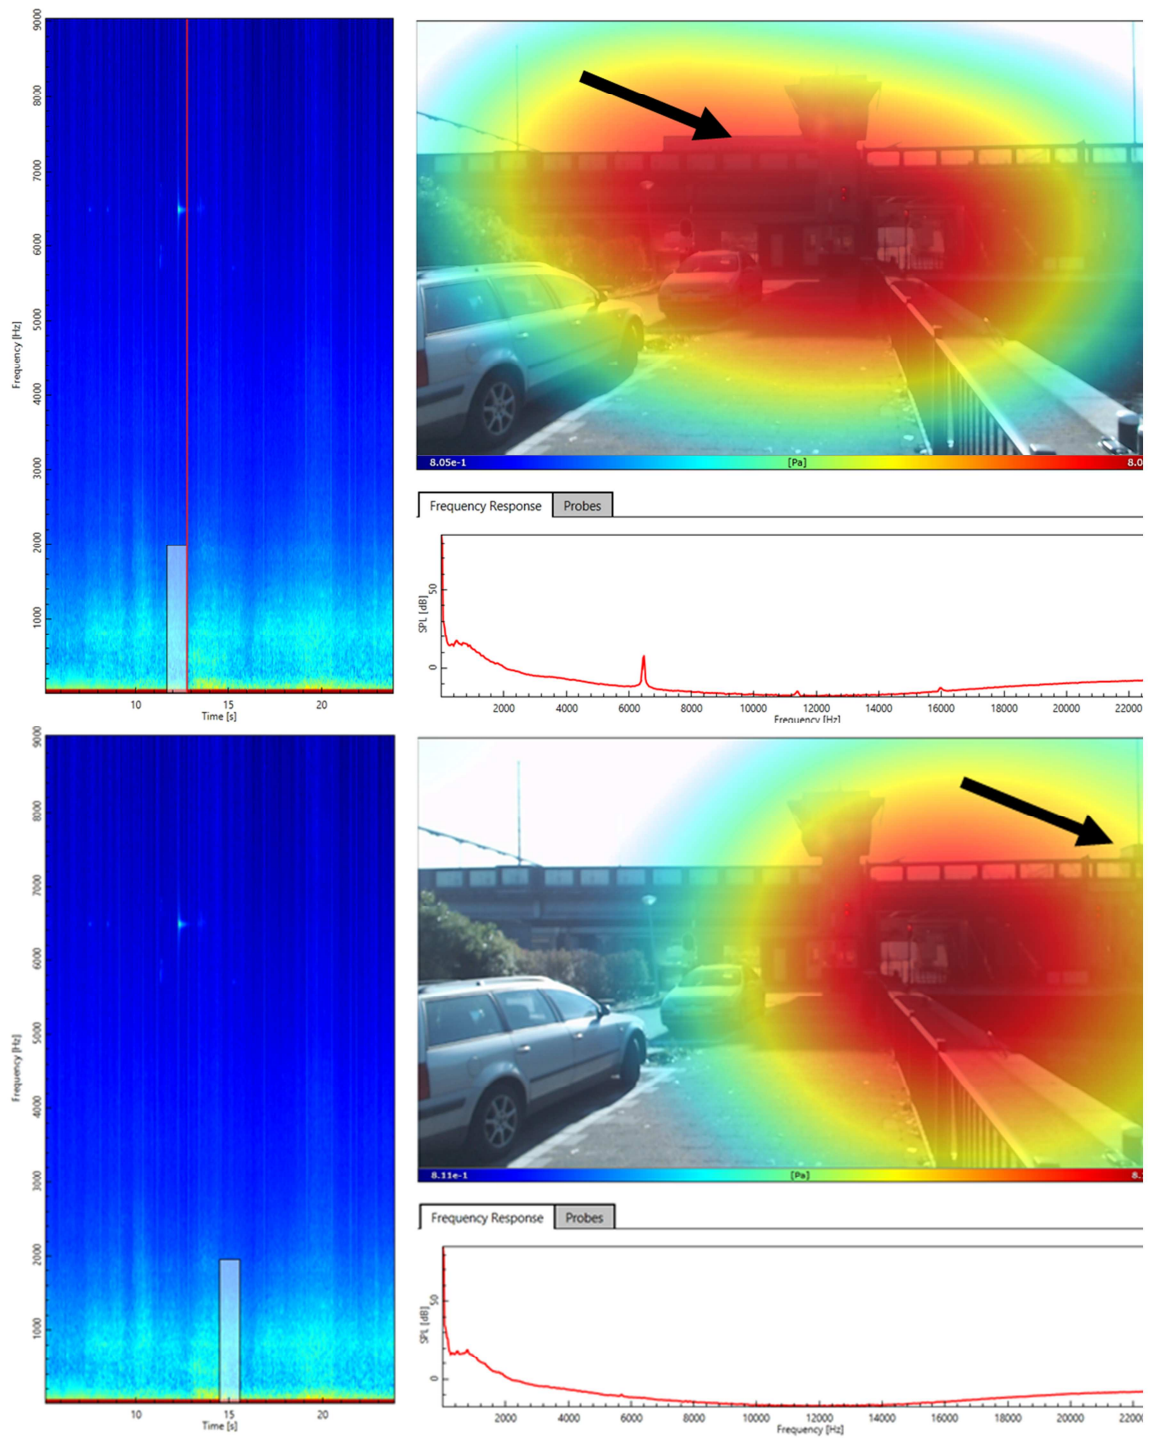
Figuur 39: Antenneafbeelding op positie 1, middeling over 1 seconde terwijl een vrachtauto de brug oprijdt (boven) en afrijdt (onder), projectie van de geluidintensiteit op de zijde van de brug, frequentiebereik 1-2000 Hz.

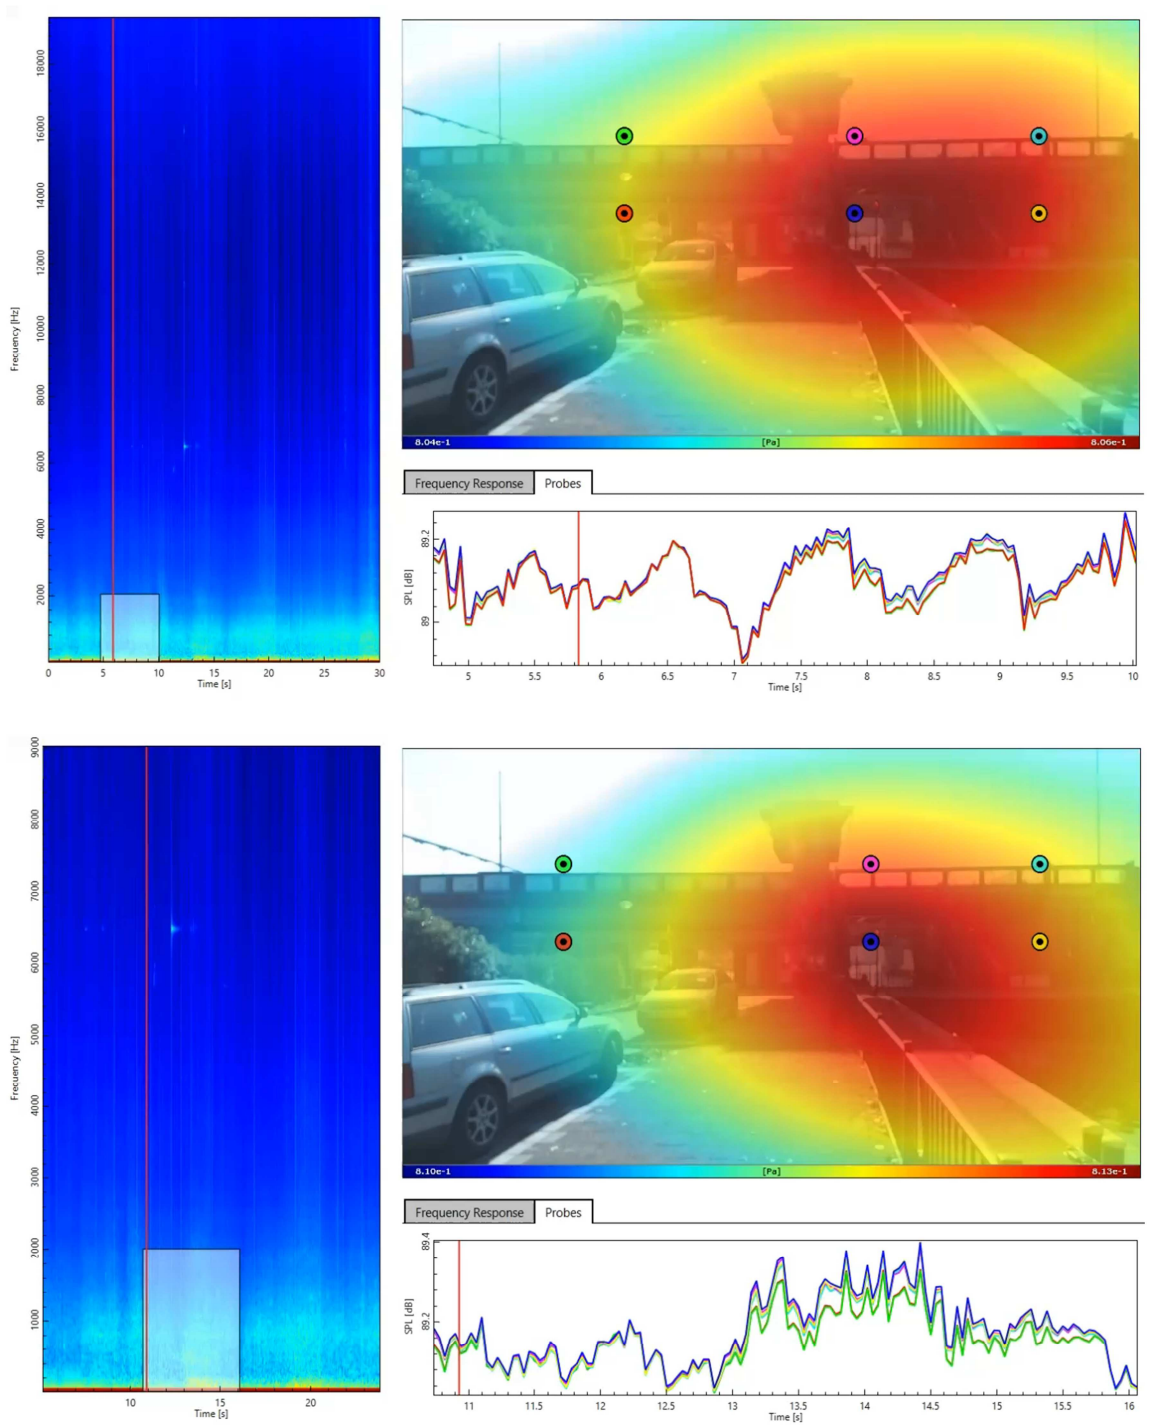
Figuur 40: Antenneafbeelding op positie 1, niveauverloop over 5 seconden, projectie van de geluidintensiteit op zes punten aan de zijde van de brug, frequentiebereik 1-2000 Hz; boven: bij normaal verkeer; onder: tijdens passage van een vrachtwagen.

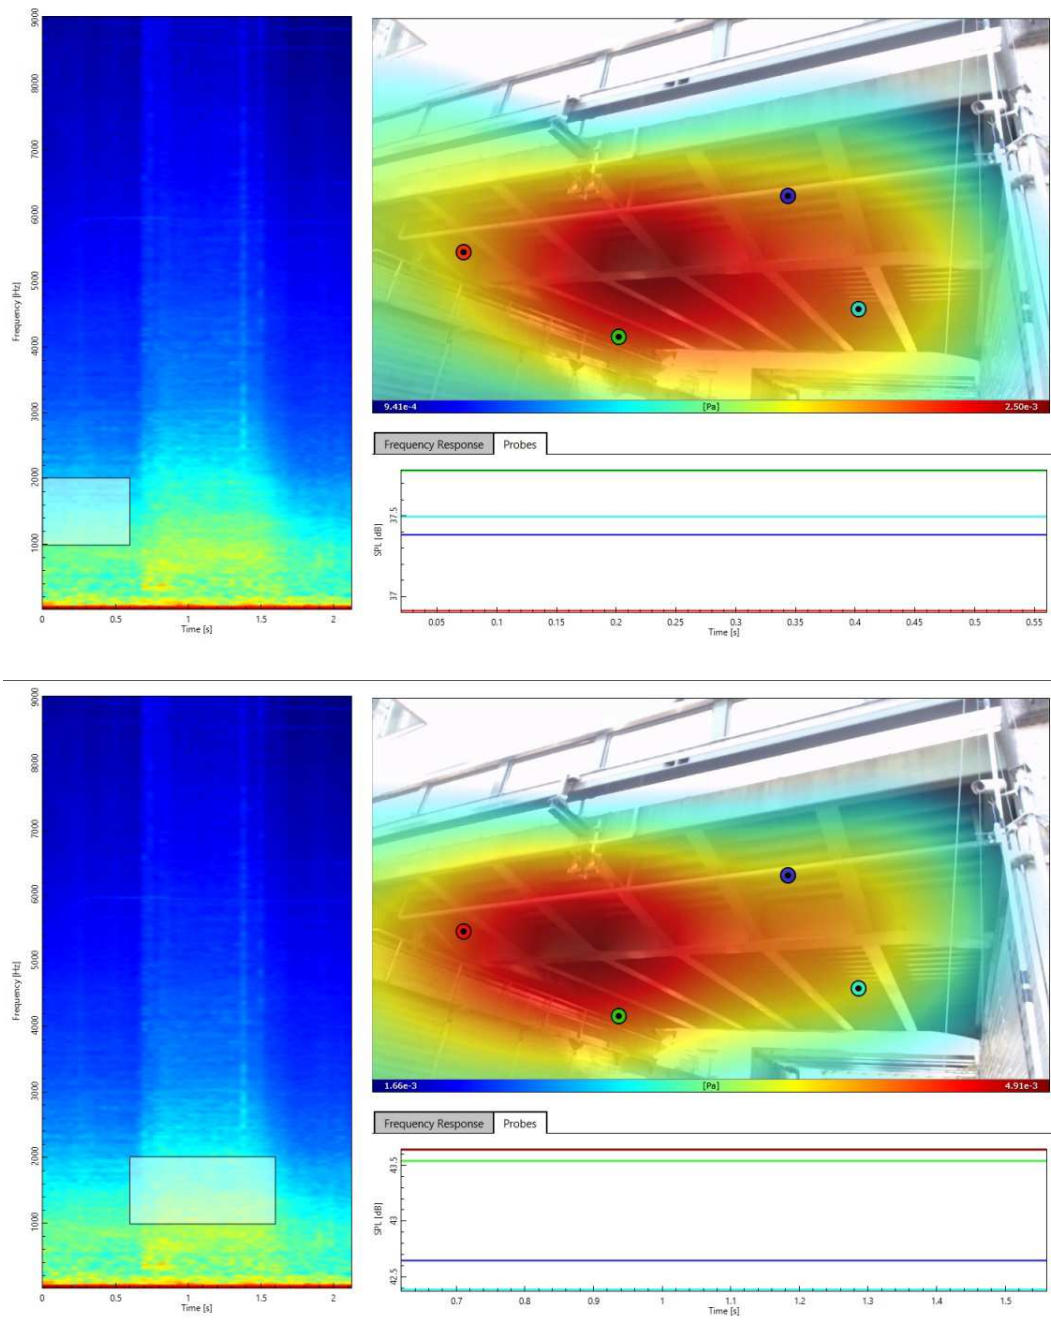
Figuur 41: Antennebeelden van de onderkant van de brug, boven: autoverkeer 0,5 s, en onder: vrachtwagenpassage, 1 s, 1000-2000 Hz.
