Bijlage E Onderzoek gevelwering Tripolis

AKOESTISCH ONDERZOEK TRIPOLIS
GEBOUW 200

ZUIDASDOK

Kenmerk: IBZ34-103-1

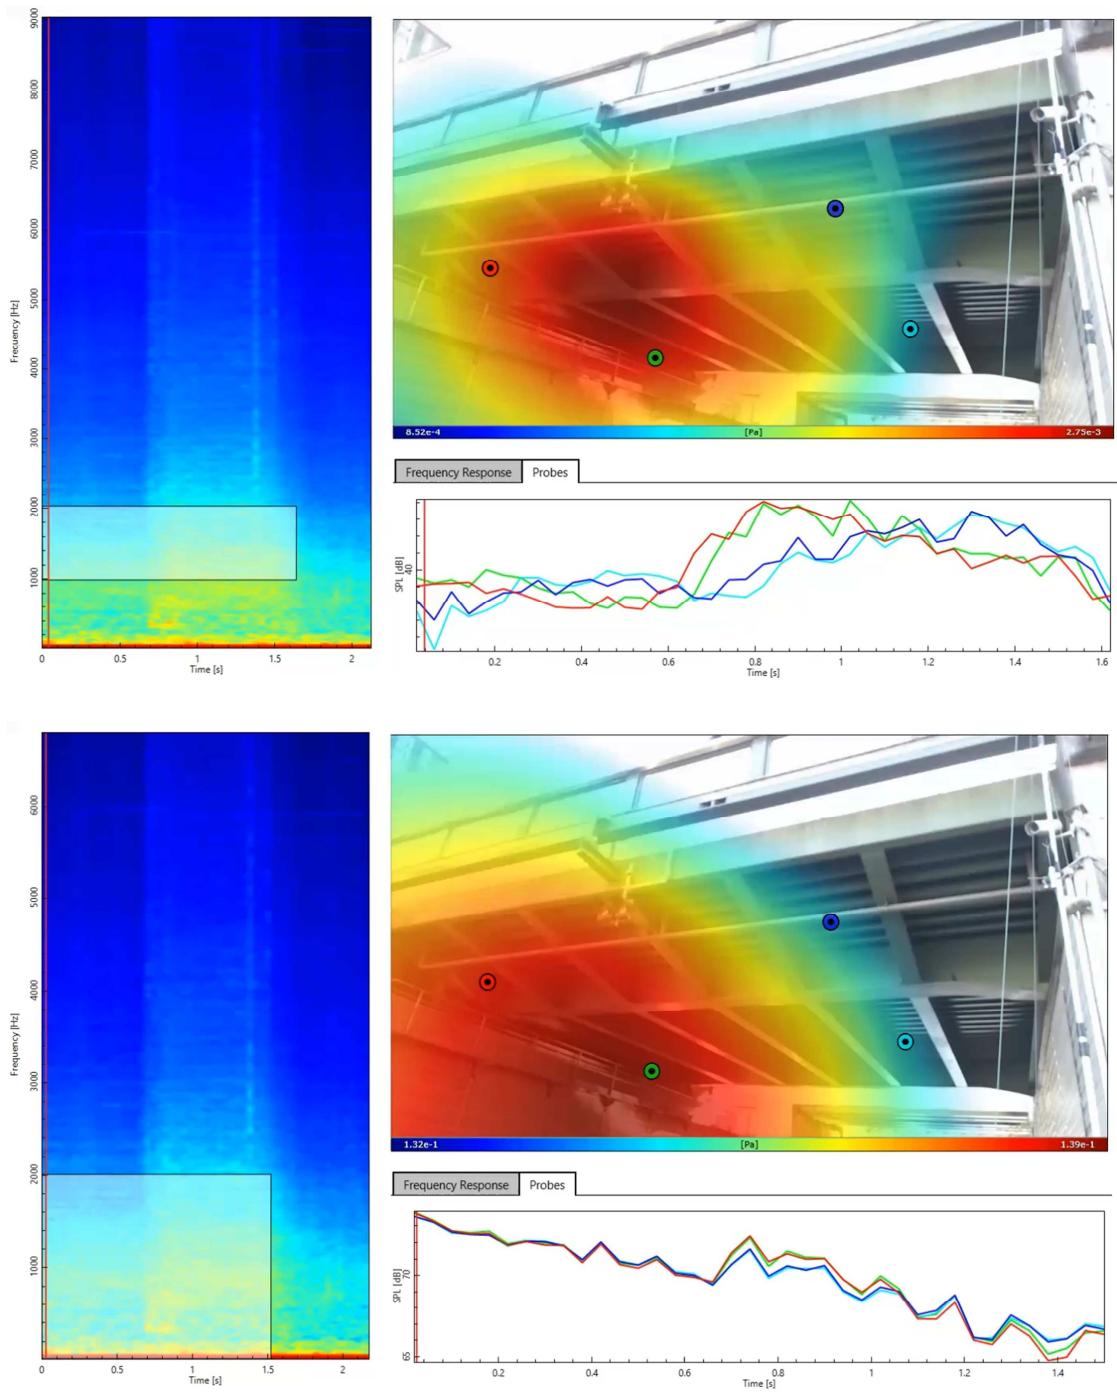
Figuur 42: Autoverkeer en vrachtwagenpassage samen, 1,5 s. Boven:1000-2000 Hz, onder: 0-2000 Hz.

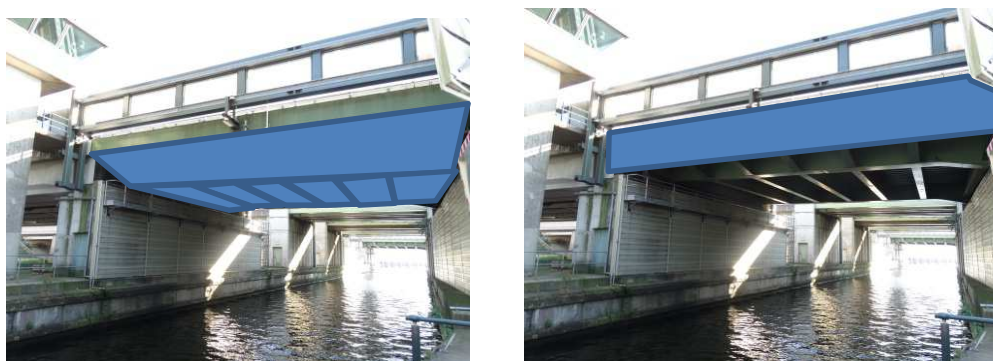
Figuur 43: Voorbeelden van kapseling (links) en afscherming (minder werking) van brugcomponenten (rechts), ter reductie van het middenfrequent geluid van de brugconstructie. De afscherming is mogelijk te integreren met het beweegbare geluidscherm.

1b) Afscherming en/of kapseling van brugplaatdelen die stoot- en rolgeluid afstralen: vooral de trogprofielen, maar ook de dwarsliggers, hoofdliggers en het rijdek. Dit is te optimaliseren aan de hand van de onderlinge bijdragen van plaatdelen van de onderkant van de brug. Afscherming of kapseling dient elastisch te worden opgehangen aan stijve punten van de brug. Kapseling dient sluiten te zijn. Een beperkte uitvoering zou een absorberend scherm aan de buitenkant

vanaf het wegdek tot aan de doorvaarthoogte kunnen zijn. Vele varianten van kapseling en/of afscherming zijn denkbaar. Mogelijk is een afscherming aan de voorkant te combineren met het beweegbare geluidscherm. Daarmee zou ook de opening aan de onderkant van het scherm worden afgedicht.
Uitvoerbaarheid: Beperkingen zijn gewichtstoename van de val en bevestigingsmogelijkheden.
Werking op het dB(A)-niveau: 1-5 dB op het rolgeluid, afhankelijk van de uitvoering. 1 dB bij minimale geluidisolatie of contactgeluid doorgifte naar de afscherming. 5 dB of meer bij optimale uitvoering. 2-3 dB bij alleen scherm aan de buitenkant tot doorvaarthoogte.
Werking op het laagfrequente geluid: Zeer beperkt.
Onderbouwing: Directe afscherming van de componenten, troggen, dek, dwars- en hoofdliggers kan een grote reductie van het dB(A)-niveau opleveren. Het effect wordt dan beperkt door het overige verkeersgeluid. Bij een afscherming aan de buitenkant wordt een deel van het afgestraalde geluid richting ontvanger afgeschermd, terwijl tegelijk het absorberend oppervlak onder de brug wordt verhoogd.

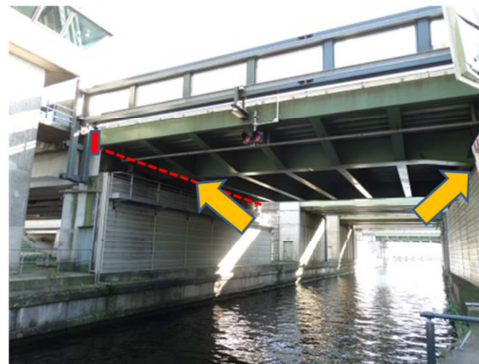
Figuur 44: Afsluiting van de onderkant en zijde van de voegen aan weerszijden van de brug ter reductie van pieggeluid van voegpassages.

Onderbouwing: Het luchtgeluid afkomstig van de banden ten gevolge de voegpassage, dat door de voegopening dringt, wordt hiermee sterk gereduceerd. De effectieve reductie wordt alleen bereikt als ook aan de voeg en de brugconstructie maatregelen worden genomen.
